Asunto: Requerimiento de informe y documentación técnica respecto a observaciones advertidas en la intervención de mantenimiento de la CPNP Collique-Comas.

# INFORME N° 024–2026–FONCODES/UGPE/SUP–JLPM

| **Asunto** | : | Estado Situacional de la Ejecución de la CPNP Collique–Comas. |

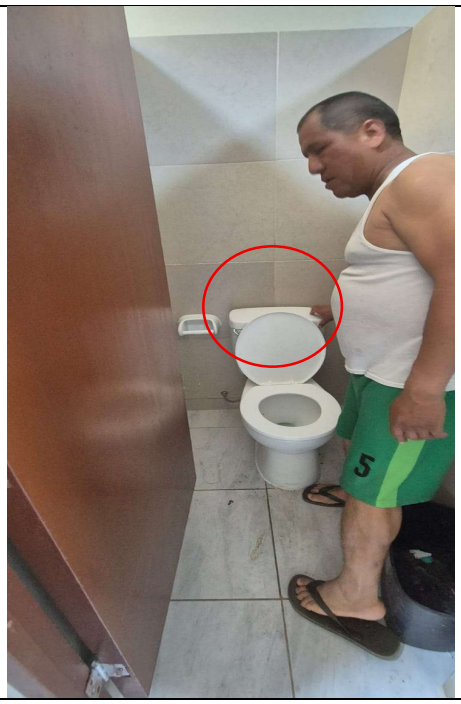
**Imagen N° 02**
**Deficiencia Constructiva en la instalación de los Inodoros**

- Falta de fijación o ajuste firme de los tanques a las tazas de los inodoros mediante los pernos de unión previo sellado con empaque para evitar fugas de agua.

Se verifica la falta la fijación y aseguramiento de los tanques en las tazas de los SS.HH.
