PERÚ Ministerio de Desarrollo e Inclusión Social	FORMATO FICHA INFORME	FONCODES Fondo de Cooperación para el Desarrollo Social

N° 001-2025-MIDIS/FONCODES-LIMA

Departamento:	LIMA
Provincia:	LIMA
Distrito:	PUENTE PIEDRA
Centro Poblado:	
Dirección:	AV. LAS ACACIAS
Entidad:	FONCODES
Nombre de Nucleo Ejecutor:	-
Codigo de Nucleo Ejecutor:	-
Nombre de Local	COMISARIA LA ENSENADA

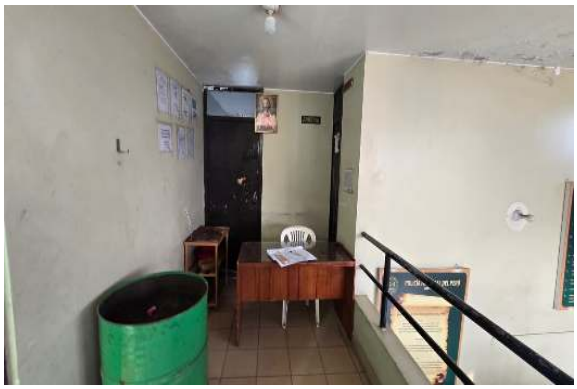
Foto N° 03

Descripción : Vista de pasadizo con muros manchados y piso cerámico desgastado, presentando deficiencias de iluminación y mantenimiento superficial.
