RESUME DE L'EXPERTISE N° 2023-05-13776

DÉSIGNATION DU OU DES BÂTIMENTS	PROPRIETAIRE
1-3 COURS DU DOCTEUR LONG 69003 LYON 03 Appartement - T2 Etagé 1; Porte COUR AU FOND DE L'IMMEUBLE LOT NUMÉRO 15, ANNÉE DE CONSTRUCTION :< 1949	SCI FOCH chez LOCA IMMO 19 BOULEVARD YVES FARGE 69007 - LYON 07
OPERATEUR DE DIAGNOSTIC	CERTIFICATION ET ASSURANCE
CATEL Mickaël LYON ETUDES EXPERTISES 76 RUE DE VERDUN 69100 VILLEURBANNE	NUMÉRO SIRET : 439758061 ASSURANCE : AXA N° POLICE : 7264489404 CERTIFICATION : I.CERT
PIECES VISITEES

CONSTAT DE RISQUE D'EXPOSITION AU PLOMB CREP

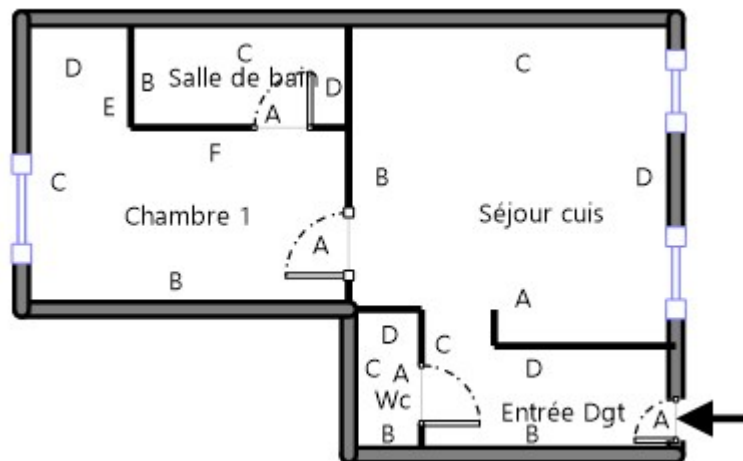
Localisation des mesures sur croquis de repérage

Du fait de la présence de revêtements contenant du plomb au-delà des seuils en vigueur et de la nature des dégradations constatées (non dégradé, non visible, état d'usage) sur certaines unités de diagnostic, le propriétaire doit veiller à l'entretien des revêtements recouvrant les unités de diagnostic de classe 1 et 2, afin d'éviter leur dégradation future.

Dans le cadre de la mission, il a été repéré des unités de diagnostics de classe 1 et/ou 2. Par conséquent, le propriétaire doit veiller à l'entretien des revêtements recouvrant les unités de diagnostics de classe 1 et 2, afin d'éviter leur dégradation future.
