RELATÓRIO SEMANAL DE SEGURANÇA DO TRABALHO

Consolidado das vistorias NR-18 da semana · Modelo único SST FDE rev01

Semana **41**

ATA FDE CONTRATO ATA.FDE 42.228	RELATÓRIO SEMANAL DE ACOMPANHAMENTO Modelo conforme o Livro de Ocorrências da FDE · documento de acompanhamento da contratada	Semana 41
		05/10/2026 a 09/10/2026
		1 visita(s) registrada(s)
OBRA / UNIDADE DE ENSINO NERCY AMELIA MARTELINI DAHER PROFESSORA		CÓDIGO DO PRÉDIO 125102
LOCAL PIRAPORA DO BOM JESUS		PI (PORTAL) 2023/02722
ORDEM DE SERVIÇO —		CONTRATO FDE 70/00313/26-001-001
EMPREITEIRO ARAUJO		ENG. RESPONSÁVEL / FISCAL FDE LEONARDO / RODRIGO

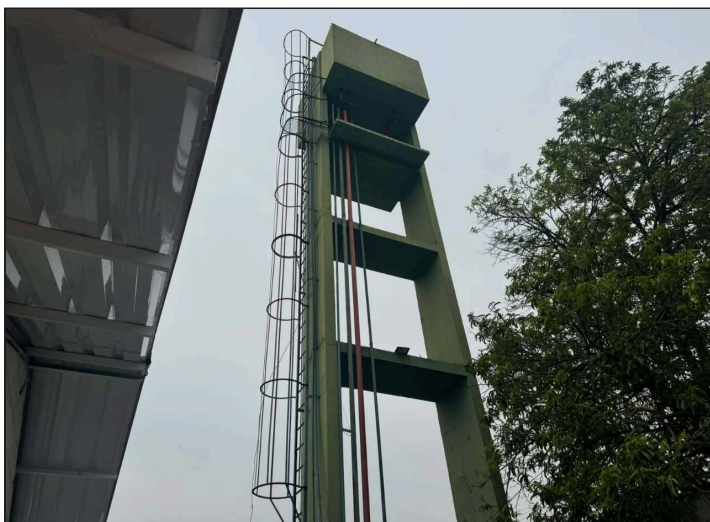
PENDÊNCIA 01

- 01 - VERIFICAR COM O ENCANADOR O PRAZO NECESSÁRIO PARA EXECUÇÃO DO SERVIÇO, A FIM DE PROGRAMAR A INTERVENÇÃO NO RESERVATÓRIO DURANTE O FERIADO
- 02 - PRIORIZAR E INTENSIFICAR A EXECUÇÃO DO MURO
- 03 - VERIFICAR E REGULARIZAR O ABASTECIMENTO DE ÁGUA DOS MICTÓRIOS
- 04 - VERIFICAR E REGULARIZAR AS HIDRAS QUE NÃO ESTÃO FUNCIONANDO
- 05 - TORNEIRAS ANTIVANDALISMO COM AVARIAS

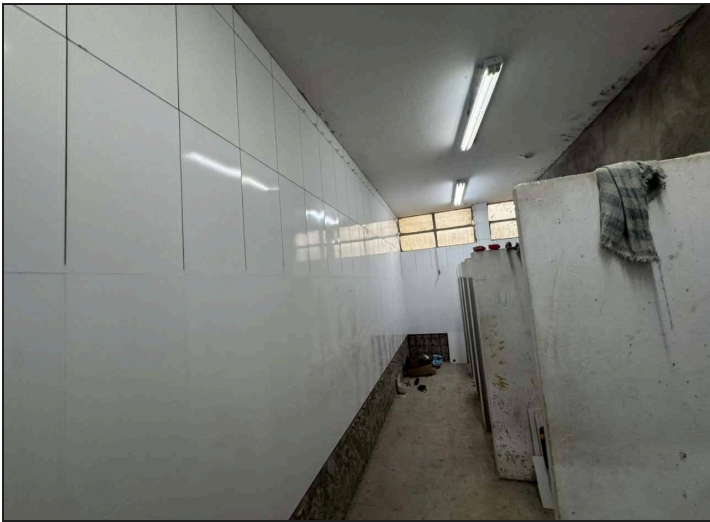
PENDÊNCIA 01

Recomendações à contratada • APÓS A REGULARIZAÇÃO, ENVIAR FOTOS NO GRUPO PARA REGISTRO Pendências em aberto • 01 - AUMENTAR O EFETIVO NA OBRA, CONFORME ACORDADO COM O EMPREITEIRO • 02 - INÍCIO DA DEMOLIÇÃO DO MURO DE DIVISA

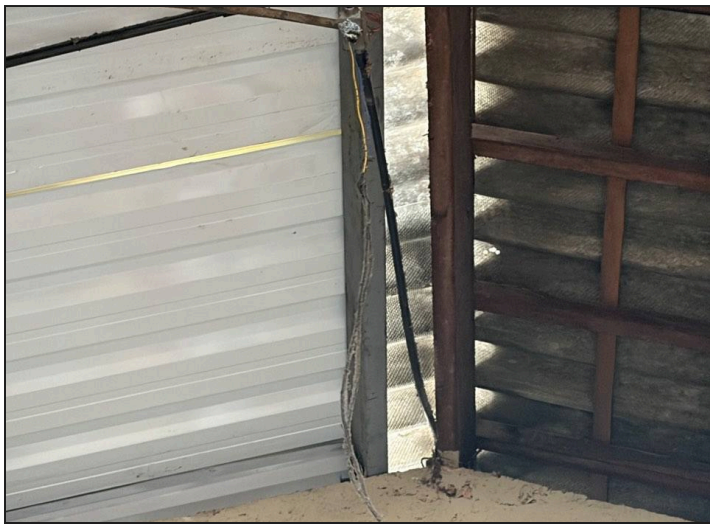
Vão entre telhas instaladas

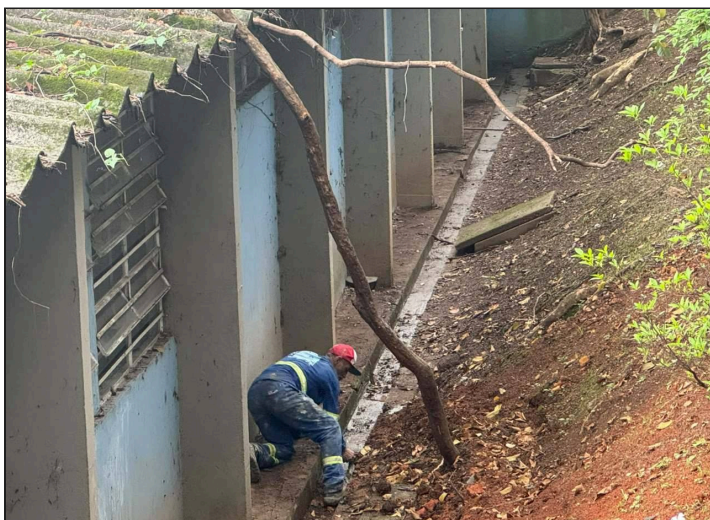
DEMOLIÇÃO
