RELATÓRIO SEMANAL DE SEGURANÇA DO TRABALHO

Consolidado das vistorias NR-18 da semana · Modelo único SST FDE rev01

UNIDADE DE ENSINO 214 — EE PROF JOSÉ SILVEIRA DA MOTTA		MUNICÍPIO ITAPECERICA DA SERRA / SP	CONTRATO FDE 70/00203/26-001-001
EMPREITEIRO CRISTIAN GUIDO	CONTRATADA ATLÂNTICA CONSTRUÇÕES, COMÉRCIO E SERVIÇOS	ENGENHEIRO RESPONSÁVEL DOUGLAS	FISCAL FDE RENATO
PRAZO DECORRIDO NO FIM DA SEMANA início 15/04/2026 · término previsto 15/09/2026 · decorridos 177 de 153 dias (116%) · prazo vencido há 24 dias na sexta-feira

ATA FDE CONTRATO ATA.FDE 42.285	RELATÓRIO SEMANAL DE ACOMPANHAMENTO Modelo conforme o Livro de Ocorrências da FDE · documento de acompanhamento da contratada	Semana 41
		05/10/2026 a 09/10/2026
		1 visita(s) registrada(s)
OBRA / UNIDADE DE ENSINO CANDIDO RONDON MARECHAL		CÓDIGO DO PRÉDIO 117101
LOCAL ITAPEVI		PI (PORTAL) 2026/02302
ORDEM DE SERVIÇO —		CONTRATO FDE 05/00458/26-001-001
EMPREITEIRO LEONIZIO		ENG. RESPONSÁVEL / FISCAL FDE LEONARDO / VINICIUS

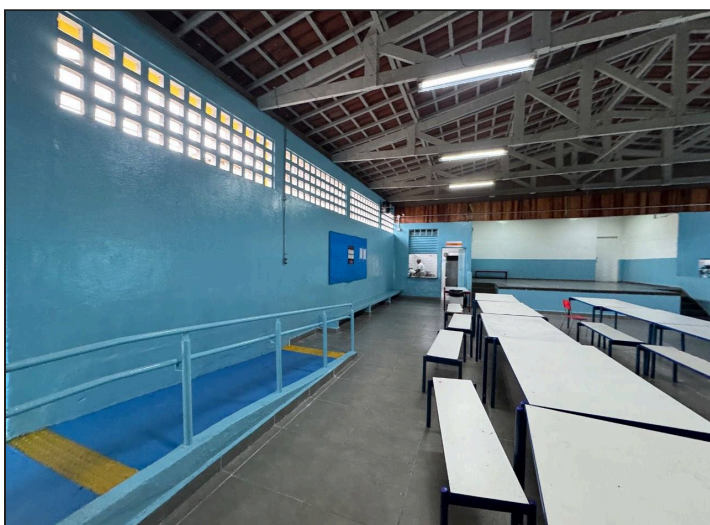
Registro da visita

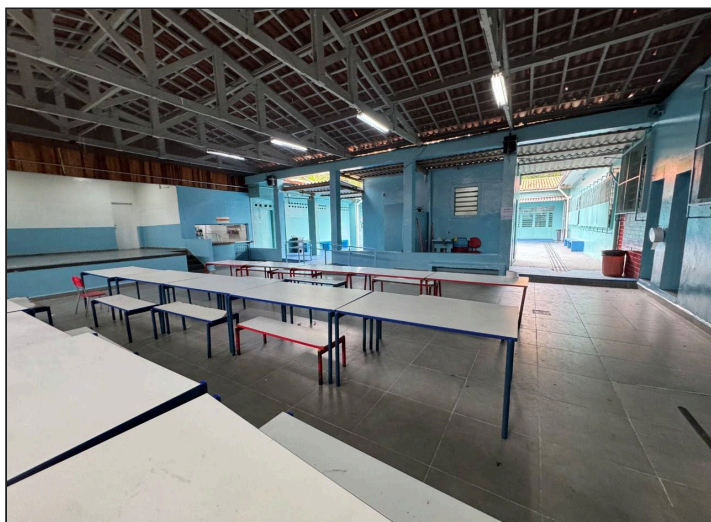
Registro da visita

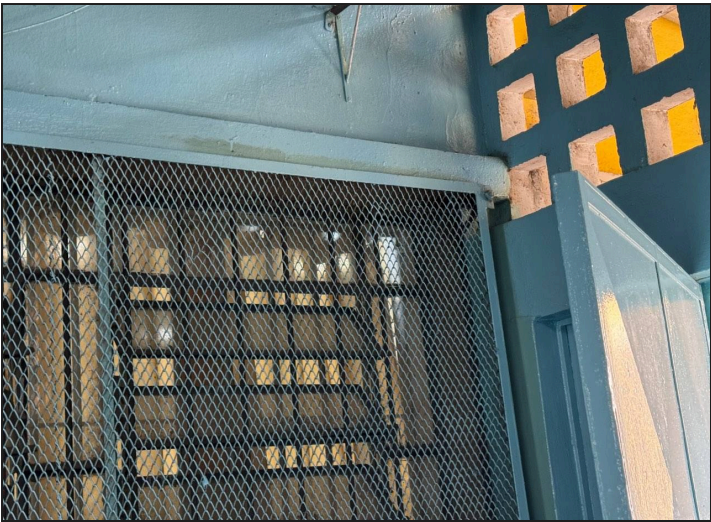
Registro da visita
