RELATÓRIO SEMANAL DE SEGURANÇA DO TRABALHO

Consolidado das vistorias NR-18 da semana · Modelo único SST FDE rev01

Semana **41**

UNIDADE DE ENSINO 214 — EE PROF JOSÉ SILVEIRA DA MOTTA		MUNICÍPIO ITAPECERICA DA SERRA / SP	CONTRATO FDE 70/00203/26-001-001
EMPREITEIRO CRISTIAN GUIDO	CONTRATADA ATLÂNTICA CONSTRUÇÕES, COMÉRCIO E SERVIÇOS	ENGENHEIRO RESPONSÁVEL DOUGLAS	FISCAL FDE RENATO
PRAZO DECORRIDO NO FIM DA SEMANA início 15/04/2026 · término previsto 15/09/2026 · decorridos 177 de 153 dias (116%) · prazo vencido há 24 dias na sexta-feira

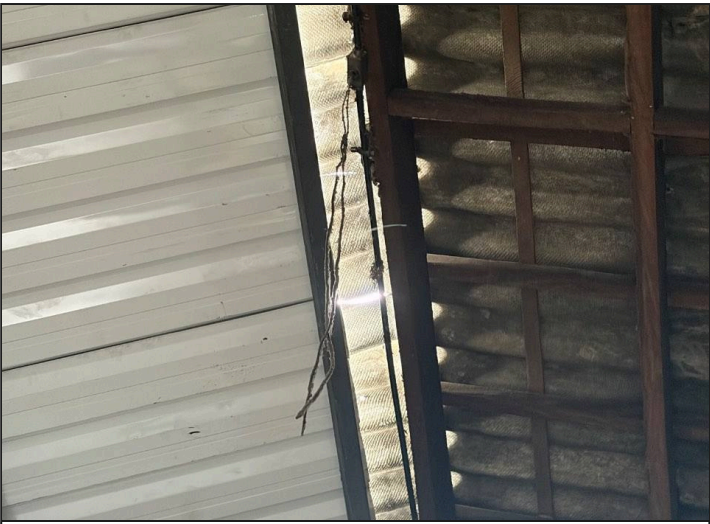
Tubulação e fios penduras
