ATA FDE CONTRATO ATA.FDE 41.286	RELATÓRIO SEMANAL DE ACOMPANHAMENTO Modelo conforme o Livro de Ocorrências da FDE · documento de acompanhamento da contratada	Semana 41
		05/10/2026 a 09/10/2026
		1 visita(s) registrada(s)
OBRA / UNIDADE DE ENSINO EE MARIA CATHARINA COMINO		CÓDIGO DO PRÉDIO 136112
LOCAL TABOÃO DA SERRA		PI (PORTAL) 2026/01150
ORDEM DE SERVIÇO —		CONTRATO FDE 05/00188/26-001-001
EMPREITEIRO LUCAS EMPREITEIRO		ENG. RESPONSÁVEL / FISCAL FDE Douglas / FABIO

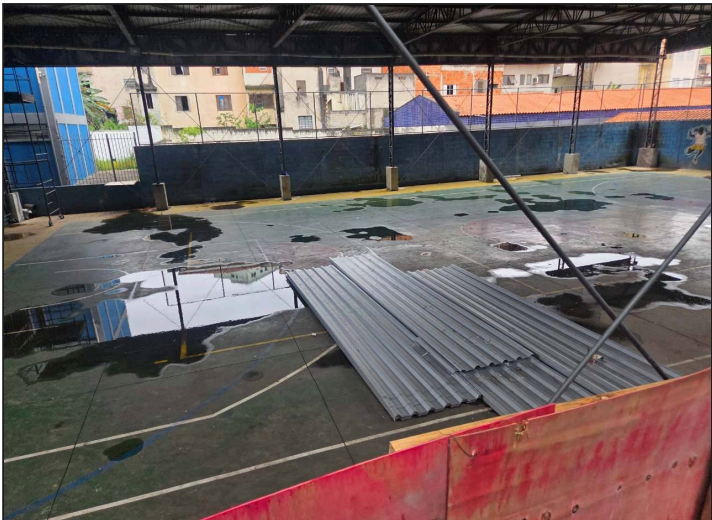
Observações - Sala dos professores, luminaria sem funcionar - Sala coordenadora 1pav, pintura sem realizar - Cobertura parada - Piso pátio sem finalizar a mais de 40 dias Recomendações à contratada - Aumentar efetivo, finalizar adequação hidráulica incêndio, e finalizar piso pátio Pendências em aberto - Tampa de concreto canaleta
