RELATÓRIO SEMANAL DE SEGURANÇA DO TRABALHO

Consolidado das vistorias NR-18 da semana · Modelo único SST FDE rev01

Semana **41**

05/10/2026 a 09/10/2026

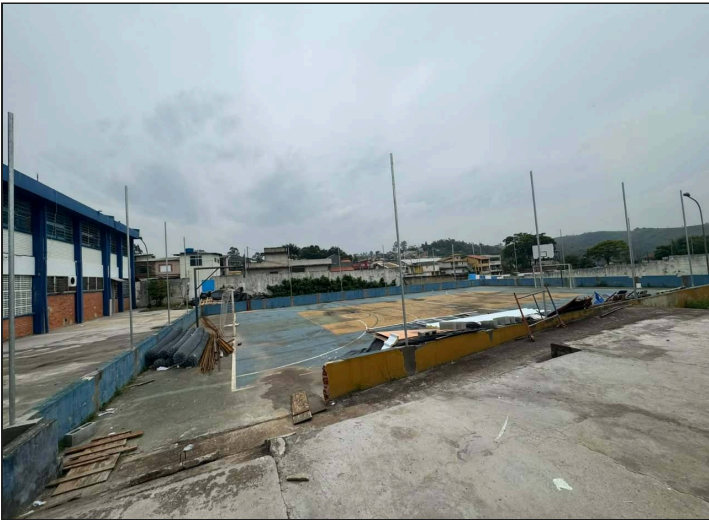
COMEÇAR ALAMBRADO

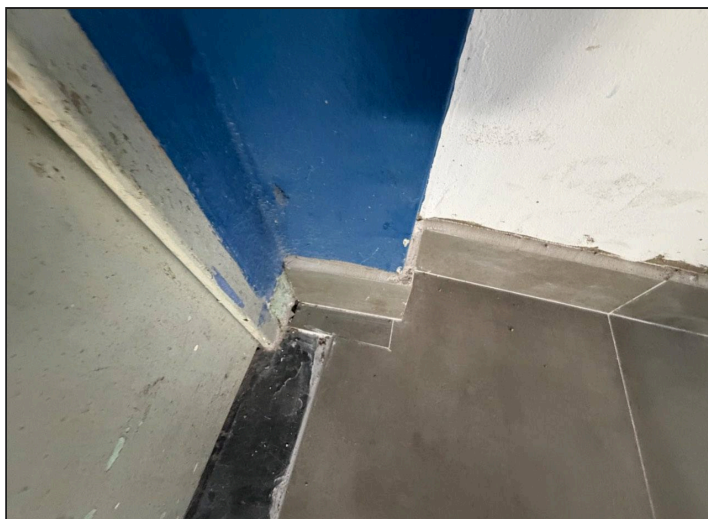
Pendências em aberto • Instalação da porta de vidro no corredor, solicitado diversas vezes e até o momento não instalado • Material sem isolamento no corredor de acesso ao estacionamento • Material sem isolamento no refeitório, acesso para qualquer pessoa • Pisos sem junta de dilatação executada • Pisos com degrau entre ambientes • Sem soleiras, mostrando o piso sob piso executado

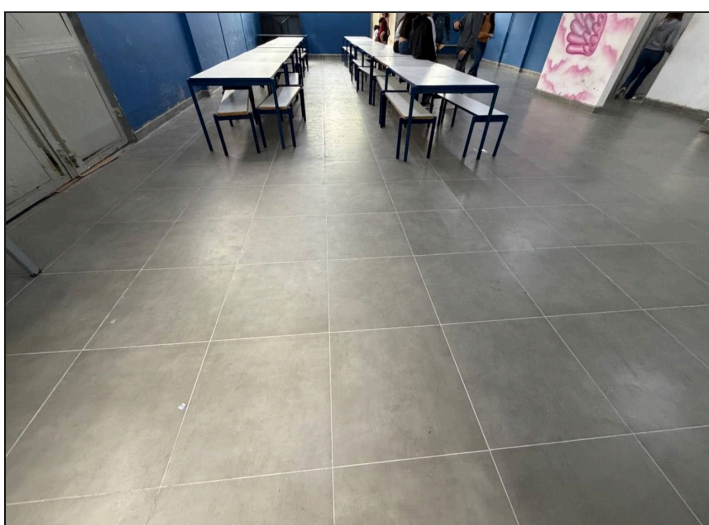
Acabamento do piso ficou ruim

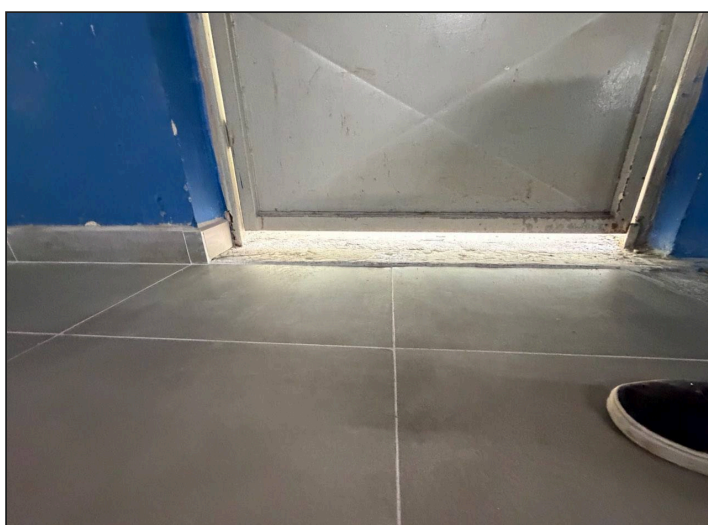
Piso refeitório sem junta de dilatação

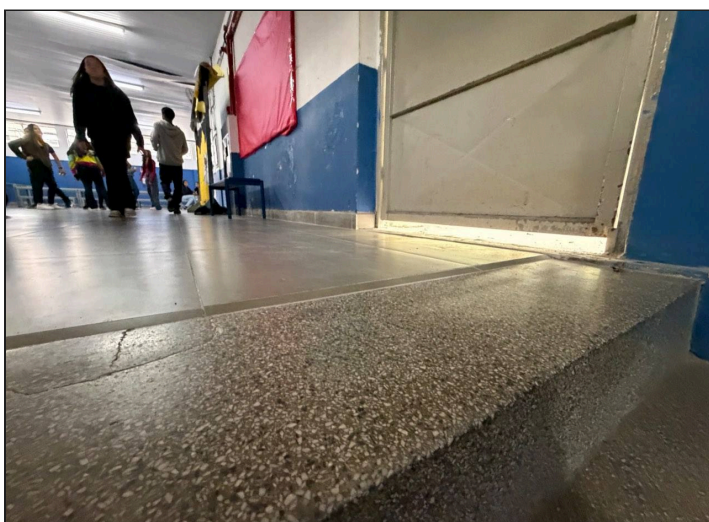
Degrau no acesso externo

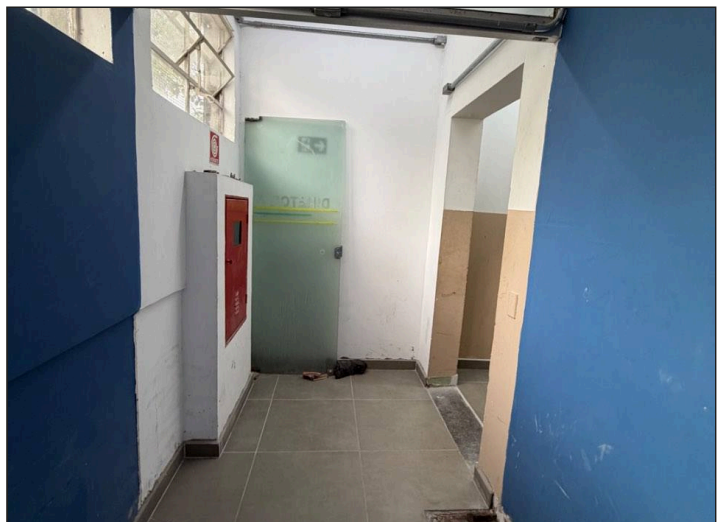
Sem soleira, podendo danificar o piso 05/10/2026

Sem soleira, mostrando o piso sob piso 05/10/2026

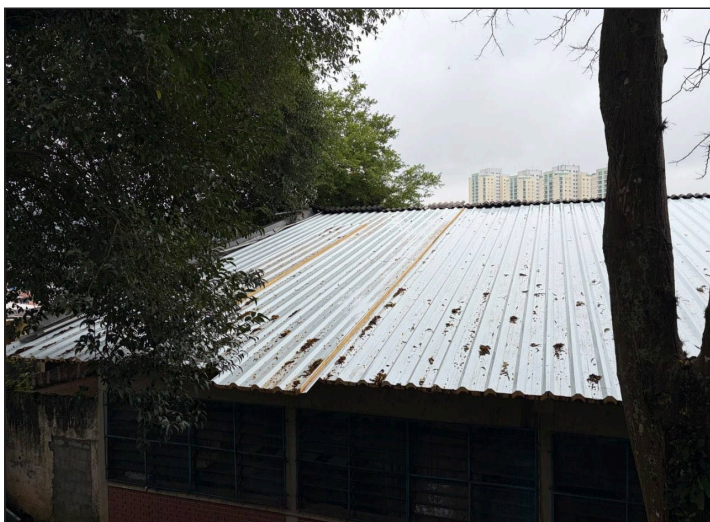
Falta limpeza e remoção do material

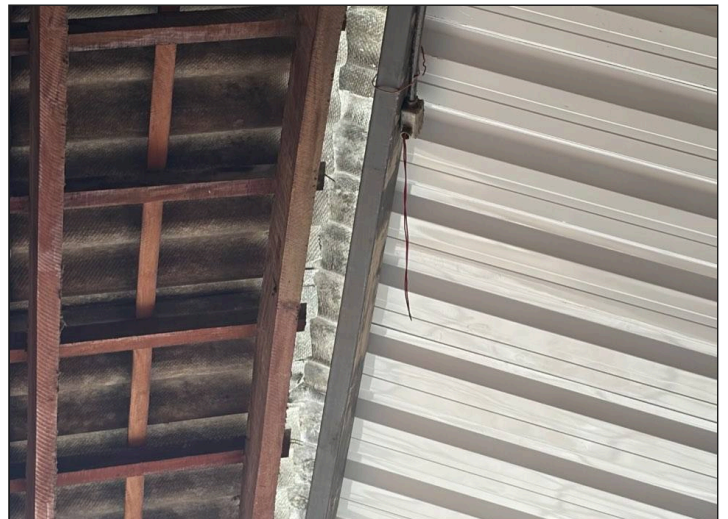
Falta limpeza e remoção do material

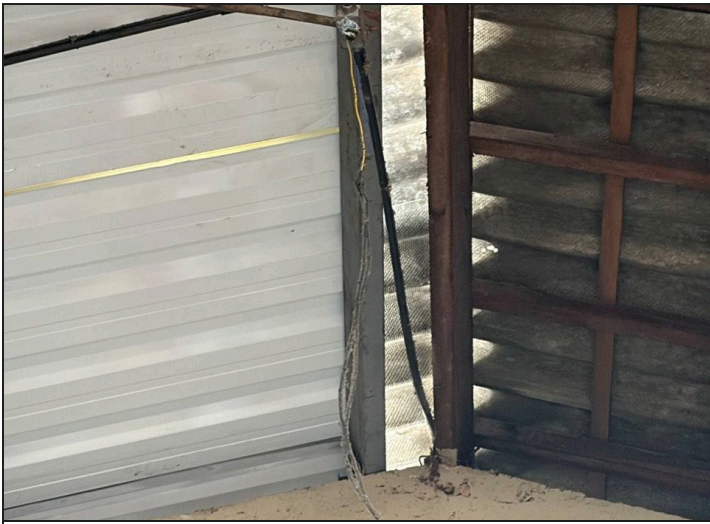
Tubulação e cabos pendurados

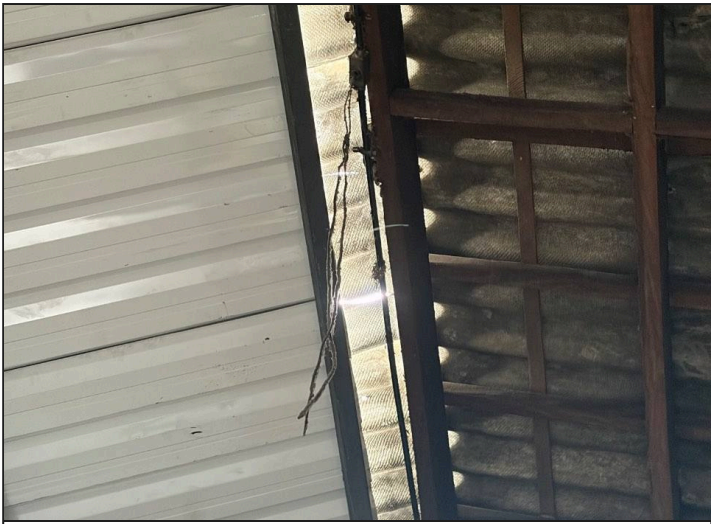
Vão entre telhas instaladas

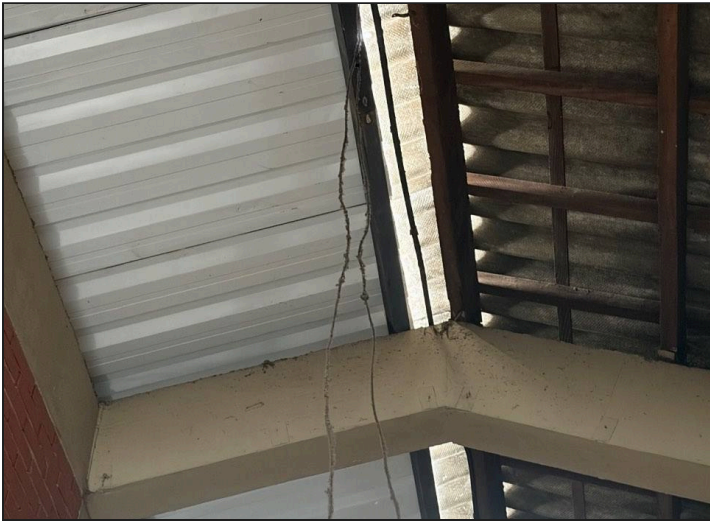
Tubulação e fios penduras

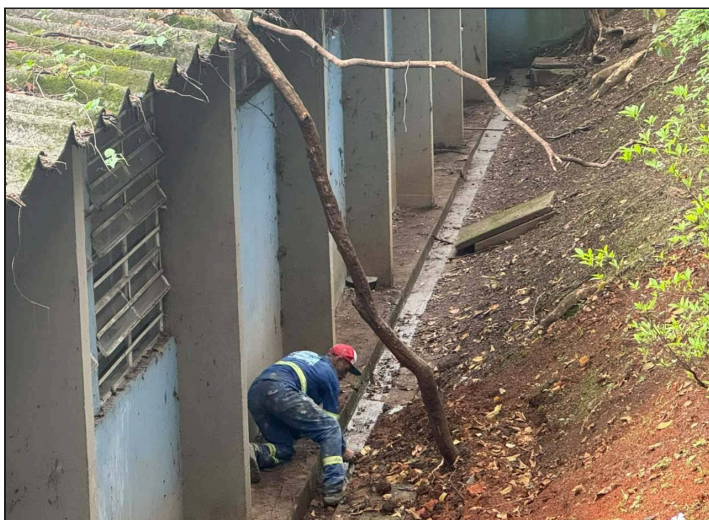
DEMOLIÇÃO
