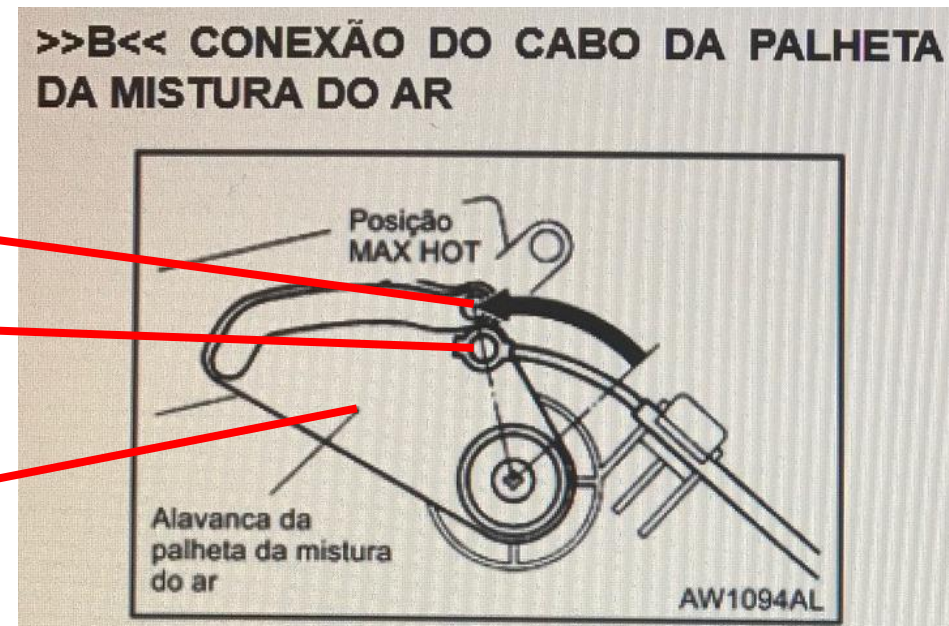
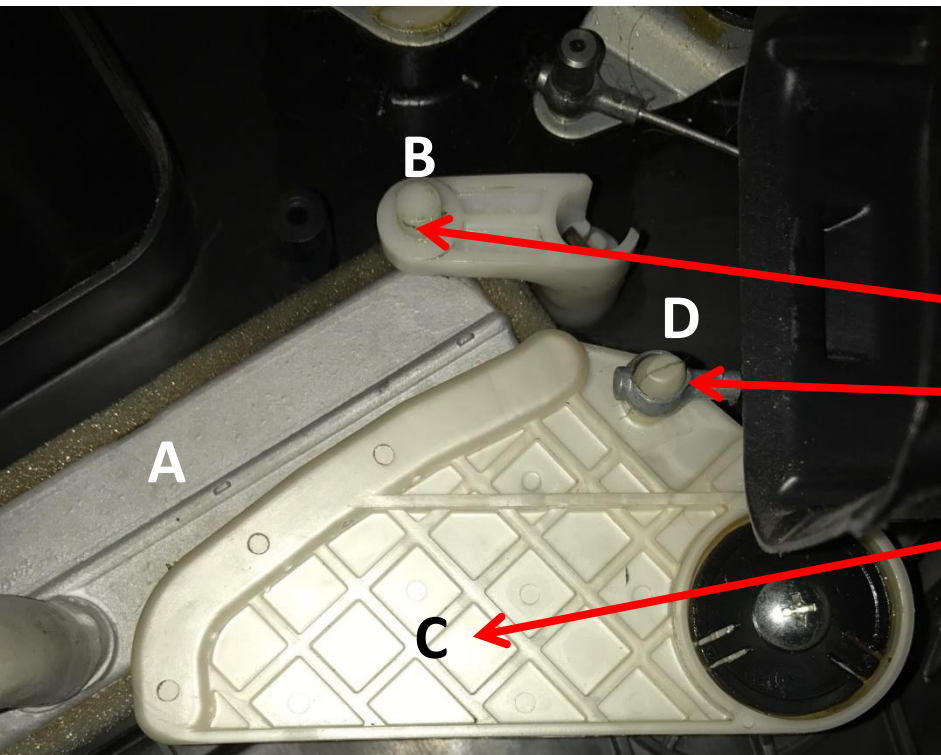
- A** - Radiador de água quente;
- B** - Válvula de desvio de Ar do radiador;
- C** - Alavanca de ligação entre cabo do botão de seleção de temperatura e válvula desvio;
- D** - Cabo de conexão do botão de temperatura;

- Cabo rompido ou solto (item D);
- Válvula de desvio (B) desconectada da Alavanca (C);
- Alguma das peças quebradas;
- Radiador furado ou sem aquecimento.

Para o caso apresentado, o problema era: Válvula de desvio (B) desconectada da Alavanca (C);

Para resolver o problema, colocar a alavanca de conexão (C) na posição totalmente quente e posteriormente baixar por trás o pino de encaixe da válvula de desvio (B) até guia de da Alavanca (C).

Fazer o teste girando o botão de controle do Ar quente para ver a movimentação do conjunto.

Concluído proceder a montagem do defletor de plástico no processo inverso da remoção.
