P3 - Uzun LED devresi (20 LED, 11 pin 1.0 mm)

12.11.2026 00:50 — fpc-vektor skill. Kabul: **KALDI**; belirsiz rota 12; kontrol maddesi 19. Etkileşimli sürüm: P3_rapor.html

20 LED'li arka aydınlatma katmanı (0402 LED). İki gümüş baskı (alt hatlar + dielektrik üstü köprüler), dielektrik köprü yamaları, 11 pinlik 1.0 mm ZIF kuyruğu; LED'ler matris bağlı (her pin birden çok LED'i sürüyor). P4 tuş katmanıyla üst üste biner: LED'ler P4'ün 20 oval penceresinin altındadır.

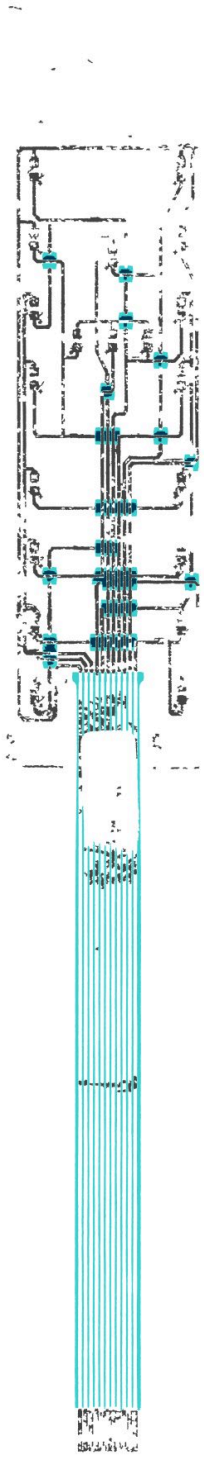
[Maskeler] LED tipi doku maskeleri

3. **Maskeler: doku yerine koyuluk** — LED tipi doku maskesi (m_top) sağ yarıda bulanıklık yüzünden dikey hatları kaybediyordu. segment_led.py'ye yerel arka plana göre koyuluk maskesi (m_dark) eklendi; rota oturtma bu maskeyle, doğrulama ise gölge çekirdeği ayıklanmış bant maskesiyle (m_band, 178 ≤ L ≤ 218) yapıldı.

m_top sağ yarıda dikey hatları kaybediyor (bulanıklık). *(seg_led.png)*

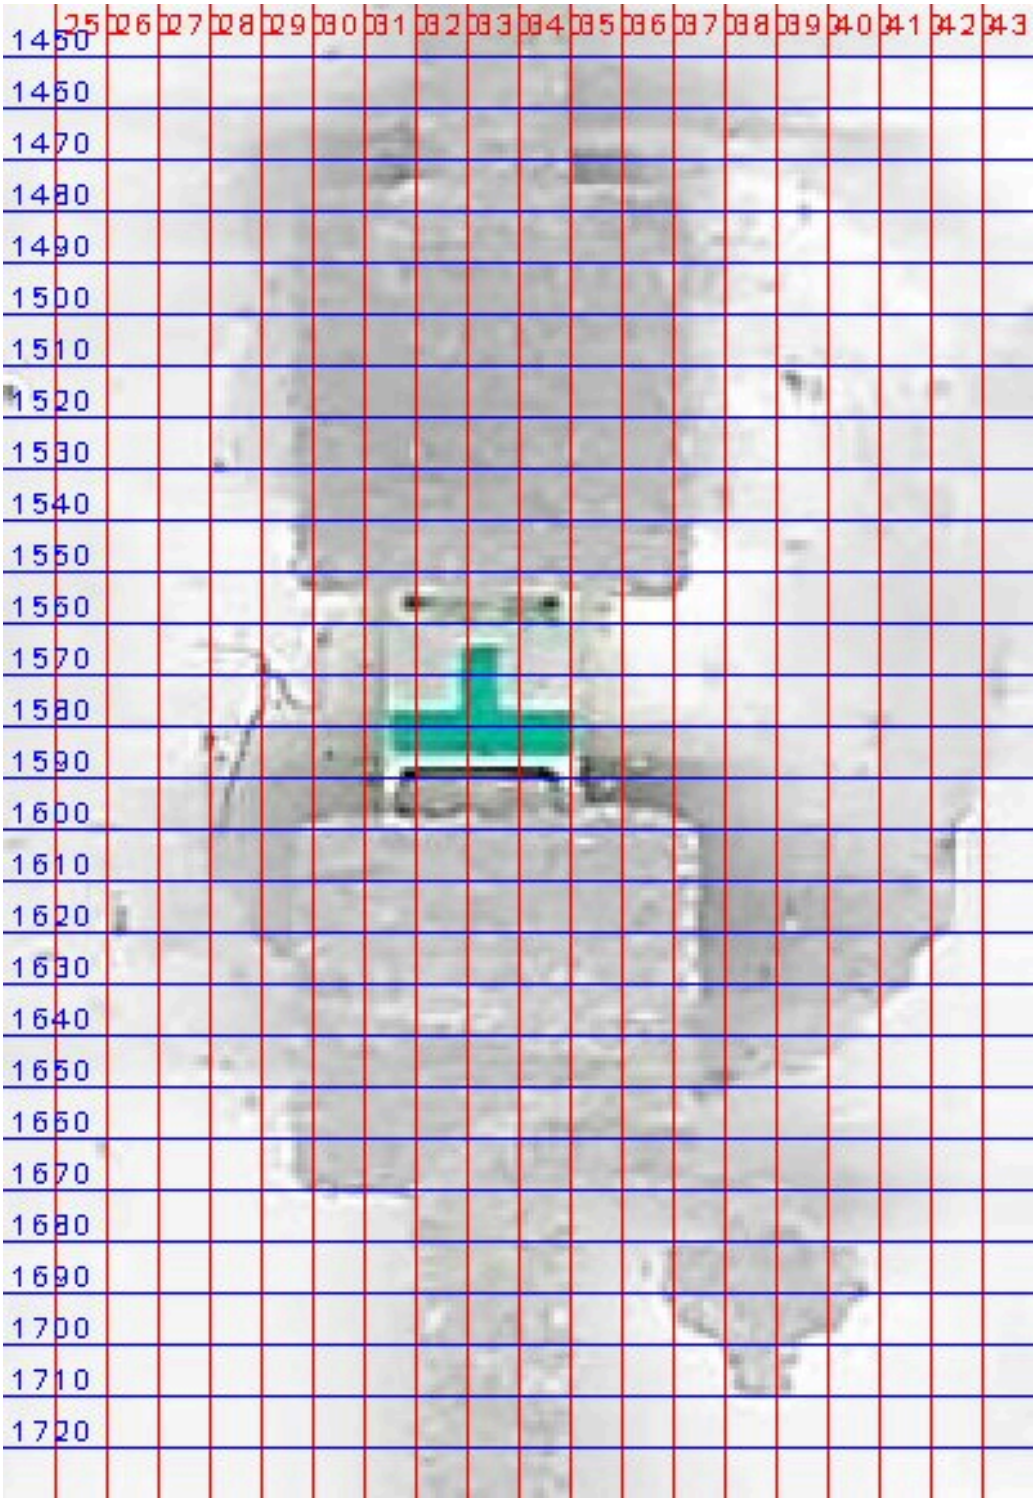
[Ölçüm] LED L1 yakın

Pedler kaplama damlası altında; şablon kullanıldı. *(v_led_L1.png)*

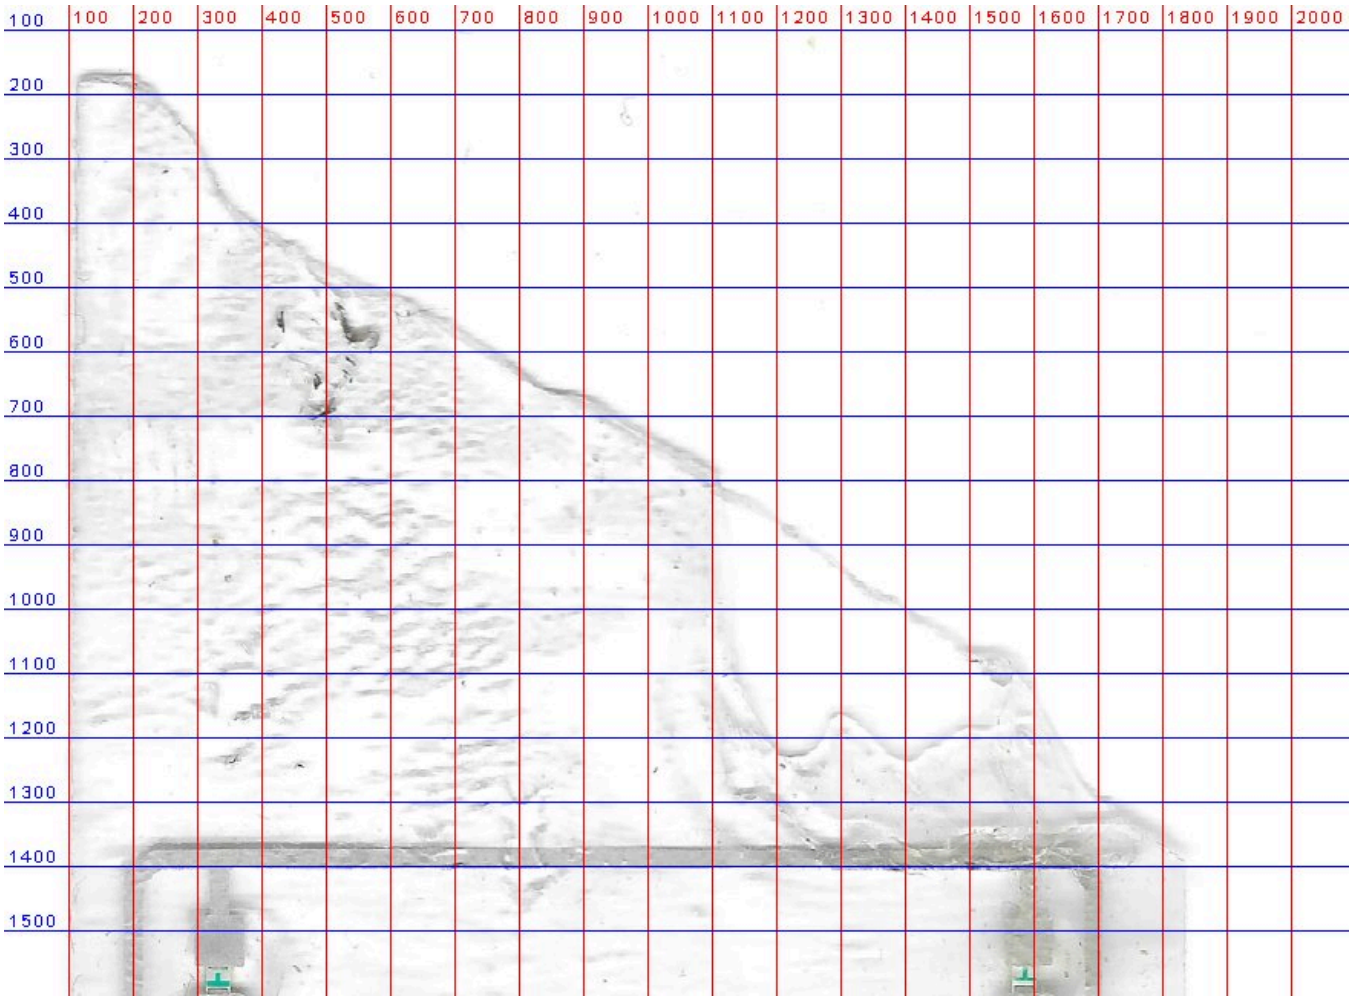
[Karar kanıtı] Kesik üst kenar

- Çizimde pin 1 (R1 ortak) ile pin 8 (Y) aynı ağda: V465 hattı sol alt döngüyle birleşik görünüyor. Kısa devre yaratmıyor ama iki pinli ağ şüpheli.
- LED konumları P4 ovalleriyle x'te ≤ 0.11 mm, y'de (sabit 2.6 mm kayma dışında) ≤ 0.21 mm örtüşüyor. P3 başı LED'lere göre P4'ten 2.6 mm kısa: üst kenar da kırpılmış olabilir.

Sol üst köşe (x≈105, y≈180 px) orijinal; oradan sağa doğru çapraz/dalgalı kesik. *(v_top.png)*

Seçilen: Dikdörtgen + kontrol izi

Gerekçe: Kesim P4 gibi dikdörtgen; taramadaki kenar Kontrol katmanında 'Taramadaki_kesik_ust_kenar'.

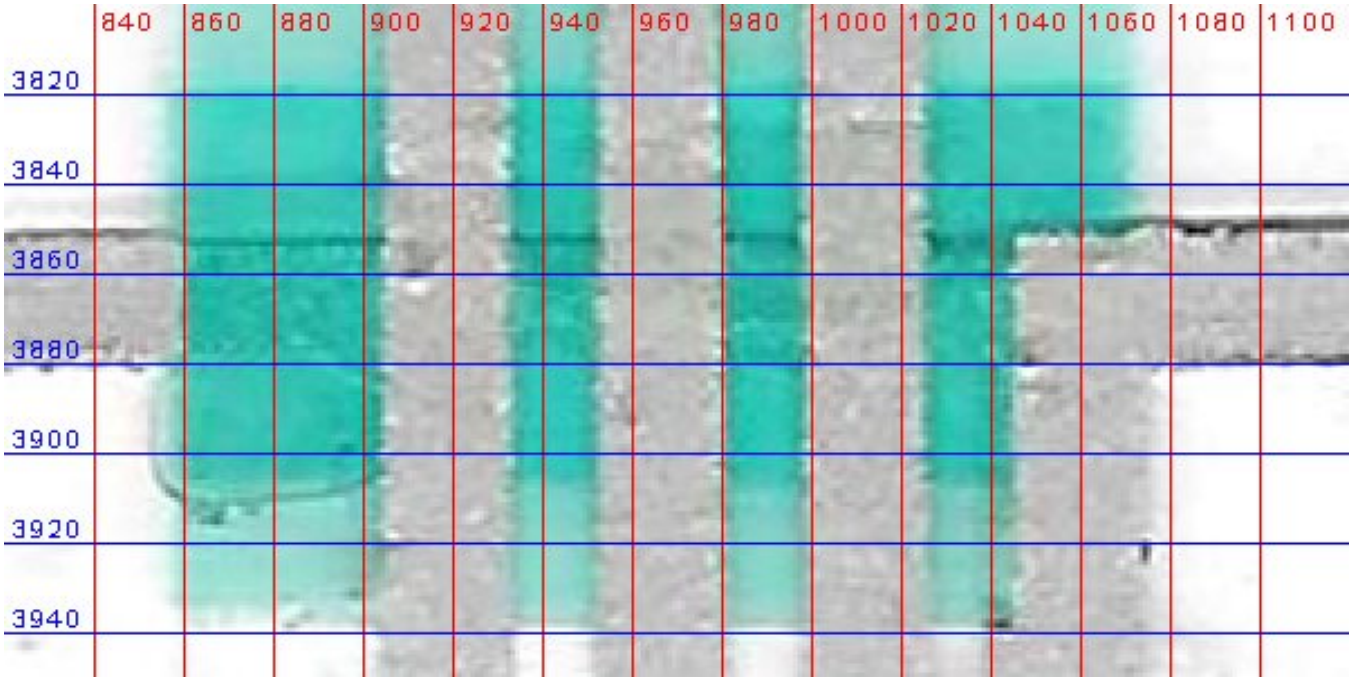
[Karar kanıtı] Yama y≈3866 px

Gri dikeyler (poz 4-6) üstten; yatay alttan geçip poz 7'ye bağlanıyor. *(v_yama_3866.png)*

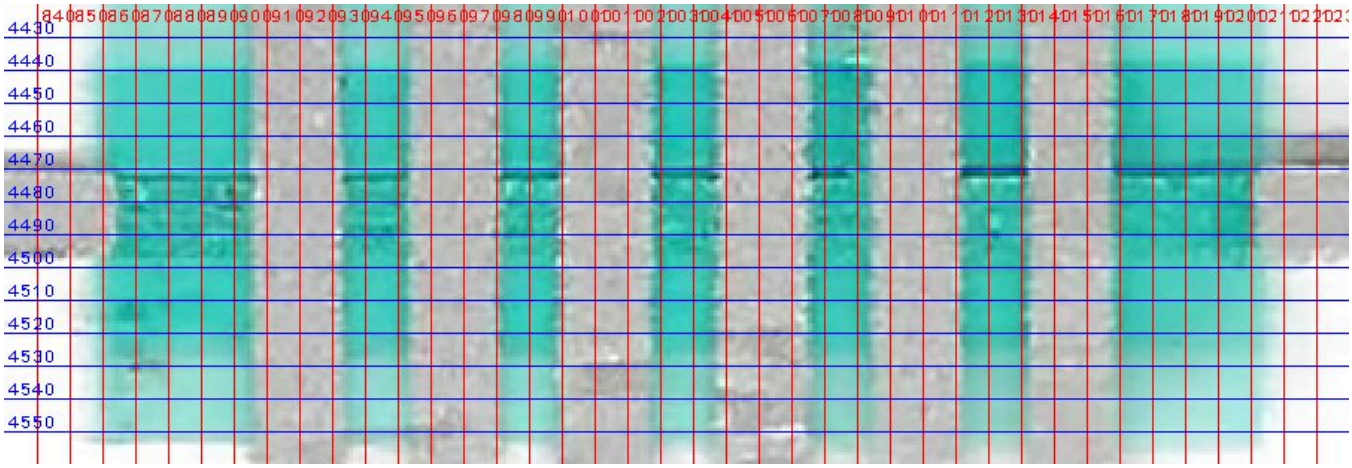
[Karar kanıtı] Yama y≈4487 px (L5/R5)

- **L5 ve R5 alt pedleri** y≈4487 px yaması altında yalnızca birbirine bağlı; çizimde pinsiz. Taramada yama içinde altı dikeyin hepsi üstten geçiyor görünüyor; ya bir dikey aslında alttan geçiyor ya da bağlantı bulanıklıkta okunamıyor.

- ☐ L5 ve R5 alt pedleri: y≈4487 px yaması altında birbirine bağlı, hiçbir pine ulaşmıyor görünüyor (multimetre)
- ☐ L1 alt hattının (X) sol ucu ile sol dış ortak hat arasında boşluk var mı? (birleşikse L1 kısa devre olur)

Altı dikey üstten; yatay yama boyunca alttan — hiçbir bus hattına bağlanmıyor. *(v_yama_4480.png)*

- **Multimetre testi (öncelikli):** Kuyruktan pin–pin ölçün: pin 1–8 kısa mı? L5/R5 alt pedleri hangi pine bağlı? B2 alt pin 6'da mı, Z (C1/B üstleri) pin 4'te mi? Sonuçları bildirirseniz rotalar tek satırla düzeltilir.
- **Yeni tarama:** Filmi cam/düz karton ile bastırın, mümkünse arkadan aydınlatın, 1200–2400 dpi. Sağ yarıdaki bulanıklık ve gölge kopyaları ortadan kalkarsa yama geçişleri ve döngüler kesinleşir.
- **Orijinal üst kenar:** Kesilmemiş bir P3 numunesi veya baş ölçüsü varsa bildirin; LED'lere göre P4'ten 2.6 mm kısa olan baş yüksekliği düzeltilir.
- **LED tipi:** LED datasheet'i (0402 ped ölçüleri) şablon pedleri kesinleştirir.

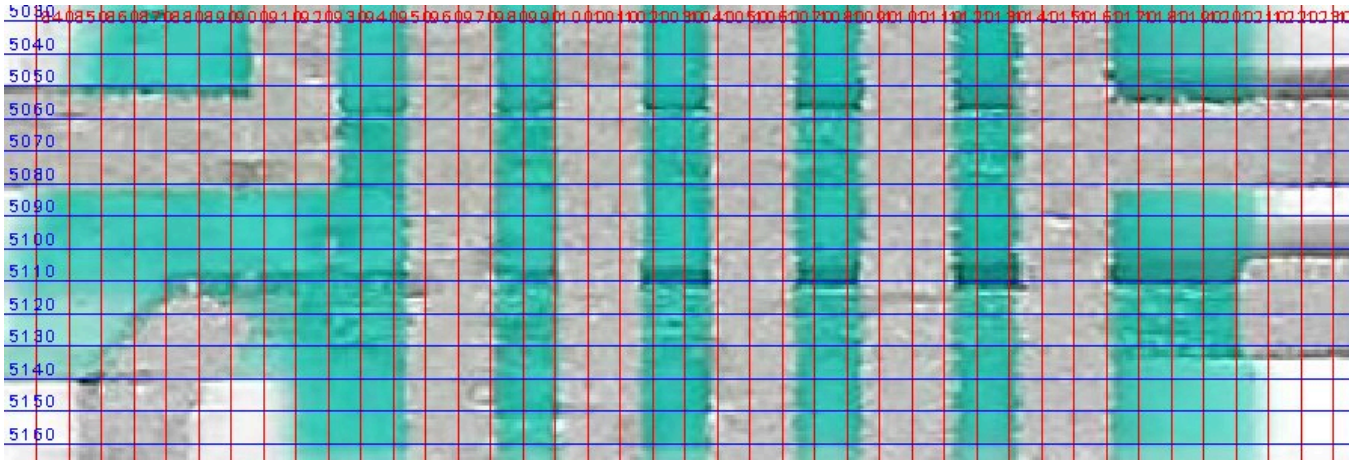
[Karar kanıtı] Çift yama y≈5060/5110 px

L6 alt soldan üstten poz 4'e, R6 alt sağdan poz 9'a, Q sağdan alttan poz 3'e. *(v_yama_5100.png)*

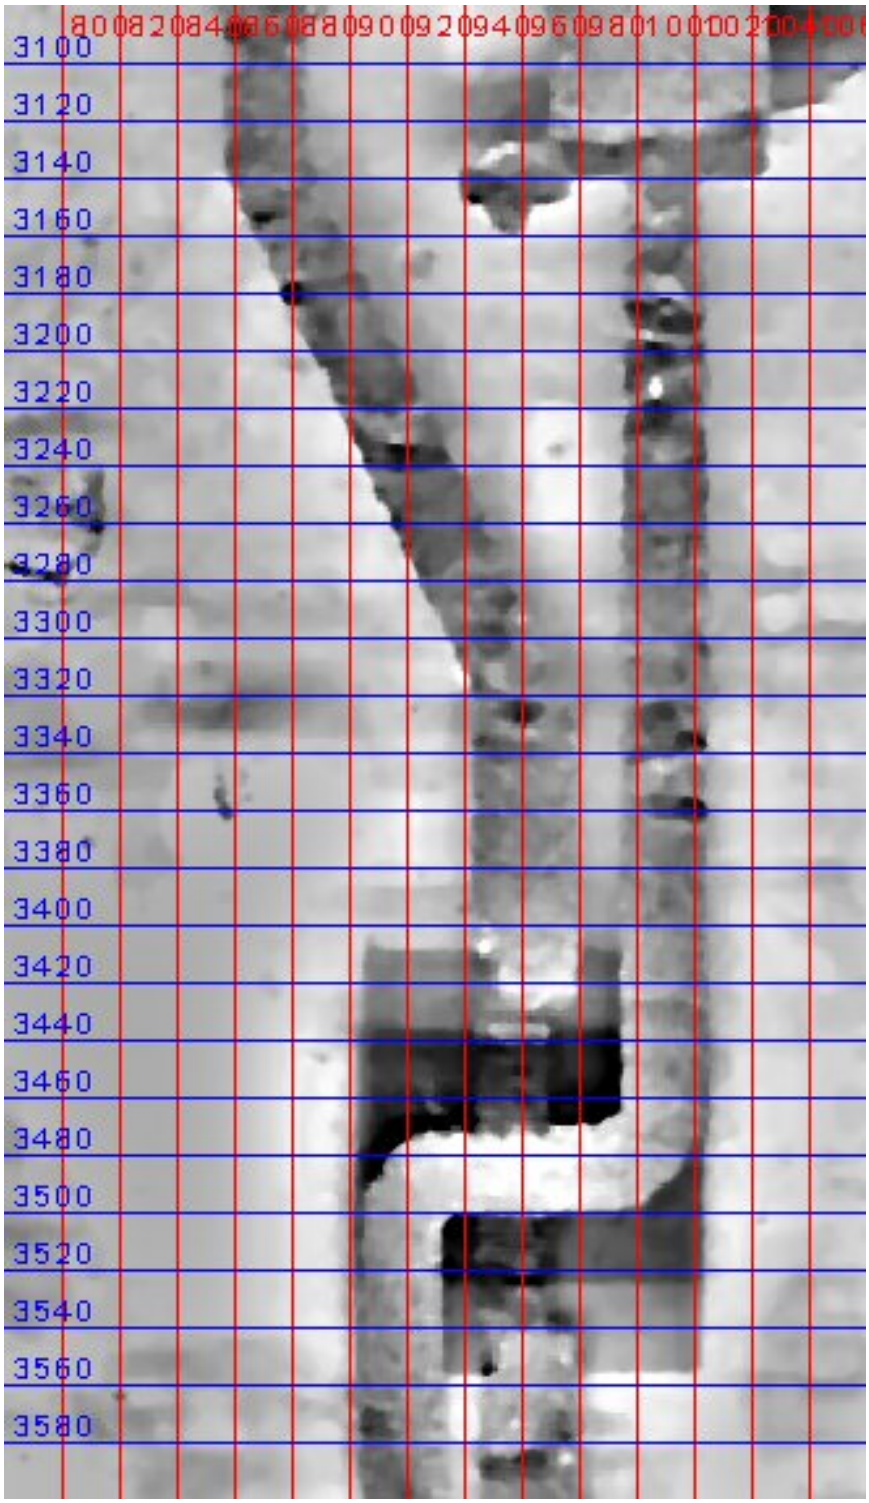
[Karar kanıtı] B2 / Z çapraz bölgesi

Gerekçe: Z bandı yamanın altında kesintisiz x≈918'e iniyor; çaprazlama çizimde 18 px aralıkla iki hattı üst üste bindiriyordu.

Risk: Yama varlığı çaprazlamayı da destekliyor; Kontrol katmanında.

- ☐ B2/Z çapraz yaması (y≈3410-3560 px): Z → pin 4, B2 alt → pin 6 olarak yorumlandı (tersi de mümkün)
- ☐ R8 üst pedi → sağ dış alt hat → pin 4 ve R8 alt pedi → noktalı hat → pin 11 bağlantıları

Yüksek geçiren görüntü: sol (Z) çapraz bandı x≈918'e kesintisiz iniyor; sağ (B2) x≈992. *(v_bz_capraz.png)*

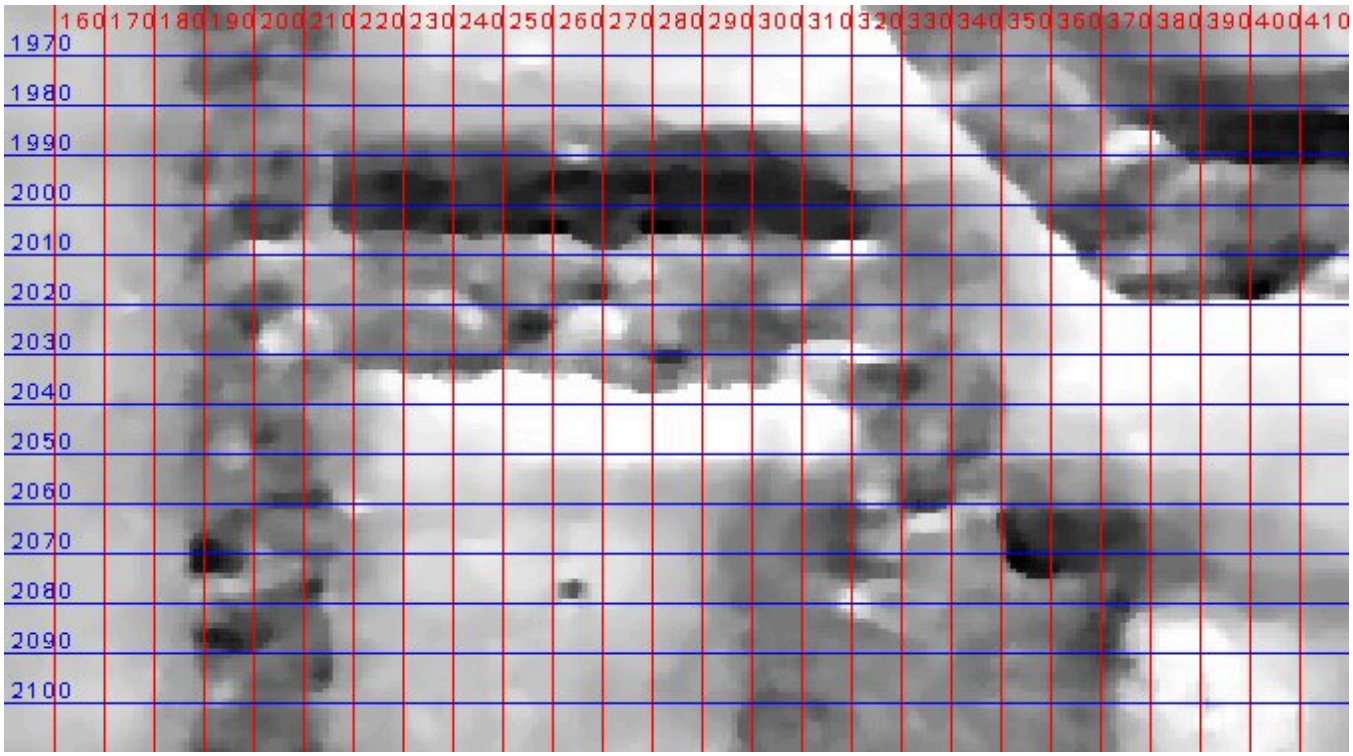
[Karar kanıtı] L1 alt hattı sol ucu

Gerekçe: Profilde 8 px'lik hafif tepe var; bağlı olsaydı L1'in iki pedi aynı ağda olurdu (kısa devre).

Yatay x≈215'te başlıyor; sol dış hatla arasında zayıf parlak boşluk. *(v_L1_bosluk.png)*

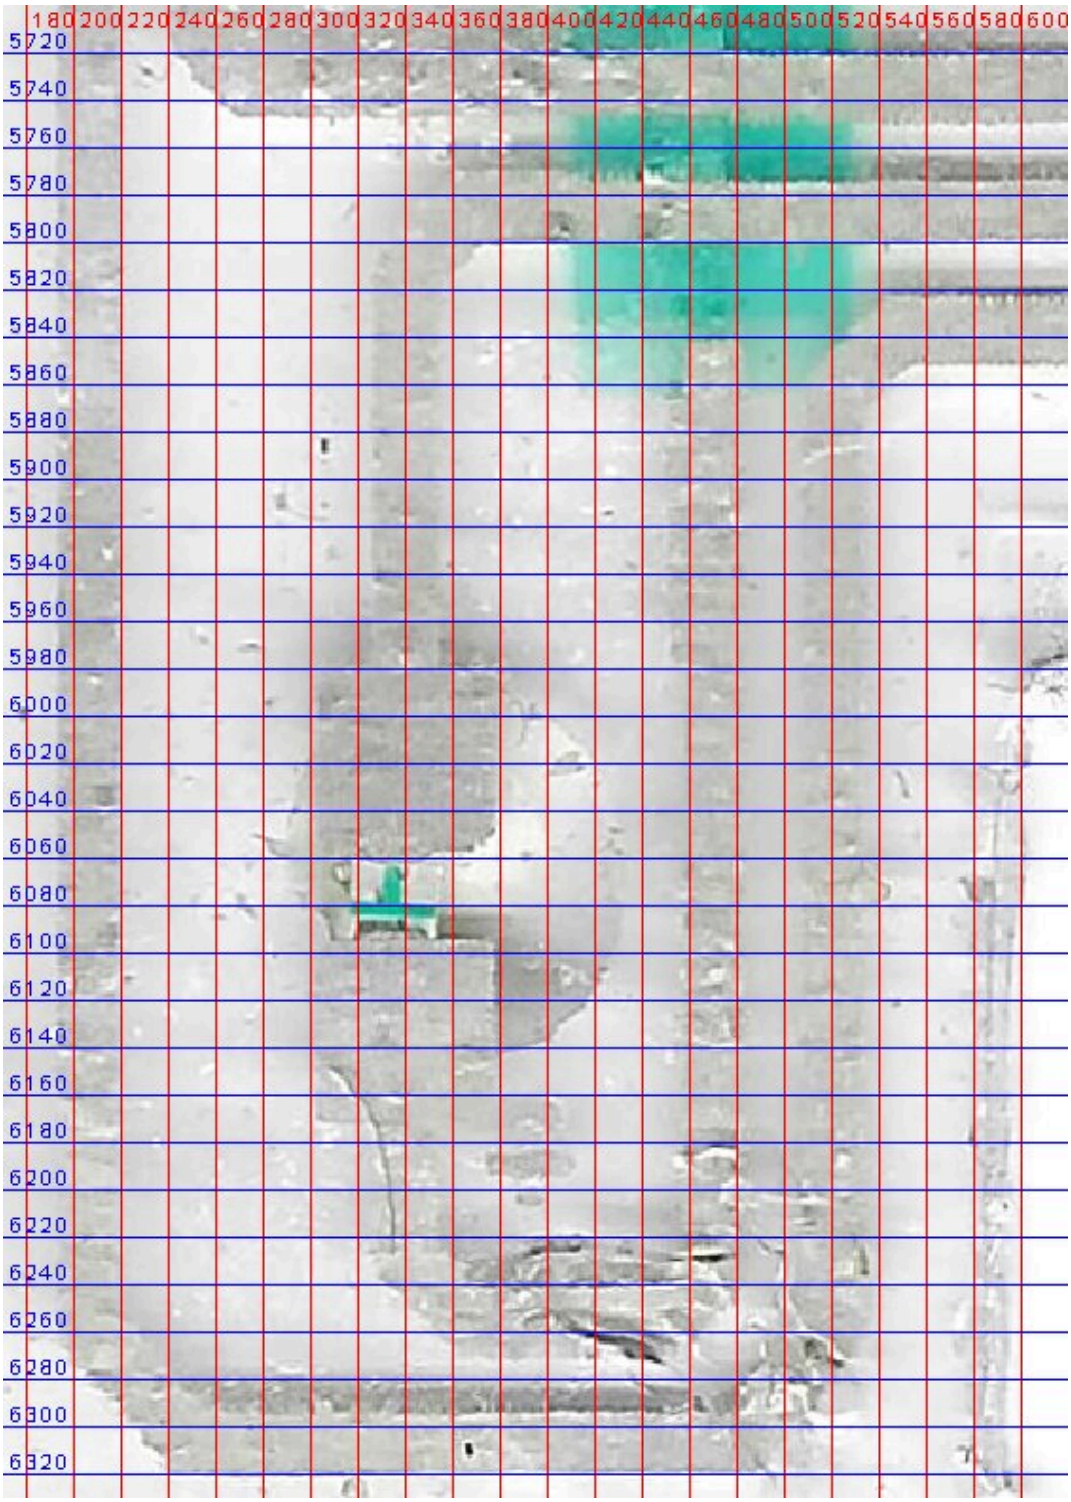
[Karar kanıtı] Sol alt döngü

Gerekçe: Bölge bulanık; m_dark'ta x≈465 hattı döngüye kesintisiz iniyor.

- ☐ Kuyruk pin eşlemesi (aşağıdaki tablo) — sol yelpaze (pin 1-3) ve sol alt döngü bulanık bölgede yorumlandı
- ☐ Pin 1 ve pin 8 çizimde aynı ağda (R1 ortak = Y): V465 hattının alt ucu sol alt döngüye gerçekten bağlı mı?

Bulanık; x≈200, x≈465 ve y≈6300 hatları, yelpaze yaması. *(v_sol_alt.png)*
