Boiler TurboFlux 1.5 Servicios – E0

RESUMEN

SITUACIÓN	Código de Falla **E0**
MÉTODO	Revisión de componente
TIEMPO	10 minutos
MODELO (S)	MBF10AF / MBF10AD
OBSERVACIONES ADICIONALES	Equipo con Falla

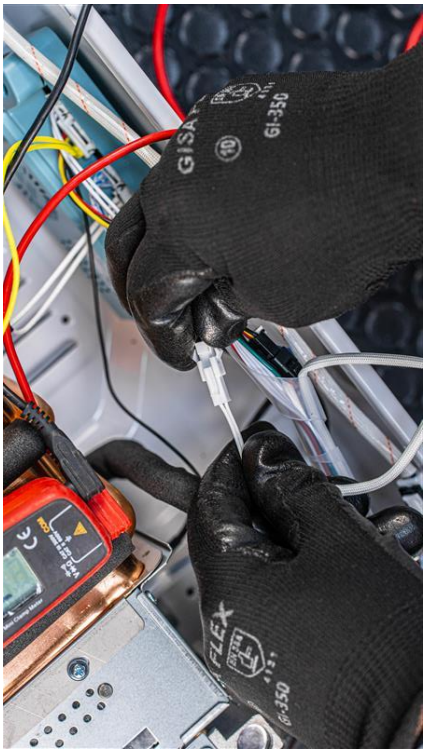
1. Ubicación del conector del arnés y del sensor de temperatura (NTC) del agua de salida.

2. Verificar el estado de la conexión eléctrica del sensor, asegurando la integridad física del componente, ausencia de daños mecánicos, falsos contactos y signos de sulfatación u oxidación en los conectores.

“Ubicar el sensor de temperatura, extraerlo cuidadosamente y revisar su estado físico y eléctrico. Verificar la calibración del sensor NTC de 10 kΩ a 25 °C. Confirmar que el sensor no presente incrustaciones de sarro, residuos minerales o daños físicos que puedan afectar la lectura.”
