Boiler TurboFlux 1.5 Servicios – E1

SITUACIÓN	Código de Falla **E1**
MÉTODO	Revisión de componente
TIEMPO	10 minutos
MODELO (S)	MBF10AF / MBF10AD
OBSERVACIONES ADICIONALES	Equipo con Falla

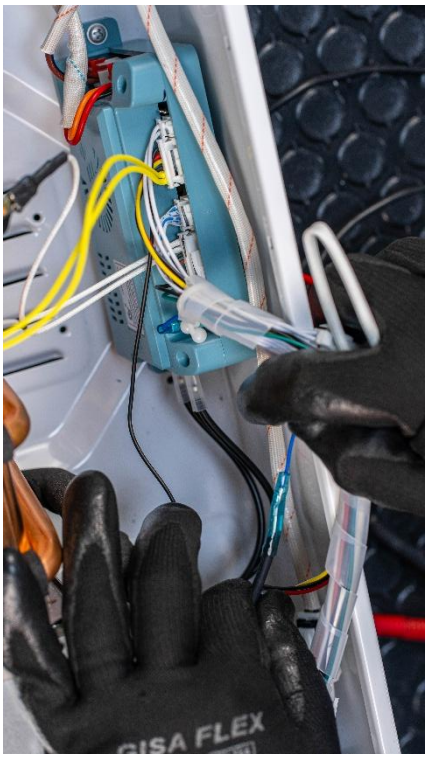
1. Ubicar válvula de gas, sensor de chispa y sensor de flama; verificar posición, limpieza y conexiones correctas.

2. Verificar el estado de la conexión eléctrica del sensor, asegurando la integridad física del componente, ausencia de daños mecánicos, falsos contactos y signos de sulfatación u oxidación en los conectores.
