Boiler Turbo Flux 1.5 Servicios – E5

SITUACIÓN	Código de Falla **E5**
MÉTODO	Revisión de componente
TIEMPO	10 minutos
MODELO (S)	MBF10AF / MBF10AD
OBSERVACIONES ADICIONALES	Equipo con Falla

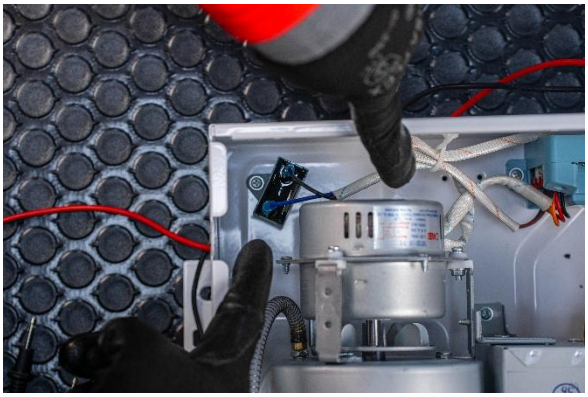
2 Inspección física de componentes

El código E5 se activa cuando el sensor de vacío no cambia de estado durante la operación del motor extractor de gases. Esta condición indica que no se genera o no se detecta el vacío necesario para validar la correcta evacuación de gases. Los componentes involucrados en esta falla pueden ser el sensor de vacío, la manguera de succión, el motor extractor y el capacitor, ya sea por falla eléctrica, mecánica o pérdida de eficiencia.

Realizar una inspección física del motor extractor, verificando que no se encuentre arrastrado, bloqueado o con fricción excesiva. Revisar la manguera de vacío asegurando que no esté rasgada, perforada, endurecida u obstruida. Comprobar el capacitor, confirmando que su valor en microfaradios corresponda al especificado y que no presente abombamiento, fuga o daño visible.
