Boiler Flux Eléctrico- Código Falla E1

SITUACIÓN	Equipo no calienta.
METODO	Revisión de componente
TIEMPO	5 minuto
MODELO(S)	MBE081G - MBE040B
OBSERVACIONES ADICIONALES	Revisión de componentes, Triac , Resistecia.

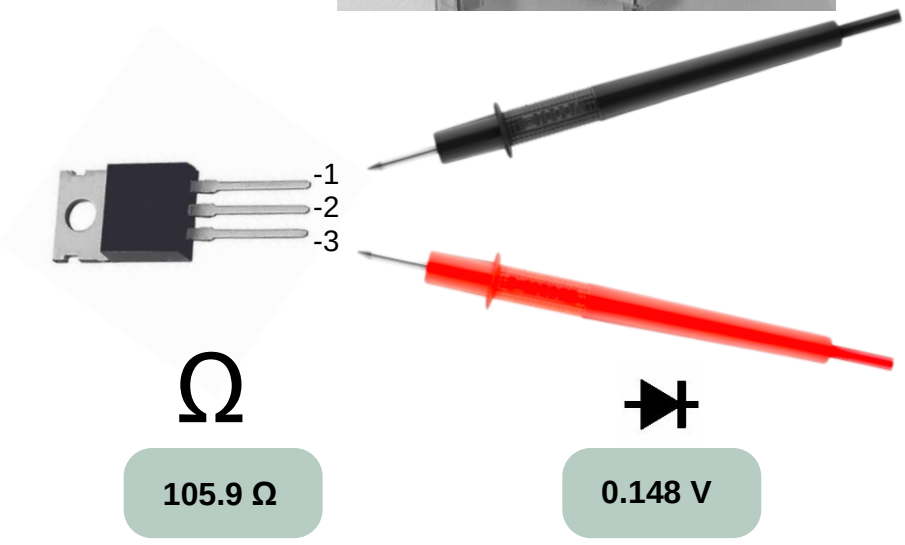
1. Ubicar triac y resistencias en el interior del equipo. Revisar conexiones y terminales del equipo

2. Se puede revisar de dos formas el Triac, este deberá de desconectarse de todas sus terminales y conectores de la tarjeta.

Deberá de medirse la resistencia entre pin 1 y pin 3 = 105.9 Ω

Como se ven en la imagen
