Boiler Flux – No calienta

SITUACIÓN	No calienta
METODO	Revisión de componente
TIEMPO	15 minuto
MODELO(S)	MBE051G
OBSERVACIONES ADICIONALES	Equipo no enciende.

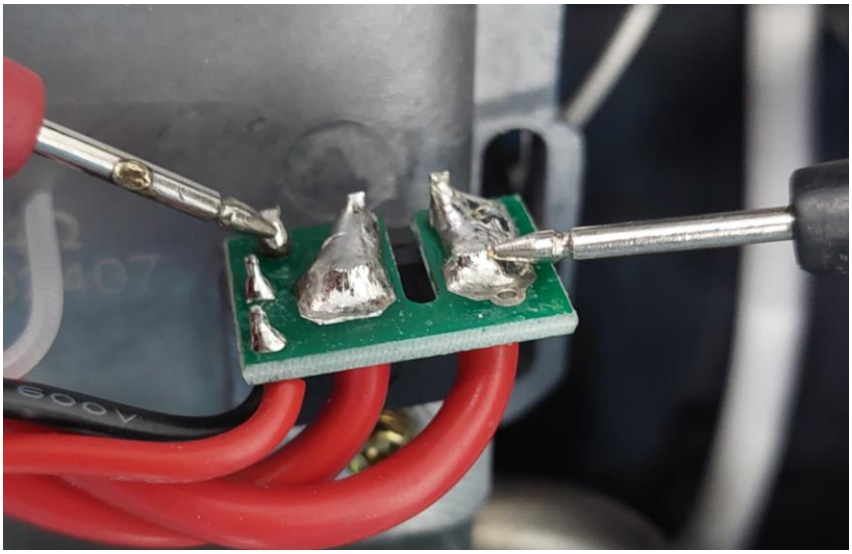
2. Realizar la medición de resistencia en las terminales del depósito para verificar si su carga resistiva es la indicada para dar el funcionamiento ideal del equipo.

Medición de la resistencia es de 9.0 Ω
