Spezielle Messtechnik (MST2) – Labor

Laborversuch V3: SAM

MST2_M2 - Team 1

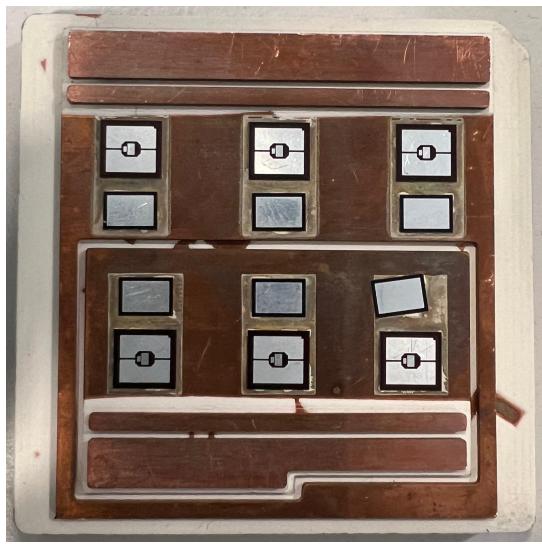
Die dritte Probe ist ein DoL-Leistungselektronikmodul ohne Bonddrähte (siehe Abbildung 5). Statt keramischer Isolation kommt eine organische Trägerfolie zum Einsatz. Die Ebenenwahl und Bewertung erfolgen selbstständig.

Abb. 5: DoL-Leistungselektronikmodul ohne Bonddrähte. Statt keramischer Isolation kommt eine organische Trägerfolie zum Einsatz. Ziel ist die eigenständige Auswahl und Bewertung geeigneter Fokusebenen.

In der letzten Probe, einem DoL-Modul, fällt sofort die großflächige, glatte Reflexionsfläche auf (siehe Abbildung 12). Die Struktur wirkt weitgehend homogen. Es sind keine offensichtlichen Risse oder Hohlräume erkennbar. Bemerkenswert ist jedoch die gute Lesbarkeit des Schriftzugs „FH-KIEL“ in der Bildmitte. Dies deutet auf eine hohe Oberflächengüte und gleichmäßige Signalreflexion hin.

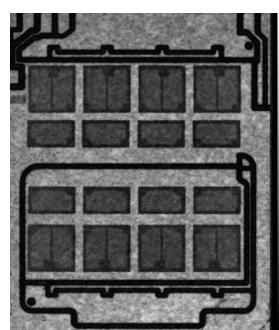
Die erste Probe zeigt eine gleichmäßige, klar abgegrenzte Struktur mit regelmäßig angeordneten quadratischen Elementen (siehe Abbildung 6). Die Reflexionssignale erscheinen homogen, ohne sichtbare Unterbrechungen oder Unregelmäßigkeiten innerhalb der Materialübergänge. Auffällig ist die hohe Signalklarheit in den bondfreien Zonen. Es lassen sich weder Risse noch Delaminationen erkennen, was auf eine saubere Verarbeitung und intakte Schichten schließen lässt.

Abb. 6: C-Scan der Probe 1 mit klar erkennbaren Strukturen und homogener Reflexion.

Bei der ersten Probe (DCB-Modul) konnten keine Risse oder Delaminationen festgestellt werden. Die Draht-Bonds erscheinen vollständig intakt, und die Kontaktierungen zwischen den Kupferflächen sind klar sichtbar. Die zweite Probe (Leadframe auf Keramik) offenbarte bei der schichtweisen Untersuchung einzelne Unregelmäßigkeiten in tieferen Ebenen. Diese deuten auf Schwachstellen in der Materialanbindung hin, insbesondere entlang der unteren Bondschicht.

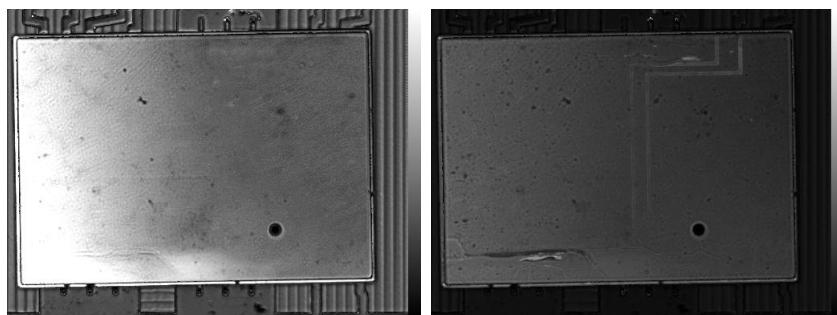
Bei der zweiten Probe wird eine Schicht-für-Schicht-Analyse durchgeführt. In den insgesamt fünf Fokusebenen zeigen sich deutliche Unterschiede in der Signalintensität und den erkennbaren Strukturen. Die obersten Ebenen (Abbildung 8 und 8) erscheinen relativ glatt, wobei eine kreisförmige Auffälligkeit in Form eines dunklen Punktes sichtbar ist. Dies könnte auf eine Lufteinschluss oder lokale Delamination hinweisen.

Abb. 8: Obere Fokusebenen der Probe 2. Die rechte Abbildung zeigt eine auffällige Reflexionsunterbrechung.

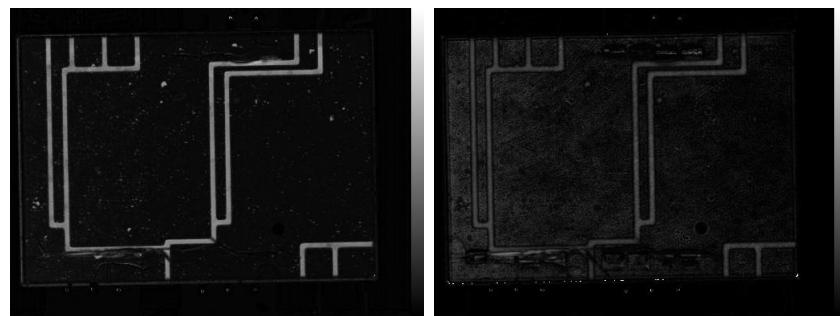
Mit zunehmender Tiefenlage (Abbildung 9 bis 9) treten vermehrt Leiterstrukturen hervor, die in den oberen Schichten nicht sichtbar waren. Zudem zeigen sich in tieferen Ebenen leichte Schattenbildungen und Signalbrüche entlang einzelner Linien, was auf potenzielle Trennungen oder Materialunregelmäßigkeiten in unteren Bondsichten hinweist.

Abb. 9: Mittlere Fokusebenen der Probe 2 mit zunehmender Sichtbarkeit der Leiterstrukturen.

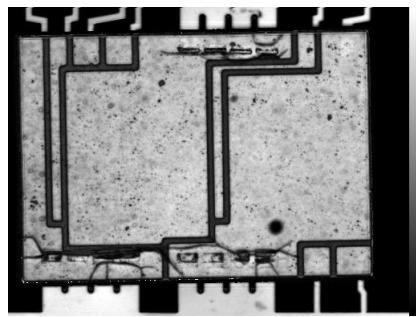
Abb. 10: Tiefste gescannte Ebene der Probe 2. Sichtbare Leiterbahnen mit lokalen Unregelmäßigkeiten im unteren Bereich.
