Spezielle Messtechnik (MST2) – Labor

Laborversuch V3: SAM

MST2_M2 - Team 1

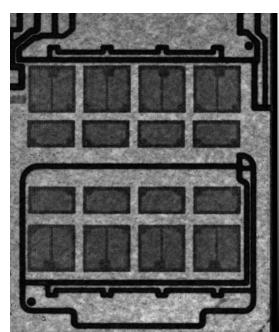
Die erste Probe zeigt eine gleichmäßige, klar abgegrenzte Struktur mit regelmäßig angeordneten quadratischen Elementen (siehe Abbildung 6). Die Reflexionssignale erscheinen homogen, ohne sichtbare Unterbrechungen oder Unregelmäßigkeiten innerhalb der Materialübergänge. Auffällig ist die hohe Signalklarheit in den bondfreien Zonen. Es lassen sich weder Risse noch Delaminationen erkennen, was auf eine saubere Verarbeitung und intakte Schichten schließen lässt.

Abb. 6: C-Scan der Probe 1 mit klar erkennbaren Strukturen und homogener Reflexion.

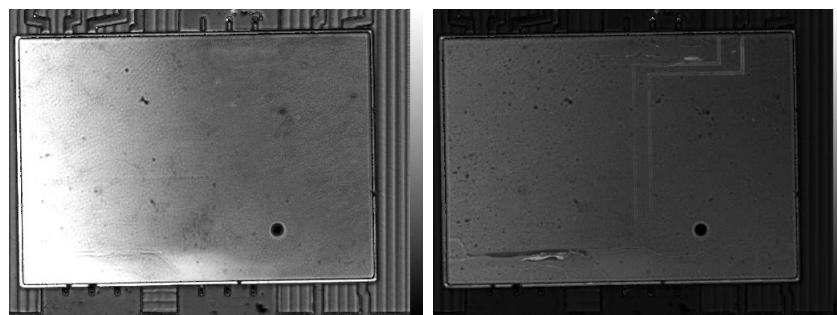
Bei der zweiten Probe wird eine Schicht-für-Schicht-Analyse durchgeführt. In den insgesamt fünf Fokusebenen zeigen sich deutliche Unterschiede in der Signalintensität und den erkennbaren Strukturen. Die obersten Ebenen (Abbildung 8 und 8) erscheinen relativ glatt, wobei eine kreisförmige Auffälligkeit in Form eines dunklen Punktes sichtbar ist. Dies könnte auf einen Lufteinschluss oder lokale Delamination hindeuten.

Abb. 8: Obere Fokusebenen der Probe 2. Die rechte Abbildung zeigt eine auffällige Reflexionsunterbrechung.
