Spezielle Messtechnik (MST2) – Labor

Laborversuch V3: SAM

MST2_M2 - Team 1

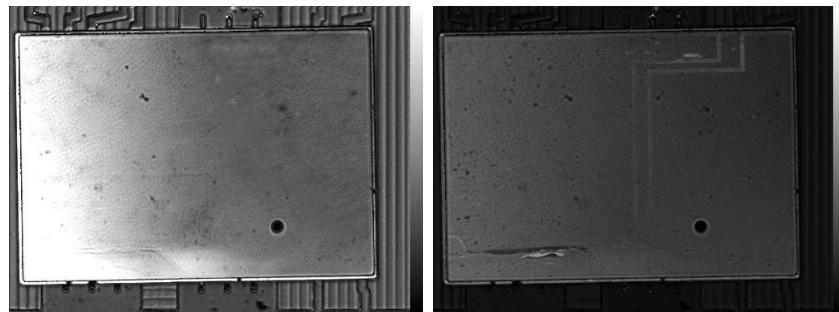
Bei der zweiten Probe wird eine Schicht-für-Schicht-Analyse durchgeführt. In den insgesamt fünf Fokusebenen zeigen sich deutliche Unterschiede in der Signalintensität und den erkennbaren Strukturen. Die obersten Ebenen (Abbildung 8 und 8) erscheinen relativ glatt, wobei eine kreisförmige Auffälligkeit in Form eines dunklen Punktes sichtbar ist. Dies könnte auf einen Lufteinschluss oder lokale Delamination hindeuten.

Abb. 8: Obere Fokusebenen der Probe 2. Die rechte Abbildung zeigt eine auffällige Reflexionsunterbrechung.

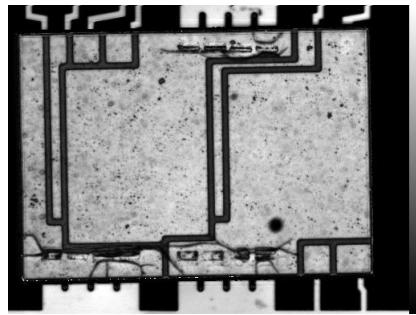
Abb. 10: Tiefste gescannte Ebene der Probe 2. Sichtbare Leiterbahnen mit lokalen Unregelmäßigkeiten im unteren Bereich.
