Акт исследования по оценке ущерба после ДТП

АКТ ИССЛЕДОВАНИЯ

транспортного средства KIA SORENTO гос. рег. знак A000AA26
по определению стоимости восстановительного ремонта

15.02.2025 г. №0206/25

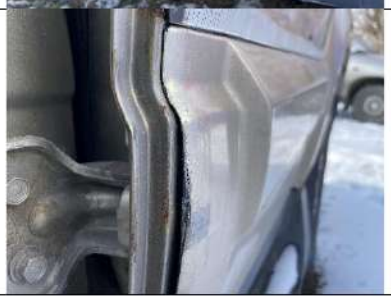
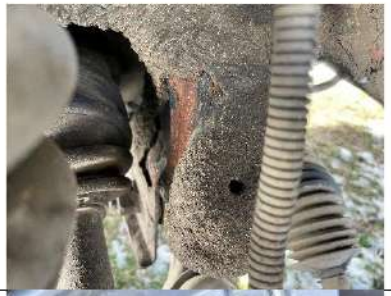
Таблица 2.

Повреждения автомобиля, установленные по результатам исследования автомобиля на момент осмотра

1.	Облицовка бампера переднего – разрыв материала в зоне укрепления элемента слева (отрыв фрагмента) повреждение ЛКП в виде задиров с левой стороны на площади до 10% поверхности. Элемент имеет не устраненные повреждения эксплуатационного характера в центральной и правой части элемента требовавшие окраски элемента до наступления события в рамках ДТП от 05.02.2025 г.

2.	Крыло переднее левое – деформация на площади до 20% поверхности элемента в нижней части с повреждением ЛКП в виде притертостей Элемент имеет обширные очаги сквозной коррозии требовавшие замены элемента до наступления события в рамках ДТП от 05.02.2025 г.	
3.	Молдинг крыла переднего левого – разрыв материала с утратой фрагмента и деформацией элемента	
4.	Дверь передняя левая – деформация в нижней трети элемента Элемент имеет обширные очаги сквозной коррозии требовавшие замены элемента до наступления события в рамках ДТП от 05.02.2025 г.	 
5.	Молдинг двери передней левой – задиры полимерного элемента с минусом материала в торцевой части	
6.	Молдинг двери задней левой – задиры полимерного элемента с минусом материала в торцевой части

7.	Накладка порога левого – потертости в виде царапин и задиров с минусом материала. Элемент недостатки эксплуатационного характера требовавшие окраски (элемент вторично окрашен кустарным методом) до наступления события в рамках ДТП от 05.02.2025 г.	
8.	Поперечина рамы передняя – деформация зоны крепления рычага поперечного левого со смещением назад	
9.	Рычаг поперечный нижний левый – деформация со смещением назад	
10.	Рама – деформация в зоне ниши колеса переднего левого со смещением места крепления поперечины рамы, деформация с образованием локального изгиба лонжерона слева	 
11.	Диск колесный передний левой R16 – задиры на лицевых поверхностях элемента Элемент имеет недостатки эксплуатационного характера требовавшие окраски и ремонта (сколы, притертости обода) до наступления события в рамках ДТП от 05.02.2025 г.

Составная часть	Способ устранения повреждения, обоснование	Трудоёмкость ремонта
Облицовка бампера переднего	Замена. Окраска. разрыв материала в зоне укрепления элемента слева (отрыв фрагмента) повреждение ЛКП в виде задиров с левой стороны на площади до 10% поверхности. Элемент имеет не устраненные повреждения эксплуатационного характера в центральной и правой части элемента требовавшие окраски элемента до наступления события в рамках ДТП от 05.02.2025 г.	Замена. Окраска исключена п. 7.16 Часть 2 [2] В соответствии с данными изготовителя [8]
Крыло переднее левое	Замена. Окраска. деформация на площади до 20% поверхности элемента в нижней части с повреждением ЛКП в виде притертостей Элемент имеет обширные очаги сквозной коррозии требовавшие замены элемента до наступления события в рамках ДТП от 05.02.2025 г.	Замена. Окраска исключена п. 7.16 Часть 2 [2]. В соответствии с данными изготовителя [8]

Молдинг крыла переднего левого	Замена. Окраска. разрыв материала с утратой фрагмента и деформацией элемента	Замена. Окраска. В соответствии с данными изготовителя [8]
Дверь передняя левая	Ремонт. Окраска. деформация в нижней трети элемента Элемент имеет обширные очаги сквозной коррозии требовавшие замены элемента до наступления события в рамках ДТП от 05.02.2025 г.	Работы исключены п. 7.16 Часть 2 [2]. Учет норматива по замене двери. В соответствии с данными изготовителя [8]
Молдинг двери передней левой	Замена. Окраска. задиры полимерного элемента с минусом материала в торцевой части	Замена. Окраска. В соответствии с данными изготовителя [8]
Молдинг двери задней левой	Замена. Окраска. задиры полимерного элемента с минусом материала в торцевой части	Замена. Окраска. В соответствии с данными изготовителя [8]
Накладка порога левого	Ремонт 1. Окраска. потертости в виде царапин и задиров с минусом материала. Элемент недостатки эксплуатационного характера требовавшие окраски (элемент вторично окрашен кустарным методом) до наступления события в рамках ДТП от 05.02.2025 г.	Ремонт 1,0+2,0 = 3,0 н/ч. Окраска. В соответствии с данными изготовителя [8]

Поперечина рамы передняя	Замена. деформация зоны крепления рычага поперечного левого со смещением назад	Замена. В соответствии с данными изготовителя [8]
Рычаг поперечный нижний левый	Замена. деформация со смещением назад	Замена. В соответствии с данными изготовителя [8]
Рама	Ремонт. Окраска (локальная, поверхности ремонта). деформация в зоне ниши колеса переднего левого со смещением места крепления поперечины рамы, деформация с образованием локального изгиба лонжерона слева	Ремонт 10,0+12,5 = 22,5 н/ч. Окраска поверхности. В соответствии с данными изготовителя [8]
Диск колесный передний левой R16	Ремонт. Окраска. задиры на лицевых поверхностях элемента Элемент имеет недостатки эксплуатационного характера требовавшие окраски и ремонта (сколы, притертости обода) до наступления события в рамках ДТП от 05.02.2025 г.	Ремонт 2,0+3,0 = 5 н/ч. Окраска. В соответствии с данными изготовителя [8]
