# CASA ÁNGEL · ESTRUCTURA · CASOS DE REVISIÓN · 1/7

CASA ANGEL

EST-REV-01

Estructura · REV-01

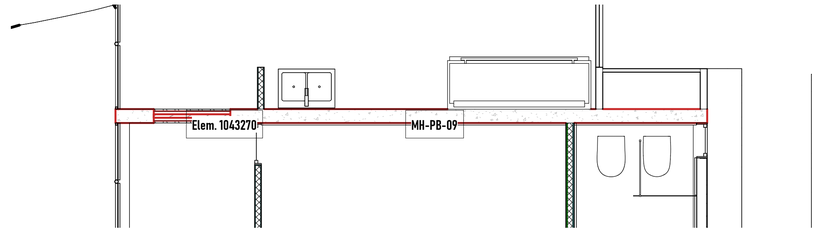
### Caso 03 · Solape / unión inconsistente en elementos estruc 1:40

**Observación:** Highlighted walls overlap. One of them may be ignored when Revit finds room boundaries. Use Cut Geometry to em…
**Propuesta:** Revisar en planta y corte: unir o recortar (Cut/Join Geometry) solo después de validar cuál elemento manda; no…
**Sin corrección geométrica (pendiente de aprobación).**

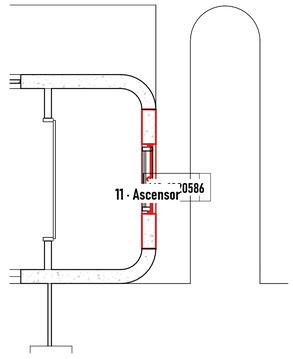
### Caso 04 · Solape / unión inconsistente en elementos estruc 1:40

**Observación:** Highlighted walls overlap. One of them may be ignored when Revit finds room boundaries. Use Cut Geometry to em…
**Propuesta:** Revisar en planta y corte: unir o recortar (Cut/Join Geometry) solo después de validar cuál elemento manda; no…
**Sin corrección geométrica (pendiente de aprobación).**
