CASA ÁNGEL · ESTRUCTURA · CASOS DE REVISIÓN · 1/7

CASA ANGEL

EST-REV-01

Estructura · REV-01

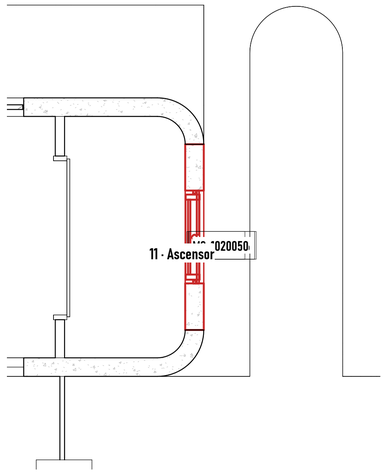
Caso 01 · Ascensor · cerramiento vidriado sobre muro de ho 1:30

Observación: Caso ya documentado en Aberturas R3: el muro cortina MC-1020586 se solapa con el muro de hormigón 364138 y hay…
Propuesta: Definir con estructura si el vano del ascensor es un hueco en el tabique de hormigón (recorte del muro) o un c…
Sin corrección geométrica (pendiente de aprobación).

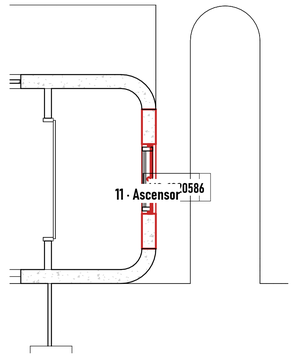
Caso 04 · Solape / unión inconsistente en elementos estruc 1:40

Observación: Highlighted walls overlap. One of them may be ignored when Revit finds room boundaries. Use Cut Geometry to em…
Propuesta: Revisar en planta y corte: unir o recortar (Cut/Join Geometry) solo después de validar cuál elemento manda; no…
Sin corrección geométrica (pendiente de aprobación).
