CASA ÁNGEL · ESTRUCTURA · CASOS DE REVISIÓN · 7/7

CASA ANGEL

EST-REV-07

Estructura · REV-07

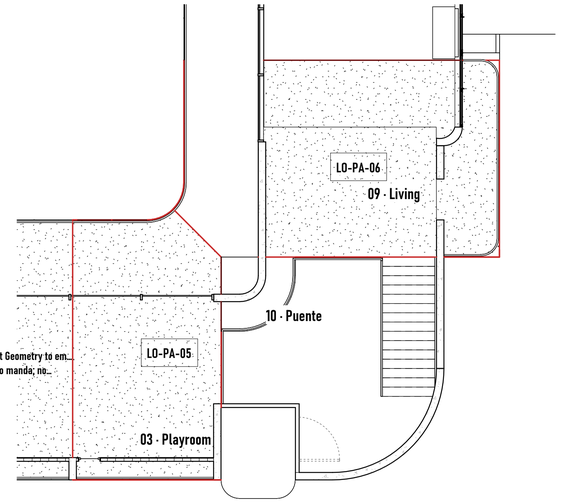
Caso 25 · Solape / unión inconsistente en elementos estruc 1:75

Observación: Highlighted walls overlap. One of them may be ignored when Revit finds room boundaries. Use Cut Geometry to em...
Propuesta: Revisar en planta y corte: unir o recortar (Cut/Join Geometry) solo después de validar cuál elemento manda; no...
Sin corrección geométrica (pendiente de aprobación).

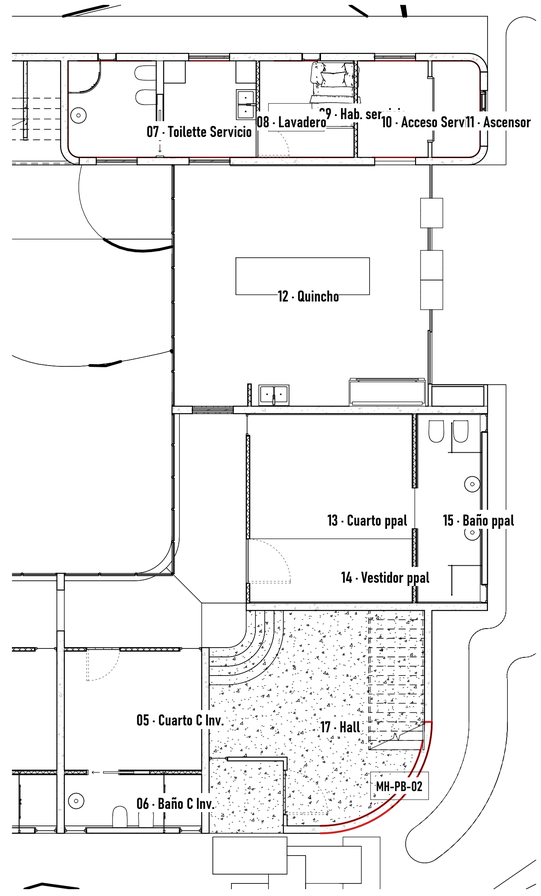
Caso 26 · Solape / unión inconsistente en elementos estruc 1:75

Observación: Highlighted floors overlap.
Propuesta: Revisar en planta y corte: unir o recortar (Cut/Join Geometry) solo después de validar cuál elemento manda; no...
Sin corrección geométrica (pendiente de aprobación).
