CASA ÁNGEL · ESTRUCTURA · CASOS DE REVISIÓN · 1/7

CASA ANGEL

EST-REV-01

Estructura · REV-01

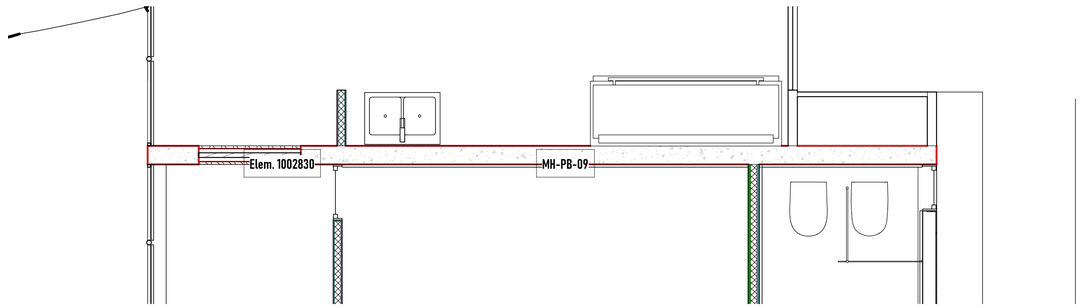
Caso 01 · Ascensor · cerramiento vidriado sobre muro de ho 1:30

Observación: Caso ya documentado en Aberturas R3: el muro cortina MC-1020586 se solapa con el muro de hormigón 364138 y hay…
Propuesta: Definir con estructura si el vano del ascensor es un hueco en el tabique de hormigón (recorte del muro) o un c…
Sin corrección geométrica (pendiente de aprobación).
