Vision ENGENHARIA	**TESTE DE ESTANQUEIDADE EM TANQUE RESERVATÓRIO DE ÁGUA**	***TE-VIS-018***
		IDENTIFICAÇÃO: 45125
		Data Inspeção: 13/08/2026 | **REV: "00"**
		Folha 1 de 8

Esta Instrução de Trabalho tem por objetivo estabelecer a sistemática para a realização de teste de Estanqueidade em Tanque Reservatório de Água, fabricados pela empresa LUBSERT EQUIPAMENTOS PARA ABASTECIMENTO E LUBRIFICAÇÃO LTDA, com IDENTIFICAÇÃO: 45125, capacidade geométrica de 20 m³, temperatura de operação ambiente, montado sobre o chassi do Caminhão M. BENZ/ATEGO 3133CE, Placa: SKQ-7H63, bem como as respectivas atribuições, responsabilidades e registros.

Anexo 1
RELATÓRIO DE TESTE DE ESTANQUEIDADE

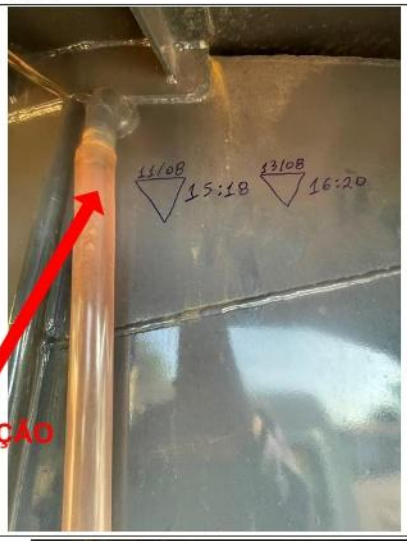
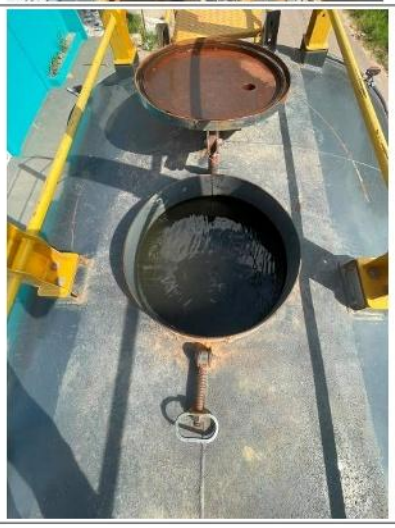
Anexo 2
RELATÓRIO FOTOGRÁFICO

Foi realizado teste de Estanqueidade no equipamento em referência, não sendo observados vazamentos e deformações provenientes do mesmo.
