Comune di TALEGGIO

VARIANTE N°4 AL P.R.G. PER IL RECUPERO DELL'EDILIZI A RURALE

N°scheda	368	Quadrante	2B	Tavola	4F	Mappale:	3504-----

Località:	Valle della Madonna
Proprietari:	LOCATELLI ELISABETTA ed altri (vedi visura catastale)

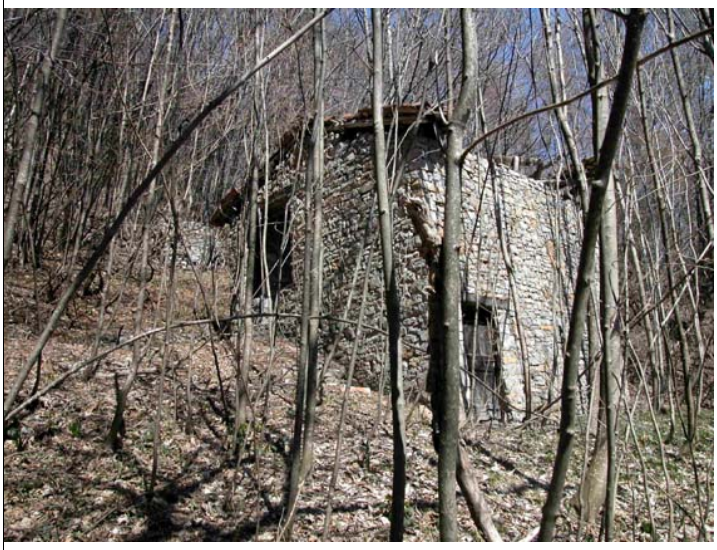
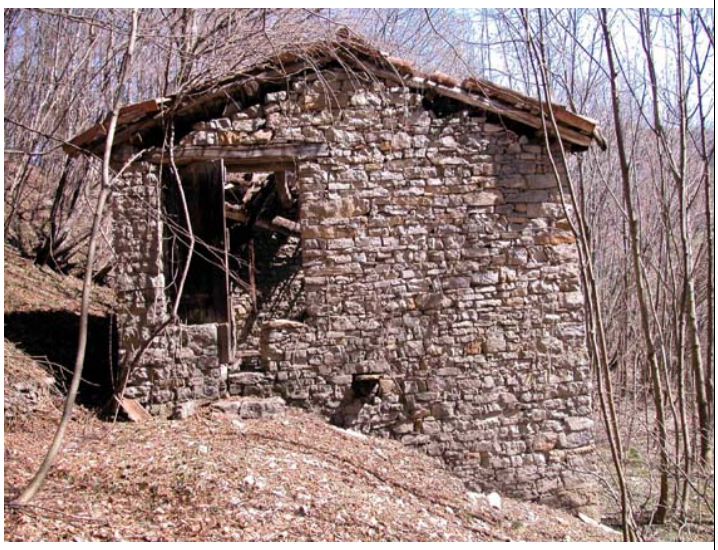
N°scheda	368	Quadrante	2B	Tavola	4F	Mappale:	3504-----

Stato di Conserv.	Rilevamento	Rilevatore
Pessimo	13/04/2006

B. Tipo di copertura	SC:	N.C.
B4. A falde in coppi in laterizio		
B9. Tetto crollato

F. Murature d'ambito	SC:	Pessimo
F4. In rasopietra

I. Porte, portoni, cancelli	SC:	Mediocre
I2. Serramenti tradizionali in legno a "T"		
I3. Serramenti in legno

Ripristino della caratteristica geometrica della copertura (pendenza, sporto di gronda); ripristino del manto di copertura in coppi in laterizio; ripristino della finitura della muratura in rasopietra; mantenimento dell'apertura a "T" e delle architravi lignee.
