Comune di TALEGGIO

VARIANTE N°4 AL P.R.G. PER IL RECUPERO DELL'EDILIZI A RURALE

N°scheda	392	Quadrante	5B	Tavola	4D	Mappale:	1136-4130-4131---

Località:	Costa d'Olda
Proprietari:	BELOTTI CESARE ed altri (vedi visura catastale) TESTORI CESARINA ed altri (vedi visura catastale)

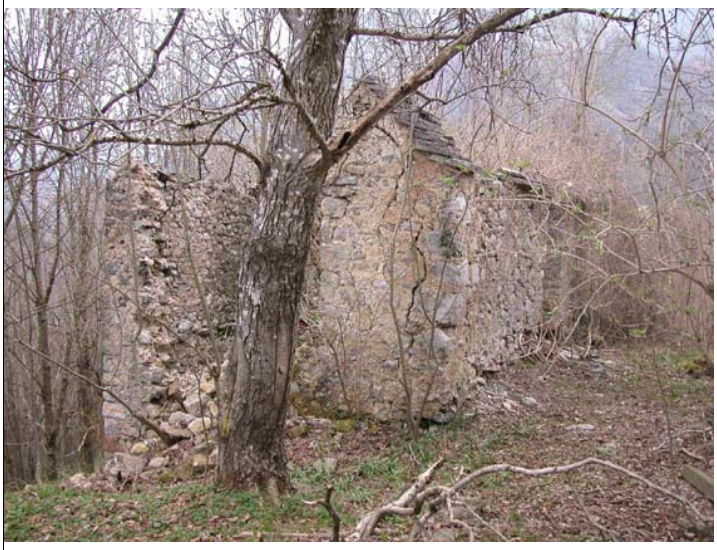
N°scheda	392	Quadrante	5B	Tavola	4D	Mappale:	1136-4130-4131---

Stato di Conserv.	Rilevamento	Rilevatore
Mediocre	15/04/2006

B. Tipo di copertura	SC:	N.C.
B1. A falde in materiale litoide (Piode spesse)		
B9. Tetto crollato

D. Strutture di gronda	SC:	N.C.
D2. In pietra

F. Murature d'ambito	SC:	N.C.
F4. In rasopietra

J. Cornici strutture finestre	SC:	Mediocre
J2. Architrave in pietra		
Piedritti in rasopietra

K. Cornici strutture Porte	SC:	Mediocre
K1. Architrave in legno		
Piedritti in rasopietra

N. Valore architettonico
N4. Ambientale
S. Possibilità di recupero
S.2 Difficile

Prescrizioni d'intervento	
Grado d'intervento	
B2
