Comune di TALEGGIO

VARIANTE N°4 AL P.R.G. PER IL RECUPERO DELL'EDILIZI A RURALE

N°scheda	393	Quadrante	5B	Tavola	4D	Mappale:	4175-4130----

Località:	Col d'Olda
Proprietari:	TESTORI CESARINA ed altri (vedi visura catastale)

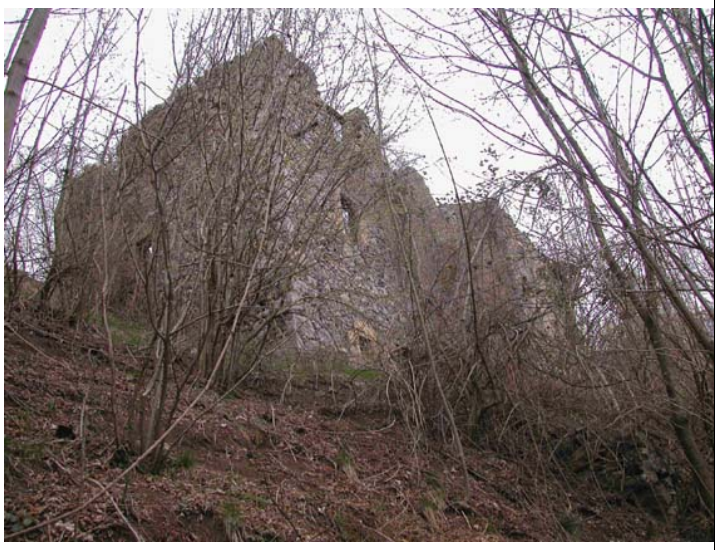
N°scheda	393	Quadrante	5B	Tavola	4D	Mappale:	4175-4130----

Stato di Conserv.	Rilevamento	Rilevatore
Pessimo	15/04/2006

B. Tipo di copertura	**SC:**	N.C.
B9. Tetto crollato		
F. Murature d'ambito	**SC:**	Pessimo
F4. In rasopietra		
H. Oscuramento	**SC:**	N.C.
H6. Senza sistemi di oscuramento		
J. Cornici strutture finestre	**SC:**	Mediocre
J2. Architrave in pietra		
J7. Piedritti in pietra		
K. Cornici strutture Porte	**SC:**	Mediocre
K2. Architrave in pietra		
K7. Piedritti in pietra		
O. Particolari in genere		
O7. Aperture trilitiche		
V. Destinazioni d'uso area di pertinenza		
V4. Bosco		
V5. Prati		
N. Valore architettonico		
N4. Ambientale		
P. Destinazione d'uso attuale dell'edificio		
P2. Ex-agricolo		
S. Possibilità di recupero		
S.2 Difficile

Mantenimento o ripristino della finitura della muratura in rasopietra in analoga colorazione esistente; rifacimento della copertura con caratteristica geometrica tradizionale (pendenza, sporto di gronda); ricostruzione del manto di copertura in piode o materiale litoide o in coppi in laterizio; mantenimento delle cornici in pietra delle aperture.
