Mise au point de méthodes de nettoyage électrolytique innovantes pour la restauration de chefs-d'œuvre d'orfèvrerie composites. Application au trésor de l'abbaye de Saint-Maurice d'Agaune

Projet Saint-Maurice

Rapport final

Avril 2014

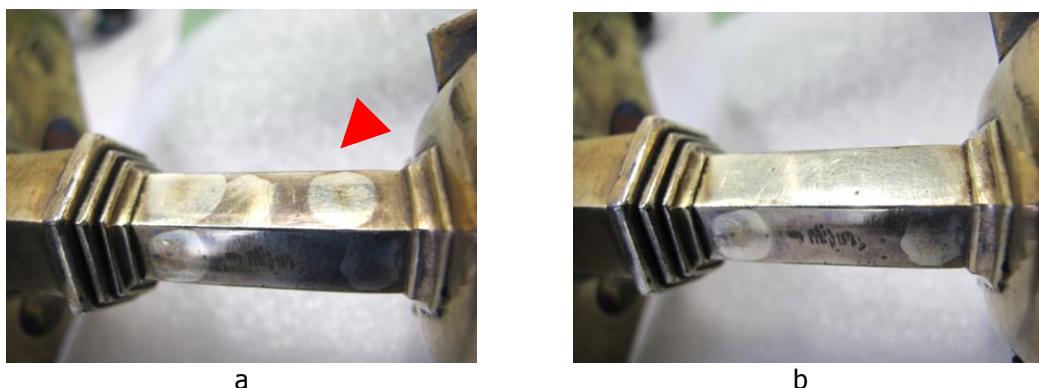
Sur la base de ces résultats, nous avons mené une chrono-ampérométrie cathodique à $-1200\text{mV/C. vitreux}$ en mode dynamique sur une partie du pied de la monstrance (l'opérateur déplace le pinceau sur la surface de l'objet tout en restant quelques secondes sur la même zone, Fig. 56a) mais ce n'est qu'à $-1400\text{mV/C. vitreux}$ que nous avons obtenu les meilleurs résultats de nettoyage. Comme le montre la figure 56b, les taches laissées par les essais précédents dans les zones nettoyées (Fig. 56a) ont disparu au cours de la chrono-ampérométrie à $-1400\text{mV/C. vitreux}$. La surface du métal doré prend un aspect argenté.

Fig. 56 : Influence du potentiel cathodique appliqué sur l'efficacité de la réduction électrolytique avec le pinceau électrolytique : $-1200\text{mV/C. vitreux}$ (a) et $-1400\text{mV/C. vitreux}$ (b).

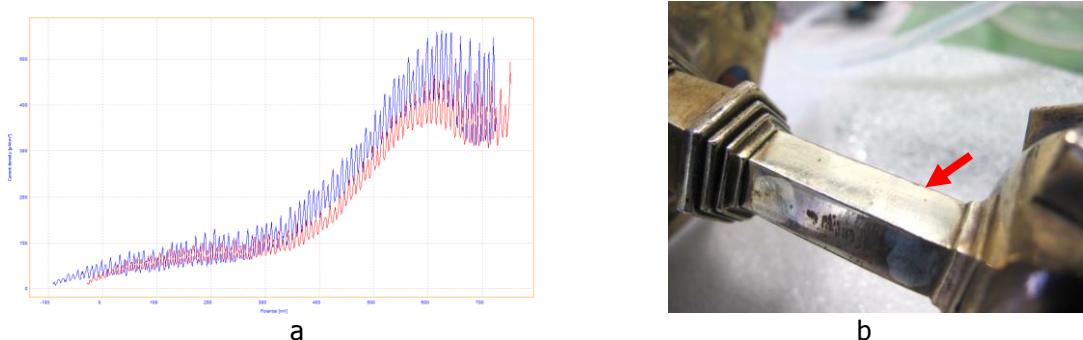
Fig. 57 : Tracé de voltammetrie linéaire anodique sur les surfaces polarisées cathodiquement du pied de la monstrance (a) et aspect de surface de la zone du pied polarisée anodiquement (b).

On observe que le pic d'oxydation $\text{Ag}_{\text{réduit}} \rightarrow \text{Ag}^+$ passe de 250-300mV/Ag-AgCl (cas de la coupe dite de Charlemagne) à 600mV/C. vitreux (Fig. 57a). Après ces essais la surface reprend localement un aspect doré (Fig. 57b).

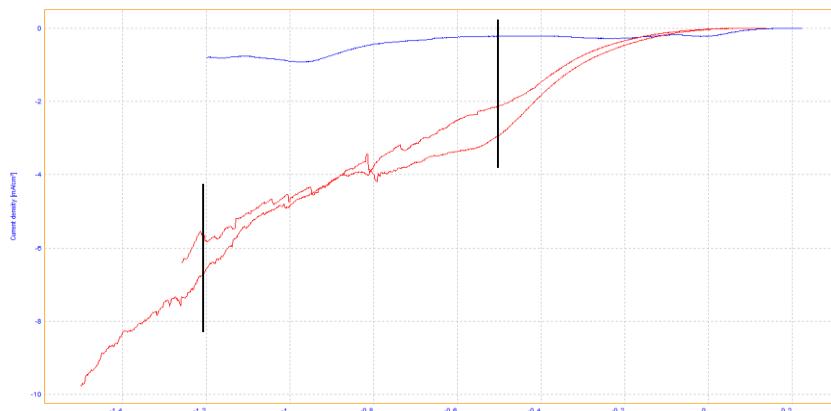
L'étude électrolytique de ces taches par voltammétrie linéaire cathodique – méthode de la goutte – montre qu'il s'agit de ternissement, a priori de l' Ag_2S non réduit préalablement, formé à partir de zones altérées de la dorure (Fig. 59b). En effet, si on compare le tracé obtenu sur le pan aux petites écailles du couvercle de la pyxide (tracé bleu, Fig. 60) à celui réalisé sur les taches (tracés rouges), on observe un pic de réduction avec un max. autour de -400mV/Ag-AgCl suivi d'un autre pic et de nombreuses perturbations autour de -1200mV/Ag-AgCl . C'est certainement ce deuxième pic qu'on n'a pas réussi à réduire avec le pinceau.

Fig. 60 : Tracés de voltammétrie linéaire cathodique au niveau des taches résiduelles de la plaque supérieure du pied de la monstrance (en rouge) et comparaison avec un tracé sur un des pans aux petites écailles du couvercle de la pyxide, méthode de la goutte et potentiels mesurés par rapport à Ag-AgCl (dans rallonge).

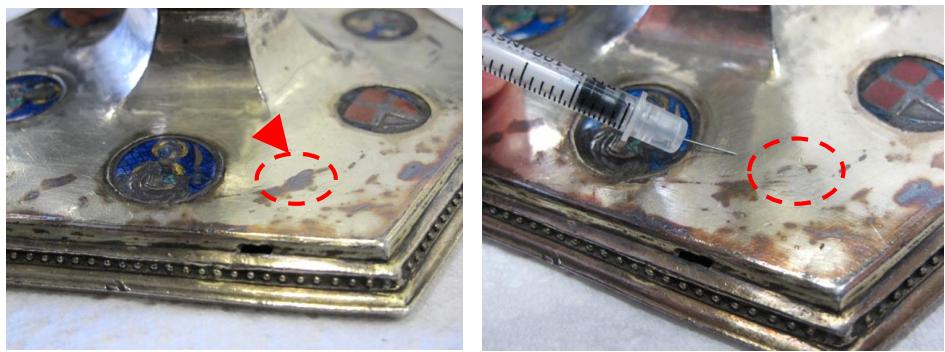
La figure 61 montre comment une tache a pu être en partie réduite suite à une voltammétrie linéaire cathodique et cette réduction s'est faite au terme du tracé, à des potentiels proches de -1200mV/Ag-AgCl . Sous la tache on voit apparaître des rayures anciennes qui ont dû révéler l'argent sous-jacent et conduire à des altérations spécifiques qui ont induit la formation des taches décrites ci-dessus.

Fig. 61 : Elimination des taches résiduelles par polarisation cathodique à -1200mV/Ag-AgCl.

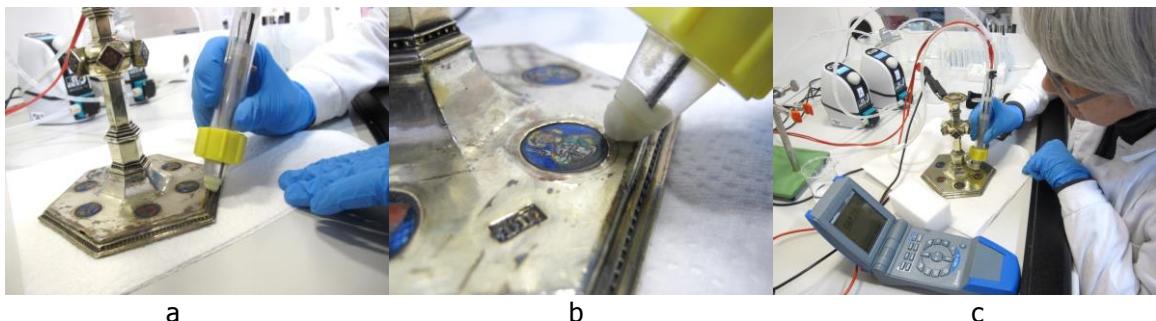
Fig. 62 : Chronoampérométrie cathodique à -1600mV/C. vitreux pour éliminer les taches résiduelles à l'aide du pinceau électrolytique (a et b) puis anodique à 600mV/C. vitreux (c).

On sait qu'avec le pinceau les potentiels de réduction sont décalés vers des valeurs plus négatives (environ -400mV). Aussi à -1400mV/C. vitreux, la réduction des taches n'était pas possible. Elle devient effective autour de -1600mV/C. vitreux (Figs. 62a et b). Au terme de ce travail le pied de la monstrance a été polarisé anodiquement à 600mV/C. vitreux (Fig. 62c) sans problème particulier.

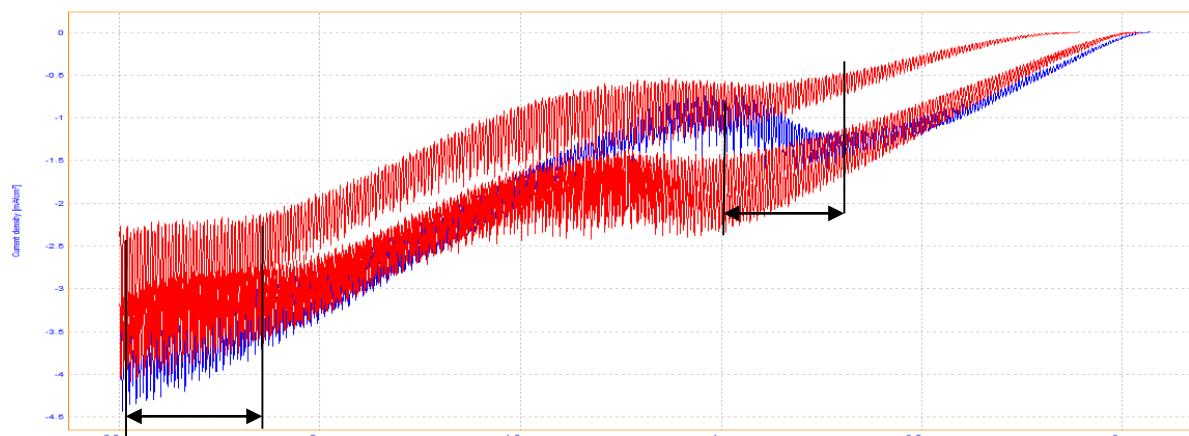
La figure 65 montre que les pics de réduction sont nettement décalés vers les potentiels plus négatifs (de 0-200mV/Ag-AgCl à -700-1000mV/C. vitreux pour la réduction d'AgCl et de -1000mV/Ag-AgCl à -2000-2500mV/C. vitreux pour la réduction d'Ag₂S). D'après les conclusions précédentes, ces mauvais résultats sont sûrement dus à la forme et la hauteur inadaptées du tampon.

Fig. 65 : Voltammétries linéaires cathodiques avec le pinceau électrolytique sur 3 des plaques de la face de la croix reliquaire de la Vraie croix.

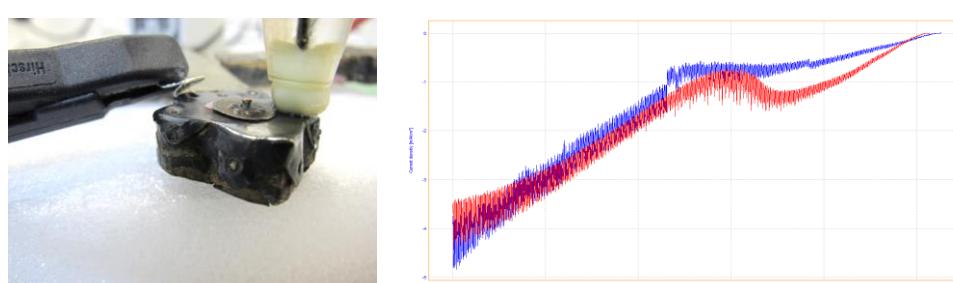
Le tracé de voltammetrie linéaire cathodique sur la plaque 8 (côté revers) donne un 1^{er} pic de réduction autour de -700mV/C. vitreux (tracé en bleu, Fig. 66). Le 2^{ème} (celui d'Ag₂S) n'apparaît pas clairement, même à -2500mV/C. vitreux. Le tracé en rouge est celui de la plaque 4 (côté face), de composition proche. Il est donné en référence.

Fig. 66 : Définition des paramètres de traitement avec le pinceau électrolytique sur la plaque 8 de la croix reliquaire de la Vraie croix. Tracés de voltammétries linéaires cathodiques sur la plaque 8 (en bleu) et la plaque 4 (en rouge).

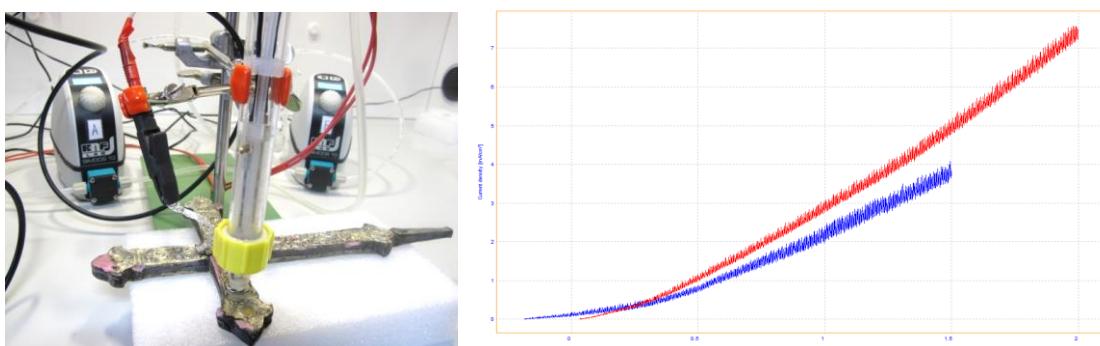
Les polarisations ont été portées à 1500-2000mV/C. vitreux et comme le montre la figure 71 aucun pic n'a pu être mis en évidence sur la plaque 2, alors qu'étonnamment la zone polarisée a retrouvé son aspect doré.

Fig. 71 : Définition des paramètres de traitement anodique avec le pinceau électrolytique sur la plaque 2 de la croix reliquaire de la Vraie croix. Tracés de voltammétries linéaires anodiques portés à 1500-2000mV/C. vitreux.

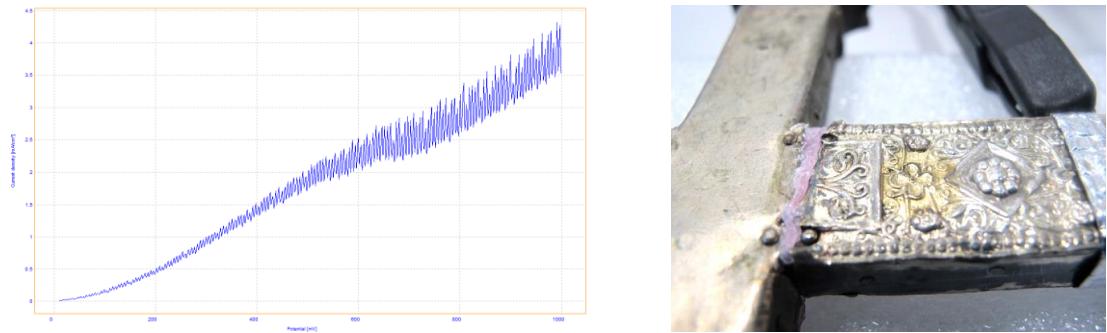
Un même tracé anodique a été réalisé sur la plaque 5 au revers de la croix reliquaire de la Vraie croix. La figure 72 montre cette fois-ci la présence d'un pic anodique à environ 600mV/C. vitreux.

Fig. 72 : Définition des paramètres de traitement avec le pinceau électrolytique sur la plaque 5 de la croix reliquaire de la Vraie croix. Tracé de voltammétrie linéaire anodique porté à 1000mV/C. vitreux et zone nettoyée (à droite ci-dessus).

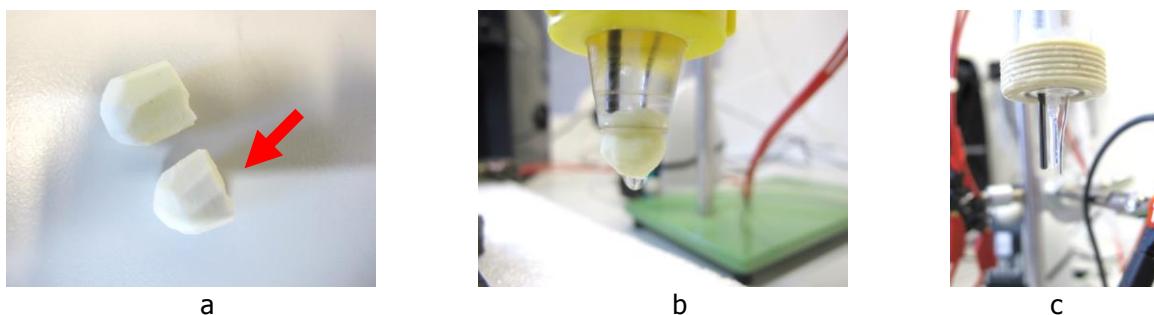
Les potentiels cathodiques précédents ayant été jugés trop négatifs (au mieux -1800mV/C. vitreux sur la plaque 5), la forme des tampons est à nouveau adaptée. Ainsi le tampon est retaillé (Fig. 73a), ce qui nous amène à modifier les débits d'amenée de l'électrolyte : 25mL/min. et d'extraction : 39mL/min. afin d'éviter l'épanchement de solution (Fig. 73b). Le tuyau d'extraction a été remonté pour se trouver à la limite de la partie haute de la cellule. La CE en platine, au centre du tampon, a la position la plus basse (Fig. 73c). Il s'avère, en fait, que ces modifications ont peu d'effet sur les tracés obtenus précédemment.

Fig. 73 : Retaille des tampons en PVA (ADW®) (a), favorisant le phénomène d'épanchement de solution (b). Les CE et ER sont positionnées de façon à ce que la distance entre elles et la surface de la pièce à traiter soit réduite au minimum (c).

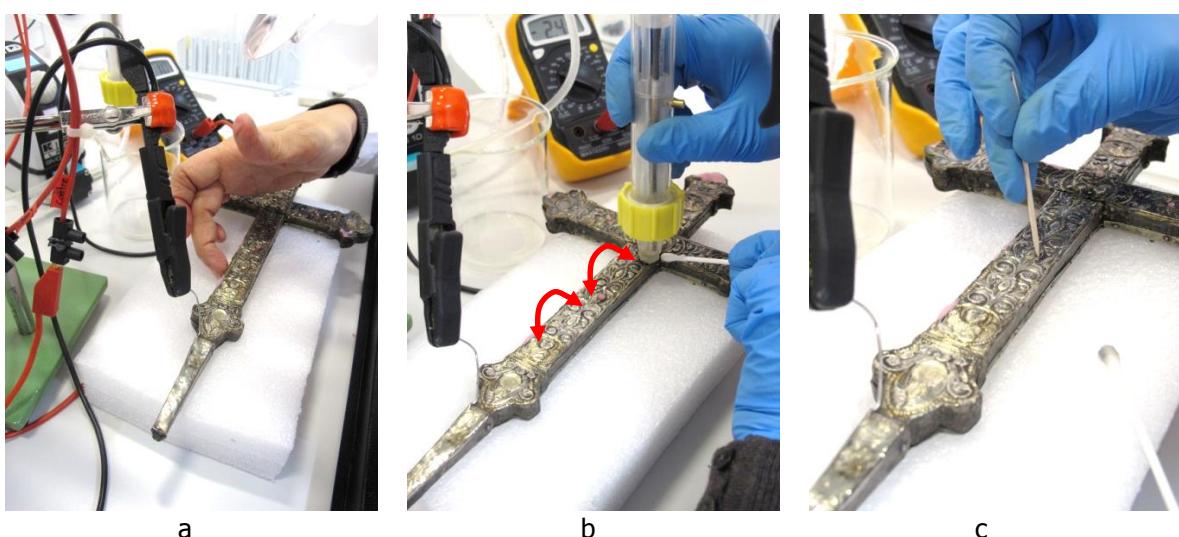
Fig. 75 : Vérification du non épanchement de la solution dans les grosses zones lacunaires des plaques (a), nettoyage d'une zone ternie à une autre sans glissement du tampon qui pourrait être arraché (b) et vérification ultime du non épanchement dans les petites zones lacunaires des plaques (c).

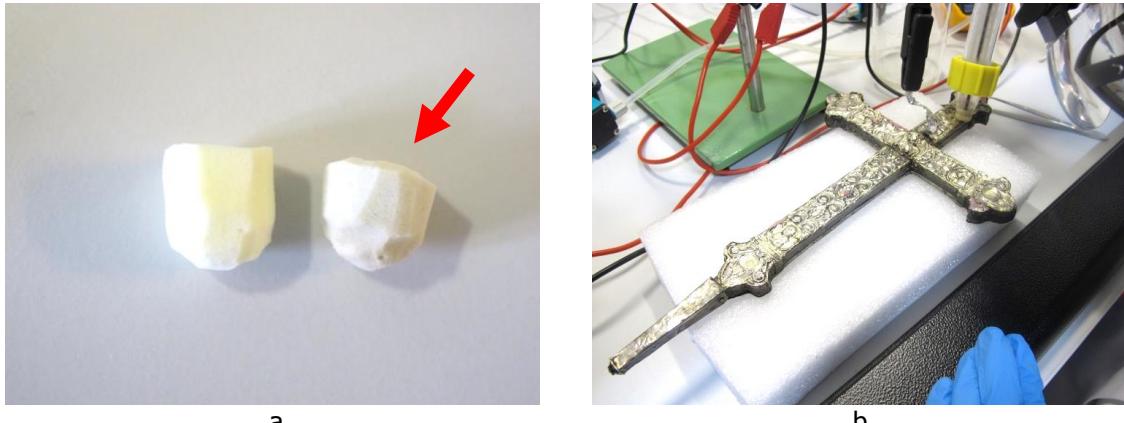
Une seconde polarisation cathodique menée dans les mêmes conditions (solution renouvelée et tampon rincé) sur l'ensemble des plaques du côté face de la croix a conduit à la forte décoloration (blanchiment) du tampon et un durcissement de la surface de celui-ci (Fig. 76a). Au final la surface des plaques de la croix a pris une teinte argentée (Fig. 76b).

Fig. 76 : Décoloration du tampon en PVA (ADW®) suite à la 2^{ème} polarisation cathodique des plaques de la face de la croix reliquaire de la Vraie croix (a) et aspect de surface de la face de la croix au terme de cette étape (b).

De nouvelles polarisations ont été menées par la suite avec un nouveau tampon pour parfaire la réduction des produits de corrosion résiduels.

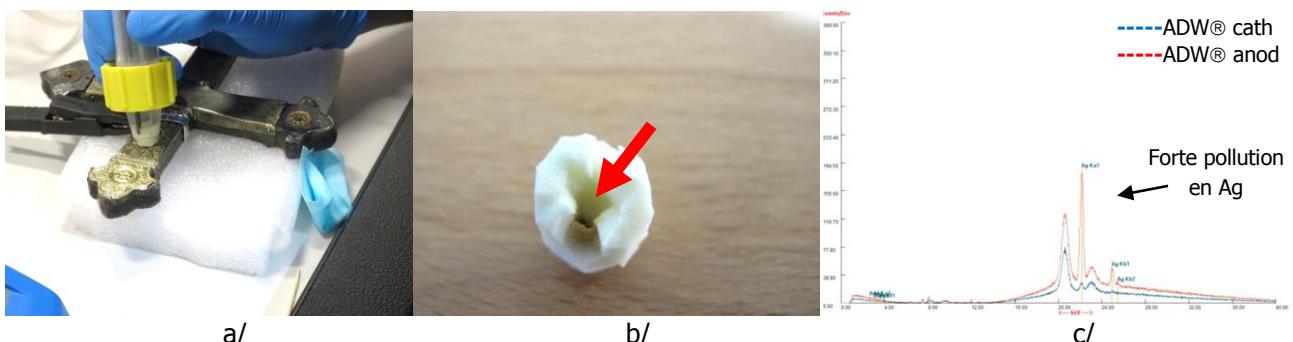
Fig. 77 : Chronoampérométrie à 600mV/C. vitreux sur la plaque 5 de la croix reliquaire de la Vraie croix (a), présence de taches brunes à l'intérieur du tampon, au contact avec la CE en platine (b) et spectre de fluorescence X de ce même tampon montrant une très forte pollution en Ag (c).

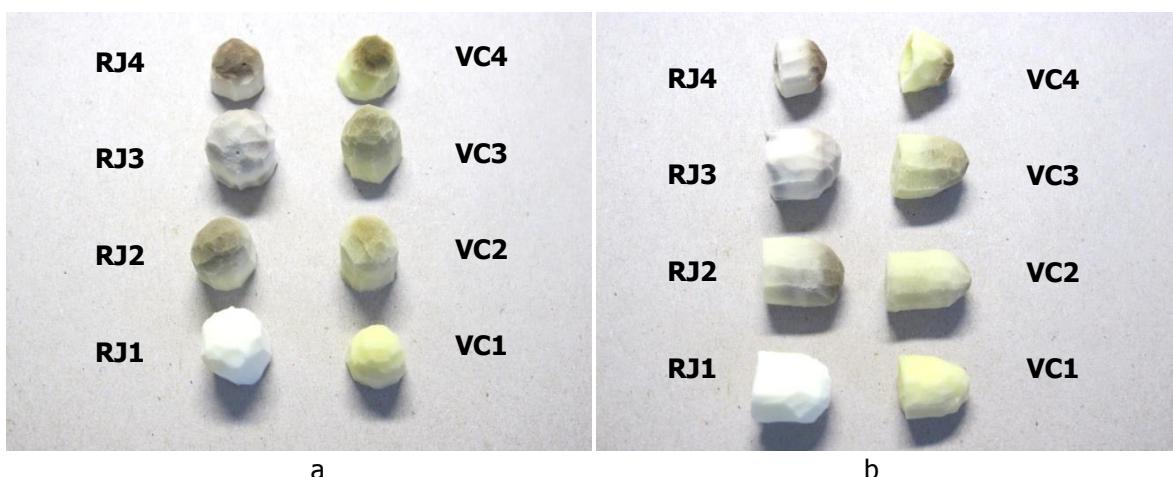
Fig. 78 : Série de tampons PVA utilisés par Vincent Chappuis (VC) et l'équipe de l'UR-Arc CR pour ce projet. Le bloc de PVA taillé par V. Chappuis provient des réserves de la HE-Arc CR. Nous n'avons aucune donnée sur le degré de propreté de ce bloc. Les tampons RJ viennent d'un bloc ADW® commercial, neuf. Vues de face (a) et de côté (b).

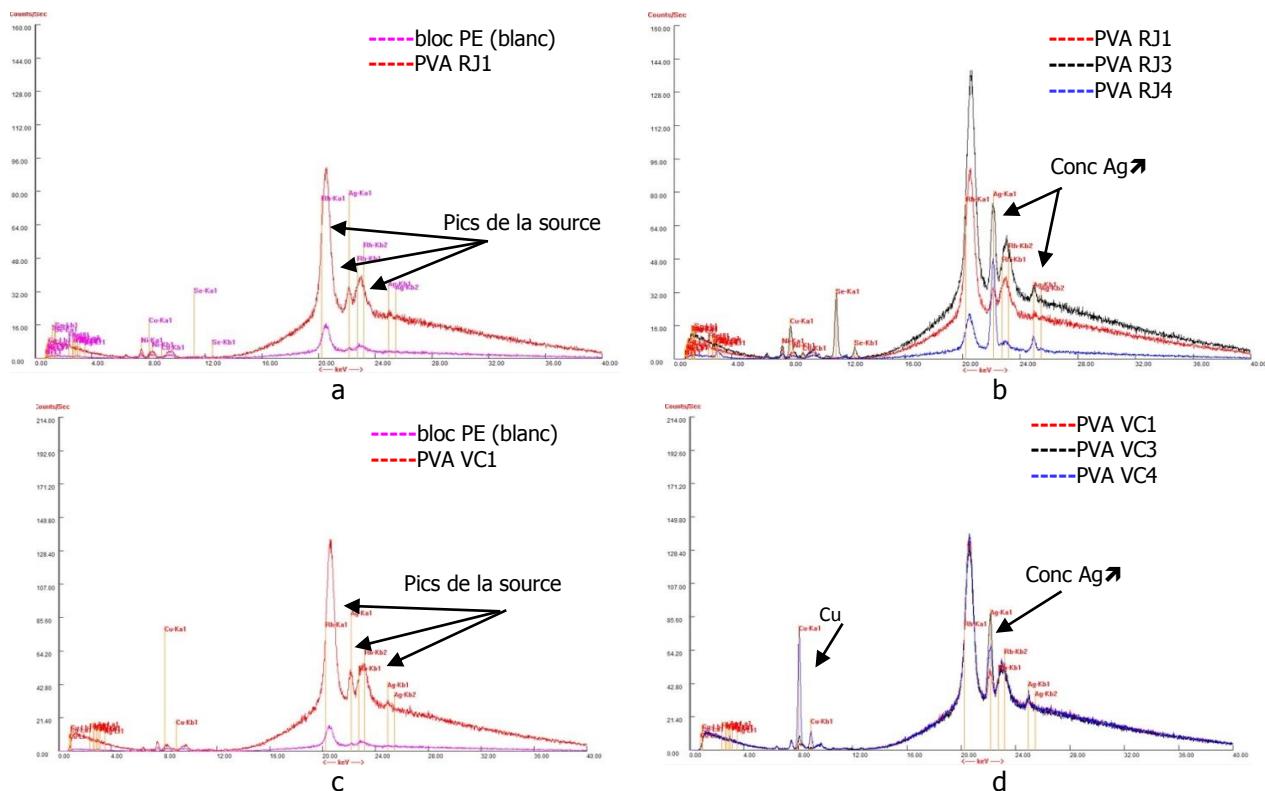
Les résultats de l'analyse sont donnés au travers des spectres de la figure 79. On voit que les mousses PVA RJ ou VC sont à l'origine exemptes de toute pollution (Figs. 79a et 79c) puisqu'on n'observe aucune différence entre le spectre du bloc de maintien en polyéthylène (PE) et celui des mousses PVA. Après polarisations cathodiques et surtout anodiques, les pics de l'Ag et du Cu augmentent sensiblement (Fig. 79b et 79d).

Fig. 79 : Spectres de fluorescence X sur l'extrémité des tampons PVA, non usagés RJ (a) et VC (c) et après polarisations cathodiques et anodiques RJ (b) et VC (d).

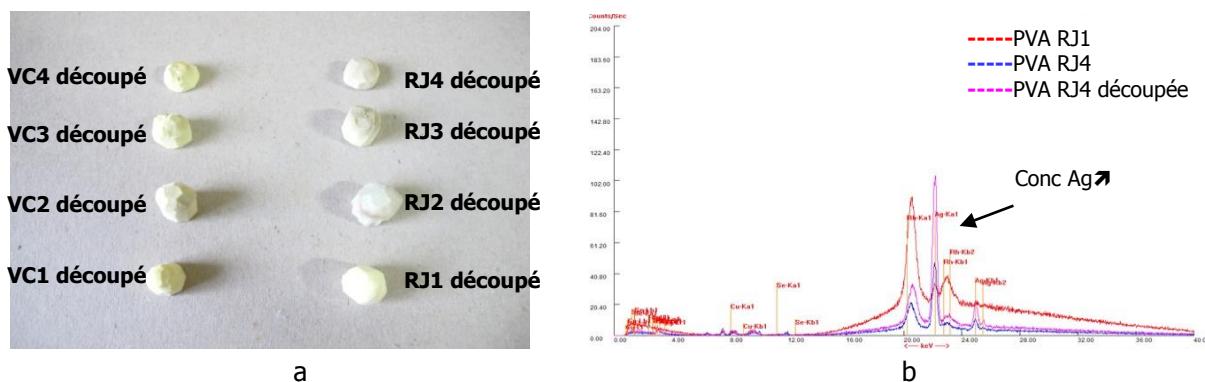
Après découpe de l'extrémité des tampons (Fig. 80a), les spectres de la figure 80b montrent effectivement que les tampons sont pollués à cœur.

Au terme de ce travail d'analyse, il apparaît qu'on peut associer la coloration de l'extrémité des tampons lors de leur usage à leur pollution par des cations métalliques, surtout après polarisation anodique. Cette altération semble s'accompagner d'un durcissement des tampons qui pourraient alors rayer la surface du métal à nettoyer. D'autres espèces pourraient intervenir dans cette pollution, en particulier les anions produits suite aux réductions (espèces soufrées ou chlorurées) mais d'autres techniques d'analyse doivent être employées pour les révéler.

Fig. 80 : Série de tampons PVA utilisés par Vincent Chappuis (VC) et l'équipe de l'UR-Arc CR pour ce projet après découpe de l'extrémité des tampons, vue de face (a) et spectres de fluorescence X sur l'extrémité des tampons, sur un tampon non usagé (RJ1), un autre polarisé cathodiquement et anodiquement (RJ4) et un tampon découpé à son extrémité (RJ4 découpé) (b).

La pollution par des cations métalliques des mousses PVA, tout comme l'altération de celles-ci qui en découle, semblant avérées, nous avons recherché d'autres mousses microporeuses et matériaux équivalents susceptibles de remplacer ce matériau. Cette section complète le travail de V. Chappuis (Chappuis 2012). Rappelons que V. Chappuis avait conclu, lors de ses tests comparatifs sur les matériaux des tampons, que les meilleurs résultats étaient obtenus avec les mousses microporeuses.

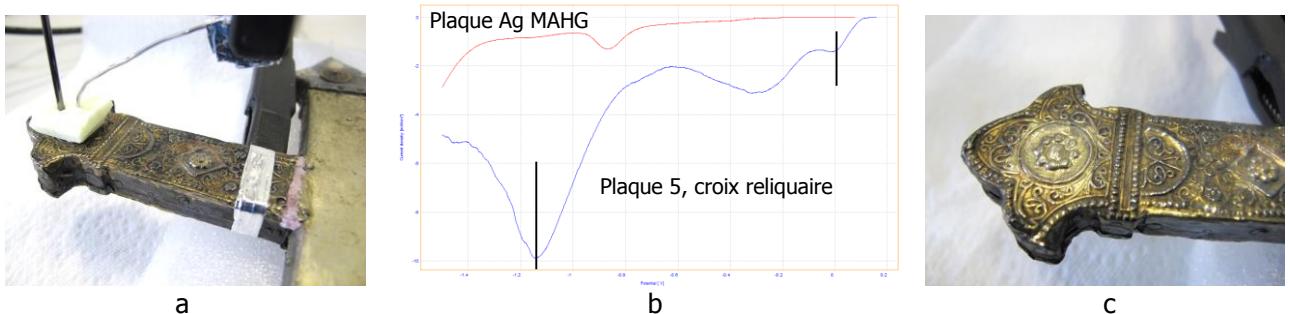
Le tracé de voltammétrie linéaire cathodique obtenu en présence d'un même tampon appliqué à la plaque 5 de la croix reliquaire de la Vraie croix (Fig. 93a) montre des pics plus proéminents ($\text{AgCl} \rightarrow \text{Ag}$ et $\text{Ag}_2\text{S} \rightarrow \text{Ag}$) (Fig. 93b). Le métal apparaît argenté sous le tampon au terme de la polarisation (Fig. 93c) et le tampon lui-même est sali après rinçage (Fig. 94). Pour être efficace la réduction doit être menée à -1100mV/C. vitreux, un potentiel bien moins négatif que celui obtenu avec le pinceau électrolytique (-1800mV/C. vitreux environ, section III.3.c.2). Le même résultat a été obtenu avec les trois tampons testés.

Fig. 93 : Aperçu d'une polarisation cathodique en cours sur la plaque 5 de la croix reliquaire de la Vraie croix en présence d'un tampon en PVA ADW® (a), tracé de voltammétrie linéaire cathodique (en bleu) comparé à celui obtenu avec le même tampon testé sur une plaquette en Ag terni MAHG (en rouge) (b) et aspect de la plaque 5 au terme de la polarisation (c).

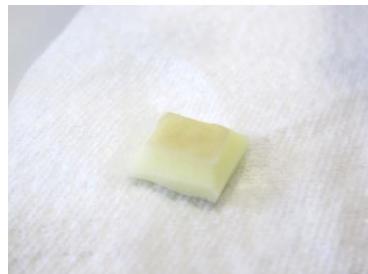
Fig. 94 : Aspect de la face extérieure du tampon PVA ADW® au terme de la polarisation cathodique sur la plaque 5 de la croix reliquaire de la Vraie croix et après rinçage.

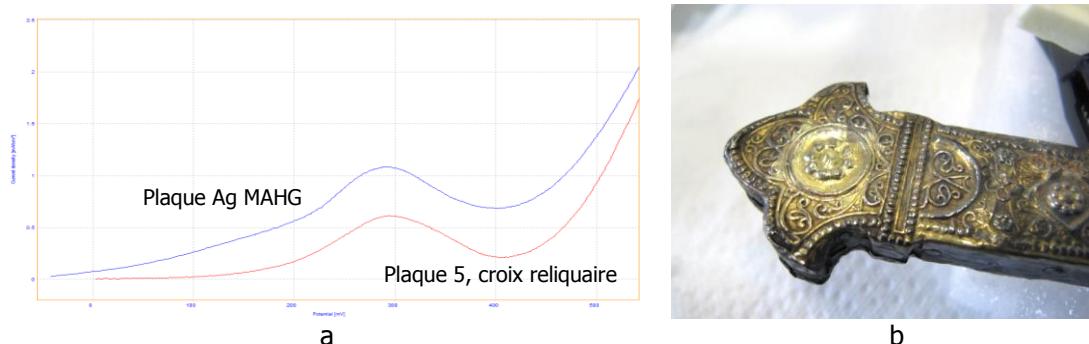
Le tracé de voltammetrie linéaire anodique obtenu, toujours en présence du même tampon rincé et appliqué sur la même zone rincée de la plaque 5 de la croix reliquaire de la Vraie croix, montre un pic d'oxydation (Fig. 95a, tracé rouge) situé à 300mV/C. vitreux, valeur là encore inférieure à celle obtenue avec le pinceau (600mV/C. vitreux, section III.3.c.2) mais identique à celle obtenue sur une plaquette d'Ag MAHG (Fig. 92b, tracé bleu sur la fig. 95a). Le métal apparaît doré sous le tampon au terme de la polarisation (Fig. 95b).

Fig. 95 : Voltammetrie linéaire anodique sur la même zone de la plaque 5 de la croix reliquaire de la Vraie croix préalablement nettoyée cathodiquement puis rincée en présence du même tampon en PVA (a) comparée à celle de la figure 92b et aspect de la plaque 5 au terme de la polarisation (b).

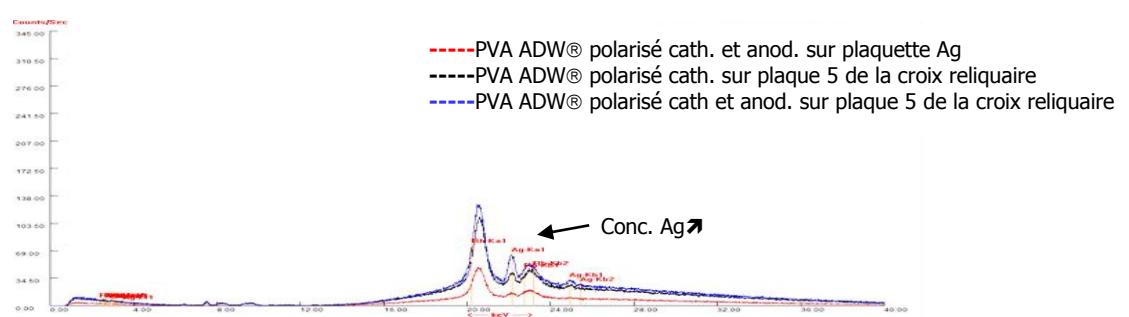
Le spectre de fluorescence X de la figure 96 montre clairement que seule la voltammetrie anodique menée sur la plaque 5 de la croix reliquaire de la Vraie croix occasionne une pollution du tampon par les cations métalliques. Ainsi la coloration des tampons (comme suite à la voltammetrie cathodique, Fig. 94) n'est pas synonyme de pollution. De toute évidence la polarisation anodique accentue la pollution des tampons, certainement en raison de la mise en solution des cations Ag^+ .

Fig. 96 : Spectres de fluorescence X sur l'extrémité d'un tampon PVA ADW® utilisé dans le cadre des essais précédents : état rincé, soumis à des voltammetries cathodique et anodique sur plaquette d'Ag MAHG terni naturellement, puis une voltammetrie cathodique sur la plaque 5 de la croix reliquaire de la Vraie croix, soumise enfin à une voltammetrie anodique toujours sur la même plaque 5.

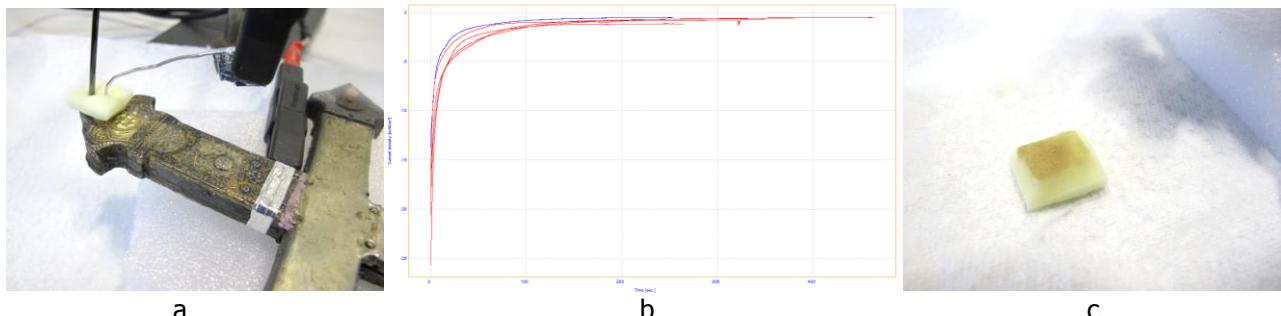
Le même tampon que celui testé ci-dessus est une nouvelle fois rincé et utilisé pour nettoyer la plaque 5 par chrono-ampérométrie cathodique au potentiel de -1100mV/C. vitreux. Cinq polarisations successives sont réalisées sur des zones étudiées préalablement par voltammetrie linéaire. La figure 97 montre une polarisation en cours (a), les tracés obtenus (b) et l'aspect du tampon suite aux polarisations (c).

Fig. 97 : Chrono-ampérométries cathodiques à -1100mV/C. vitreux sur la plaque 5 de la croix reliquaire de la Vraie croix avec le même tampon PVA (a), les 5 tracés obtenus (b) et aspect de surface du tampon PVA suite aux polarisations (c).

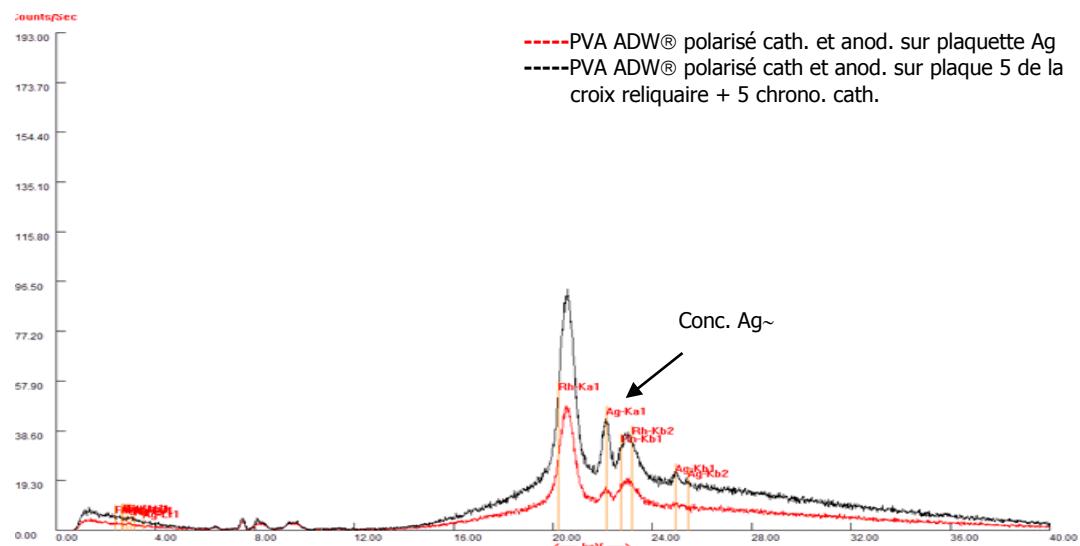
Une nouvelle analyse par fluorescence X du même tampon au terme de la chrono-ampérométrie cathodique montre que la pollution du tampon n'a pas progressé mais s'est maintenue (Fig. 98).

Fig. 98 : Spectres de fluorescence X sur l'extrémité du tampon PVA ADW® utilisé dans le cadre des essais précédents : état rincé, soumis à des voltammétries cathodique et anodique sur plaquette d'Ag terni naturellement et comparaison avec le même état soumis à des voltammétries cathodique et anodique sur la plaque 5 de la croix reliquaire de la Vraie croix et enfin à 5 chrono-ampérométries cathodiques à -1100mV/C. vitreux toujours sur la même plaque 5.

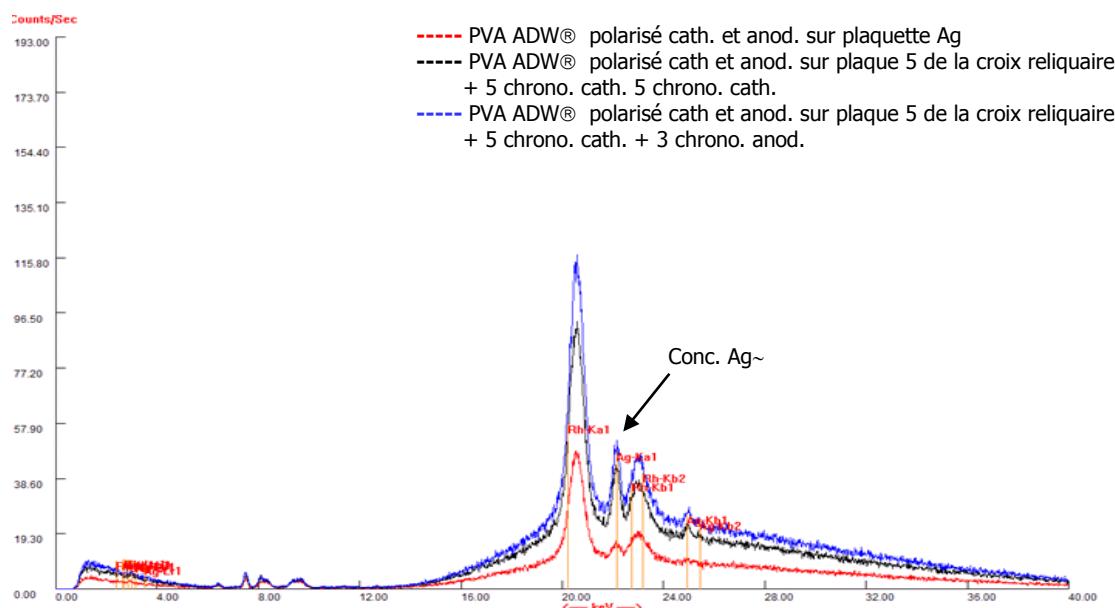
Afin d'évaluer l'effet d'une polarisation anodique plus soutenue sur la pollution du tampon, 3 chrono-ampérométries anodiques successives à 250mV/C. vitreux ont été réalisées sur des zones préalablement polarisées cathodiquement. La figure 99 montre que suite à cette nouvelle polarisation, aucune pollution supplémentaire du tampon n'est constatée.

Fig. 99 : Spectres de fluorescence X sur l'extrémité du tampon PVA ADW® utilisé dans le cadre des essais précédents : état rincé, soumis à des voltammétries cathodique et anodique sur plaquette d'Ag terni naturellement et comparaison avec le même état soumis à des voltammétries cathodique et anodique et 5 chrono-ampérométries cathodiques à -1100mV/C. vitreux sur la plaque 5 de la croix reliquaire de la Vraie croix ainsi qu'avec le même état soumis enfin à 3 chrono-ampérométries anodiques à 250mV/C. vitreux toujours sur la même plaque 5.

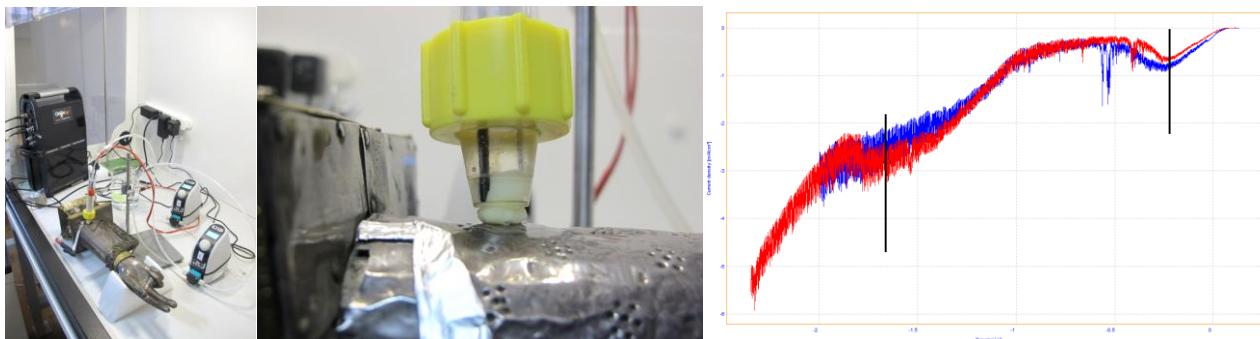
Les paramètres du traitement cathodique sont définis au préalable par voltammetrie linéaire cathodique en mode statique (Fig. 101). Le contact sur l’objet dégraissé est assuré par une feuille d’aluminium. Deux pics distincts apparaissent, le premier correspond à la réduction $\text{AgCl} \rightarrow \text{Ag}$ (max. à -300mV/C. vitreux) et le second à la réduction $\text{Ag}_2\text{S} \rightarrow \text{Ag}$ (max. à -1700mV/C. vitreux). A noter qu’on retrouve pour cette dernière réduction une valeur de potentiel proche de celle de la plaque 5 de la croix reliquaire de la Vraie croix.

Fig. 101 : Définition des paramètres du traitement cathodique d’une partie de la manche du bras reliquaire de saint Bernard par voltammetrie linéaire cathodique avec tampon PVA ADW®.

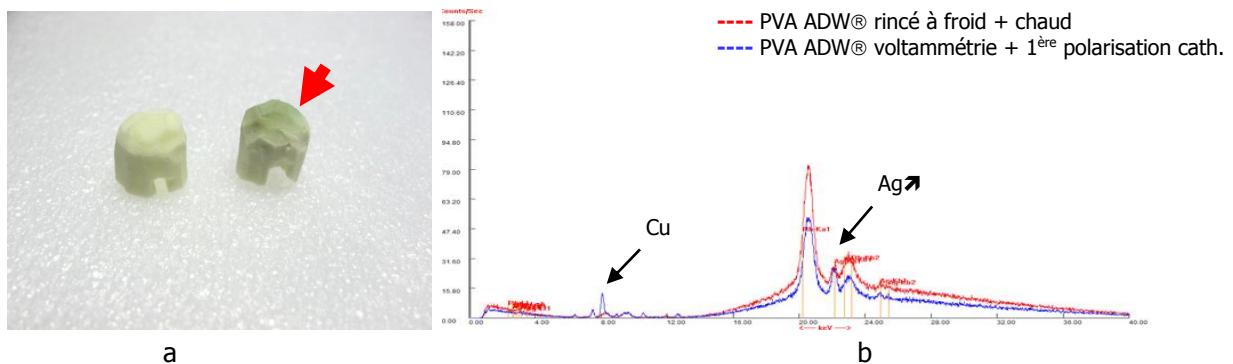
Au terme du nettoyage de la section de la manche (surface exposée sur la figure 102), l'extrémité du tampon prend une couleur verdâtre (Fig. 103a). Après analyse FRX, on constate que le tampon est pollué par des espèces Ag et Cu comme le montre le spectre ci-dessous (Fig. 103b). Ce résultat s'oppose aux conclusions précédentes. Ainsi les tampons se polluent également en cations métalliques durant l'étape de polarisation cathodique.

Fig. 103 : Aspect de surface d'un tampon en PVA ADW® sali en surface lors de séries de polarisations cathodiques (voltammetrie suivie d'une chrono-ampérométrie à -1700mV/C. vitreux) menées sur un élément du bras reliquaire de saint Bernard, en comparaison de l'aspect d'un tampon simplement rincé (a) et spectres de fluorescence X des mêmes tampons (b).

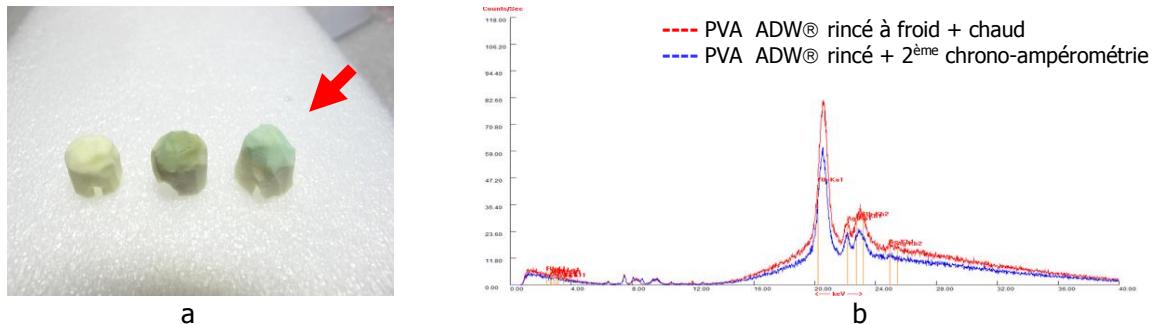
A nouveau, le tampon est sali (couleur verdâtre) au terme de la polarisation mais son analyse par fluorescence X ne permet pas de dire si une pollution s'est développée (Fig. 105).

Fig. 105 : Aspect de surface d'un tampon en PVA ADW® sali en surface lors de la 2^{ème} chrono-ampérométrie à -1700mV/C. vitreux menée sur le même élément du bras reliquaire de saint Bernard, en comparaison de l'aspect d'un tampon simplement rincé, à gauche sur le cliché et le tampon sali de la 1^{ère} chrono-ampérométrie, au milieu (a) et spectres de fluorescence X du tampon seulement rincé et du tampon utilisé pour la 2^{ème} polarisation (b).

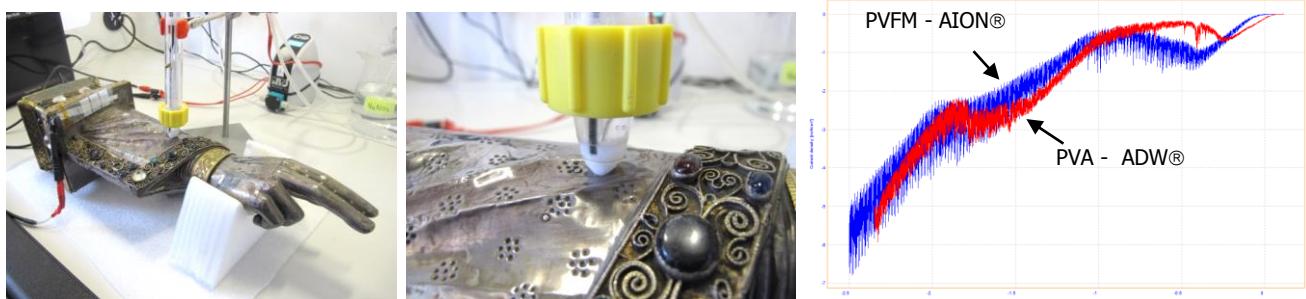
Une nouvelle fois le tampon a été taillé de telle façon à limiter le décalage du potentiel du max. du pic de réduction vers des valeurs trop négatives (hauteur limité et rainurage pour faciliter le positionnement des CE et ER). Les débits d'amenée et d'extraction de la solution sont respectivement 30 et 80mL/min. La voltammetrie linéaire cathodique réalisée montre à nouveau 2 pics de réduction (Fig. 106, tracé bleu). Les potentiels des max. des pics de la réduction Ag₂S → Ag sont quasiment les mêmes pour les deux tampons PVA ADW® (-1700mV/C. vitreux, tracé rouge) et PVFM AION® (-1800mV/C. vitreux).

Fig. 106 : Définition des paramètres du traitement cathodique d'une partie de la manche du bras reliquaire de saint Bernard par voltammetrie linéaire cathodique avec tampon PVFM AION®.

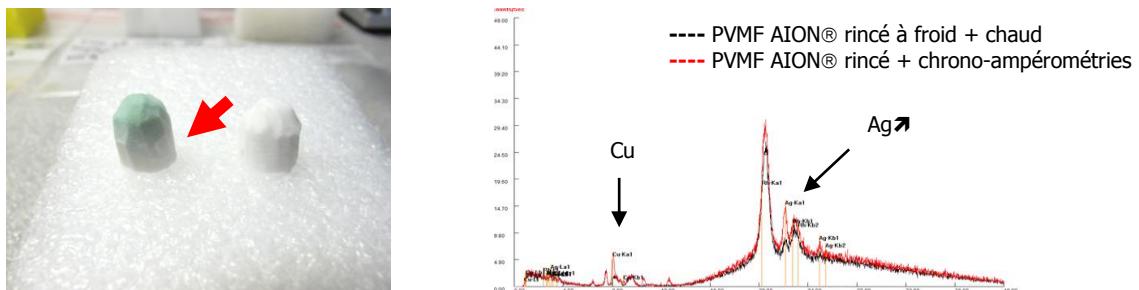
Le tampon utilisé se salit (coloration verdâtre) comme les tampons PVA ADW® précédents (Fig. 107a). Après analyse FRX, on constate que le tampon est pollué par des espèces Ag et Cu comme le montre le spectre de la figure 107b.

Fig. 107 : Aspect de surface d'un tampon PVFM AION® usagé lors de la 1^{ère} polarisation cathodique (voltammétrie suivie de chrono-ampérométries) menée sur un des éléments de la manche du bras reliquaire de saint Bernard, en comparaison de l'aspect d'un tampon simplement rincé (a) et spectres de fluorescence X du tampon rincé et du tampon PVFM AION® après polarisation (b).

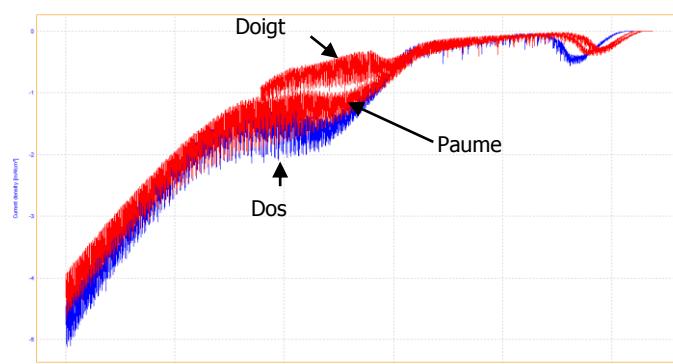
Les tracés de voltammétries linéaires montrent 2 pics de réduction, le premier (à -100-200mV/C. vitreux) est attribué à la réduction $\text{AgCl} \rightarrow \text{Ag}$ et le second (à -1400-1600mV/C. vitreux) à la réduction $\text{Ag}_2\text{S} \rightarrow \text{Ag}$ (Fig. 109). Il est intéressant de noter que les valeurs des pics de réduction sont moins négatives que pour la manche du même objet. L'absence de reliefs au niveau des plaques peut être à l'origine de ces résultats qui se rapprochent de ceux du pied de la monstrance.

Fig. 109 : Tracés de voltammétries linéaires cathodiques avec tampon PVFM AION® sur plusieurs plaques de la main du bras reliquaire de saint Bernard.

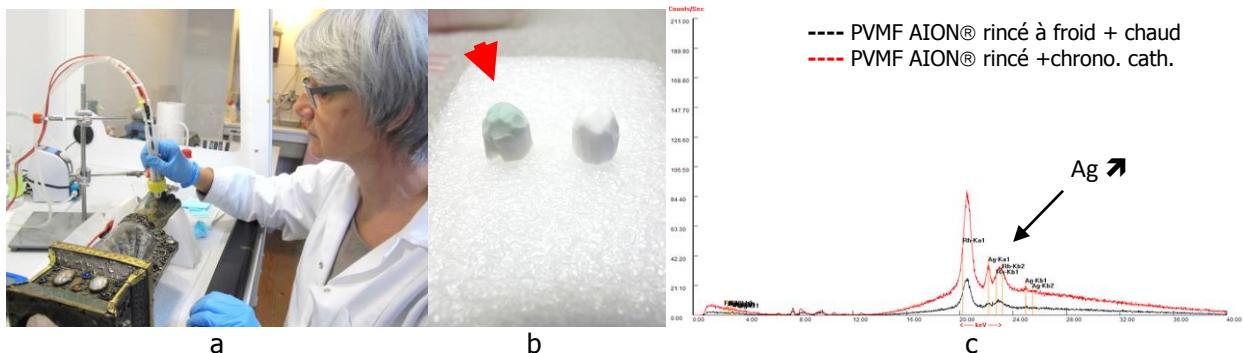
Les plaques sont polarisées autour de -1400-1600mV/C. vitreux (Fig. 110a). A nouveau, on observe au terme du nettoyage de la main du bras reliquaire de saint Bernard une coloration verte du tampon (Fig. 110b) par rapport à un tampon non utilisé. Après analyse FRX, on constate une nouvelle fois que le tampon est pollué par des espèces Ag comme le montre le spectre de la figure 110c.

Fig. 110 : Chrono-ampérométries cathodiques à -1400-1600mV/C. vitreux des plaques de la main du bras reliquaire de saint Bernard – noter que les tubes de circulation de la solution et le câblage électrique ont été rendus solidaires rigidifiant ainsi la partie haute du pinceau électrolytique (a), aspect de surface du tampon PVFM AION® après polarisation par rapport à un même tampon simplement rincé et spectres de fluorescence X sur ces deux tampons (c).

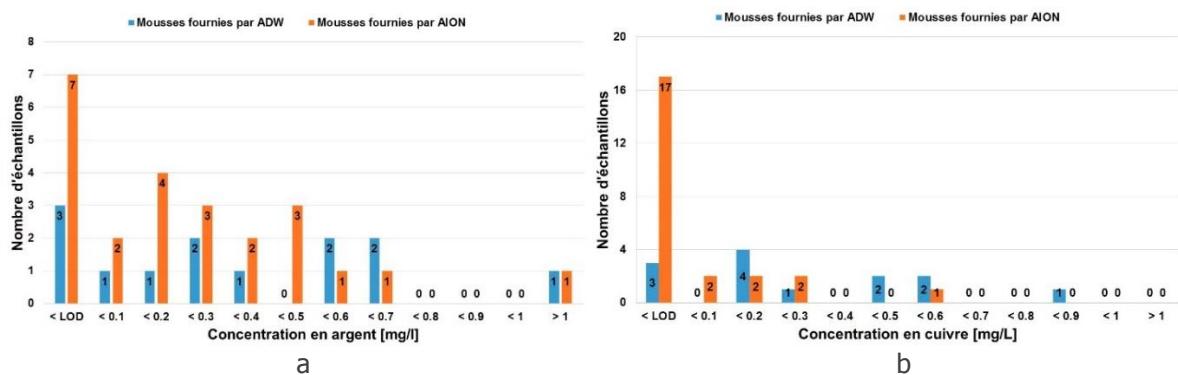
Des concentrations comprises entre 0 et 2,1 mg/L pour l'argent et de 0 à 0,8 mg/L pour le cuivre ont été trouvées dans les tampons colorés, les proportions augmentant lors des polarisations anodiques. En comparant les résultats obtenus pour les mousses ADW® et AION®, il apparaît qu'une majorité de tampons en mousse AION® analysés ont des concentrations en Ag et en Cu en-dessous du seuil de détection. A l'opposé les plus fortes pollutions par ces éléments métalliques se trouvent au sein des tampons réalisés en mousse ADW® (Fig. 111). Ces résultats semblent valider la présence d'une proportion plus importante en PVA dans la mousse ADW®.

Fig. 111 : Comparaison des concentrations en argent (a) et en cuivre (b) dans les mousses ADW® et AION®, © Crédit A. Yerly.

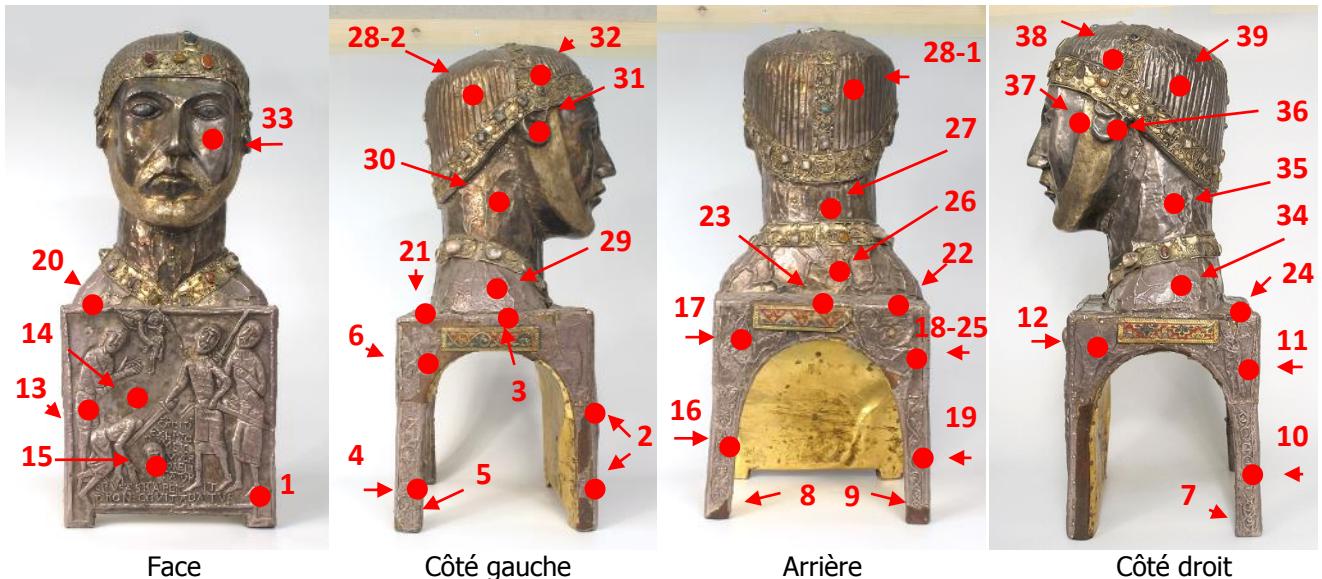
La figure 155 indique sur les 4 faces du chef reliquaire le n° des zones étudiées. Les premiers n° correspondent aux plaques du socle, ceux compris entre 20 et 24 sont ceux des plaques de la plateforme du socle et au-delà il s'agit des plaques du buste lui-même.

Fig. 155 : Localisation des zones des plaques du chef reliquaire étudiées électrochimiquement et électrolytiquement afin de préciser la nature du ternissement.

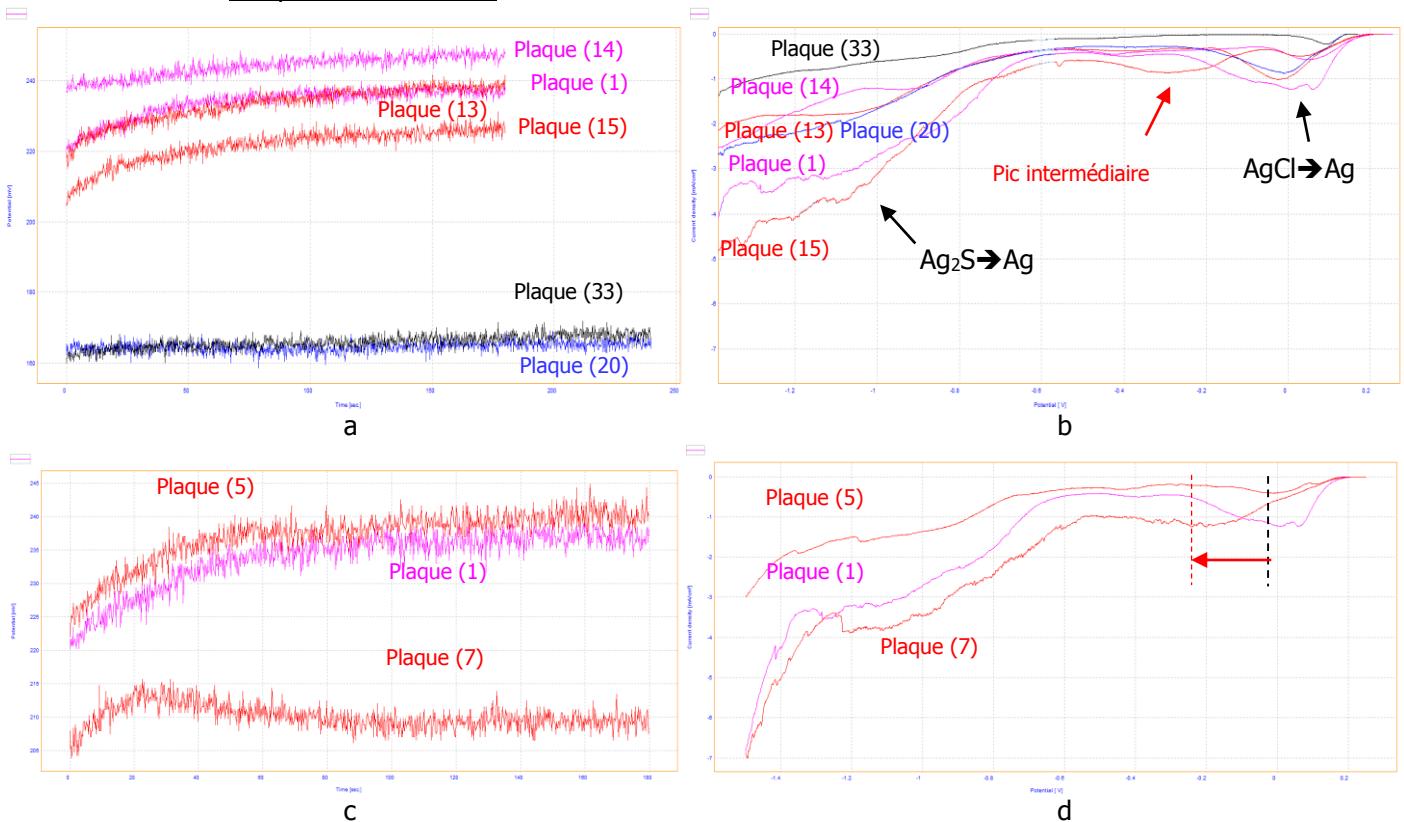
b.1. Plaques du côté face

Fig. 156 : Tracés Ecorr vs temps et de voltammétries linéaires pour les plaques de la face du chef reliquaire (a et b), y compris les deux plaques des pieds arrières du socle faisant face (c et d). En rouge et rose les plaques du socle, en bleu la plaque de la plateforme et en noir la plaque du buste.

Les tracés Ecorr vs temps sont assez proches pour les 4 zones testées de la plaque frontale (n°1, 13-15) et les potentiels sont assez élevés (Fig. 156a). Ils le sont moins pour ceux de la plaque 20 de la plateforme et du visage du buste (n°33). Les

voltammétries linéaires donnent des pics de réduction situés à peu près aux mêmes potentiels. Seule la zone 15 donne un pic intermédiaire notable entre les pics habituels $\text{AgCl} \rightarrow \text{Ag}$ et $\text{Ag}_2\text{S} \rightarrow \text{Ag}$ (Fig. 156b). Les max. du pic $\text{Ag}_2\text{S} \rightarrow \text{Ag}$ sont moins négatifs sur les zones plus lisses (en rose, Fig. 156b) de la plaque frontale que celles à relief (en rouge, Fig. 156b). La plaque du visage (n°33) est nettement moins ternie que les autres. La plaque 5 située au niveau du pied arrière gauche du socle et sur le même côté face a un tracé Ecorr vs temps relativement similaire à celui des zones de la plaque frontale, le pic $\text{AgCl} \rightarrow \text{Ag}$ étant plus faible (Figs. 156c et d). La plaque se trouvant au même endroit mais sur le pied arrière droit a un tracé Ecorr vs temps donnant des potentiels légèrement moins positifs (Fig. 156c). On note aussi dans ce cas un décalage vers des potentiels plus négatifs du pic $\text{AgCl} \rightarrow \text{Ag}$ (Fig. 156d).
