Mise au point de méthodes de nettoyage électrolytique innovantes pour la restauration de chefs-d'œuvre d'orfèvrerie composites. Application au trésor de l'abbaye de Saint-Maurice d'Agaune

Projet Saint-Maurice

Rapport final

Avril 2014

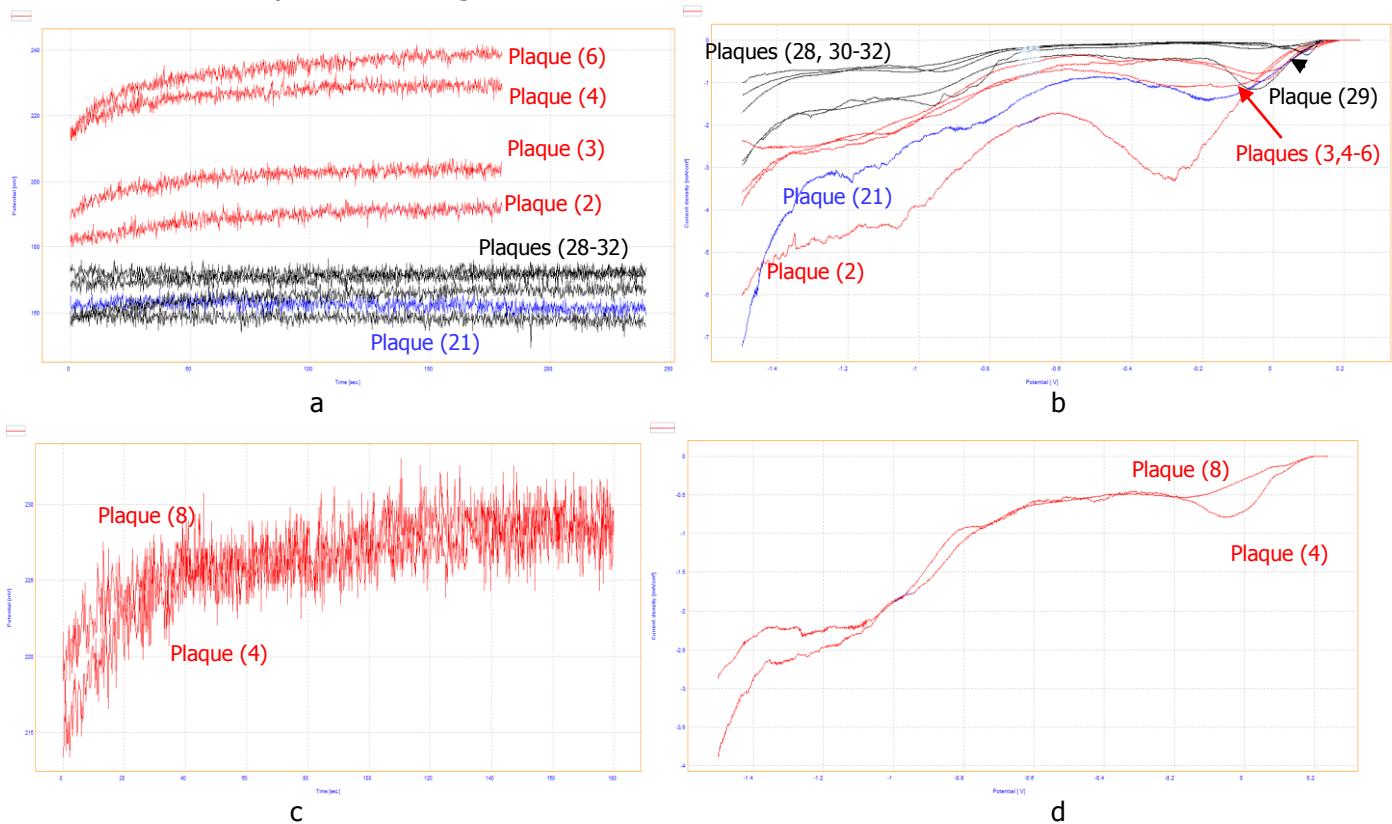
b.2. Plaques du côté gauche

Fig. 157 : Tracés Ecorr vs temps et de voltammétries linéaires pour les plaques du côté gauche du chef reliquaire, y compris la plaque du pied arrière du socle côté gauche. En rouge les plaques du socle, en bleu la plaque de la plateforme et en noir les plaques du buste.

Les tracés Ecorr vs temps sont assez proches pour les 4 zones testées des 4 plaques du socle côté gauche (n°2-4, 6) et les potentiels sont assez élevés (Fig. 157a). Comme pour le côté face, ils sont moins positifs pour ceux de la plaque 21 de la plateforme et des zones des plaques du buste (des épaules aux cheveux). Les voltammétries linéaires donnent des max. de pics de réduction nettement différents au niveau du socle et de la plaque de la plateforme du socle (décalages vers les potentiels plus négatifs à la fois pour $\text{AgCl} \rightarrow \text{Ag}$ et $\text{Ag}_2\text{S} \rightarrow \text{Ag}$, surtout pour la plaque 2, Fig. 157b) par rapport aux plaques du buste. Est-ce dû au caractère plus lisse de ces dernières ou au fait qu'elles ont été nettoyées plus régulièrement ? En effet elles paraissent moins ternies que les autres (les tracés le confirment), sauf la plaque 29 des épaules qui étant proche du socle a un comportement se rapprochant des plaques de ce même socle.

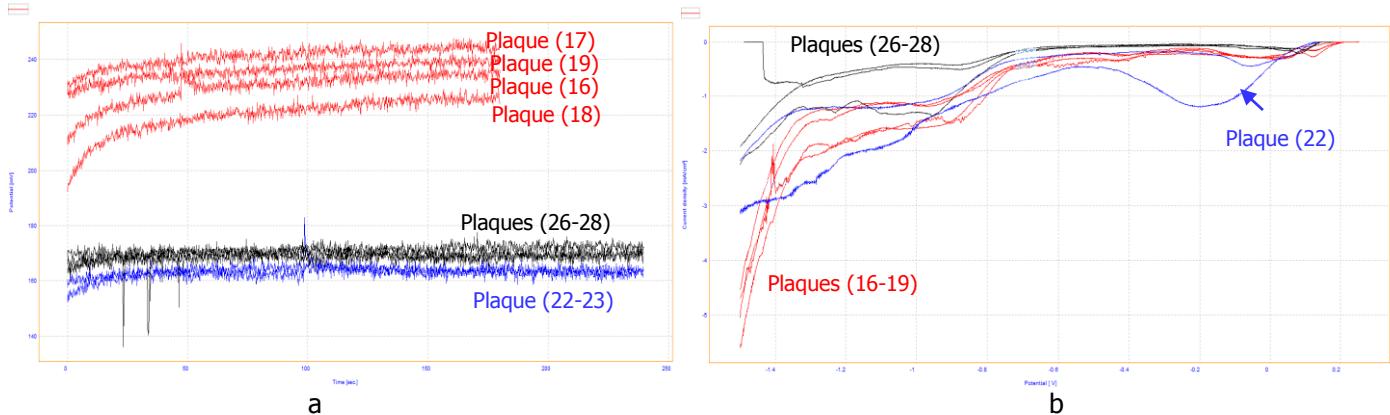
b.3. Plaques du côté arrière

Fig. 158 : Tracés Ecorr vs temps et de voltammétries linéaires pour les plaques de l'arrière du chef reliquaire. En rouge les plaques du socle, en bleu les plaques de la plateforme et en noir les plaques du buste.

Les tracés Ecorr vs temps sont assez proches pour les 4 zones testées des 4 plaques du socle arrière (n°16-19) et les potentiels sont assez élevés (Fig. 158a). Comme pour les côtés face et gauche, ils sont moins positifs pour ceux des plaques 22 et 23 de la plateforme et des zones des plaques du buste (des épaules aux cheveux). Les voltammétries linéaires donnent des max. de pics de réduction nettement différents au niveau des plaques de la plateforme du socle (décalages vers les potentiels plus négatifs à la fois pour AgCl \rightarrow Ag et Ag₂S \rightarrow Ag, surtout pour la plaque 22, Fig. 158b) par rapport aux plaques du buste ou du socle. Est-ce dû au caractère plus lisse et plus régulièrement nettoyé de celles du buste et à la position contre le fond de la vitrine des plaques arrières du socle ? En fait ces dernières semblent davantage sulfurées (Ag₂S proéminent) que chlorurées (AgCl).

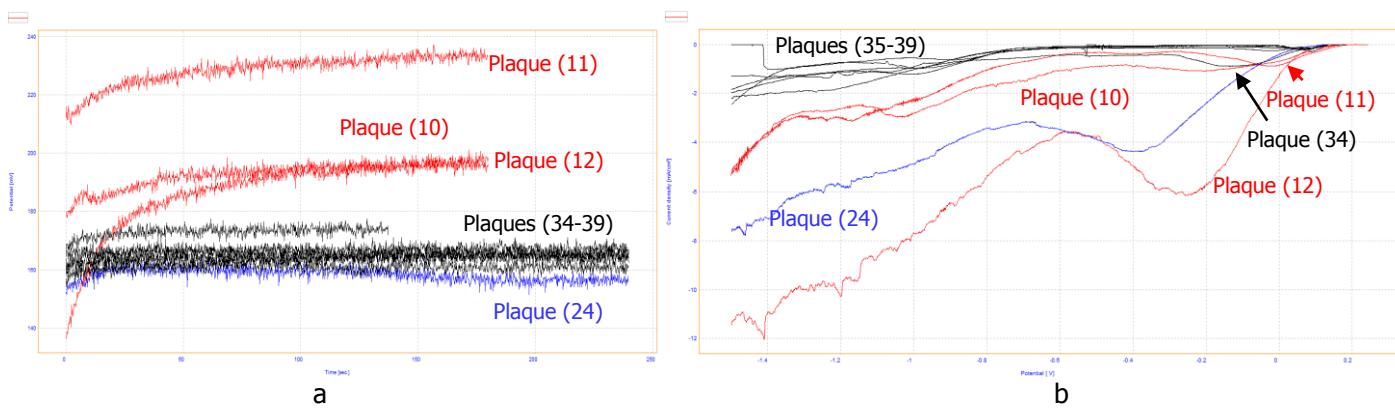
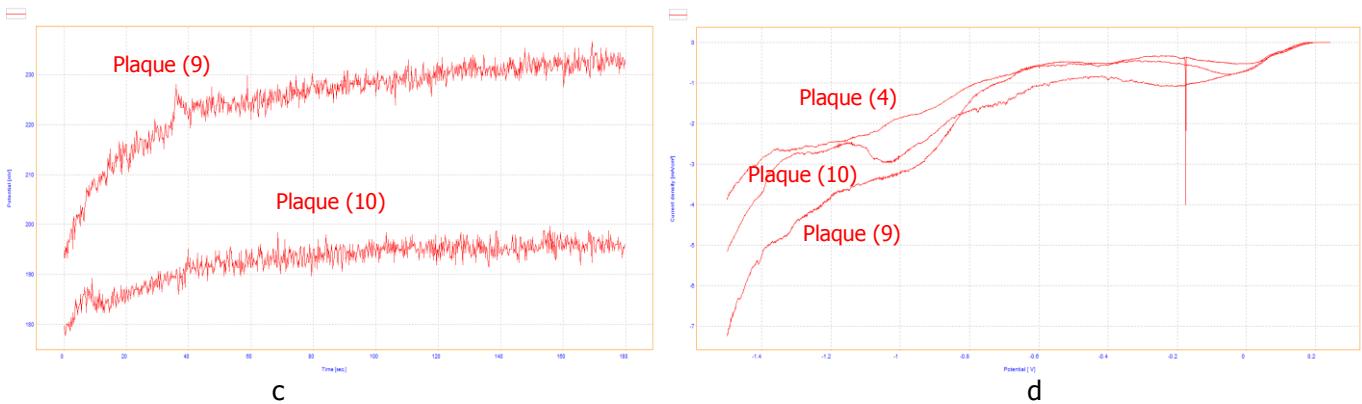
b.4. Plaques du côté droit

Fig. 159 : Tracés Ecorr vs temps et de voltammétries linéaires pour les plaques du côté droit du chef reliquaire, y compris la plaque du pied arrière du socle côté droit. En rouge les plaques du socle, en bleu la plaque de la plateforme et en noir les plaques du buste.

Les tracés Ecorr vs temps sont à nouveau assez proches pour les 3 zones testées des 3 plaques du socle côté droit (n° 10-12) et les potentiels sont assez élevés (Fig. 159a). Comme pour les côtés face, arrière et gauche, ils sont moins positifs pour ceux de la plaque 24 de la plateforme et des zones des plaques du buste (des épaules aux cheveux). Les voltammétries linéaires donnent des max. de pics de réduction nettement différents au niveau des plaques de la plateforme du socle et du socle (décalages vers les potentiels plus négatifs à la fois pour $\text{AgCl} \rightarrow \text{Ag}$ et $\text{Ag}_2\text{S} \rightarrow \text{Ag}$, surtout pour les plaques 12 et 24, Fig. 159b) par rapport aux plaques du buste (à part néanmoins la plaque 34, la plus proche du socle). Est-ce dû au caractère plus lisse des plaques du buste ou au fait qu'elles ont été nettoyées plus régulièrement ? La plaque 9 a quant à elle un comportement proche de la plaque 4.

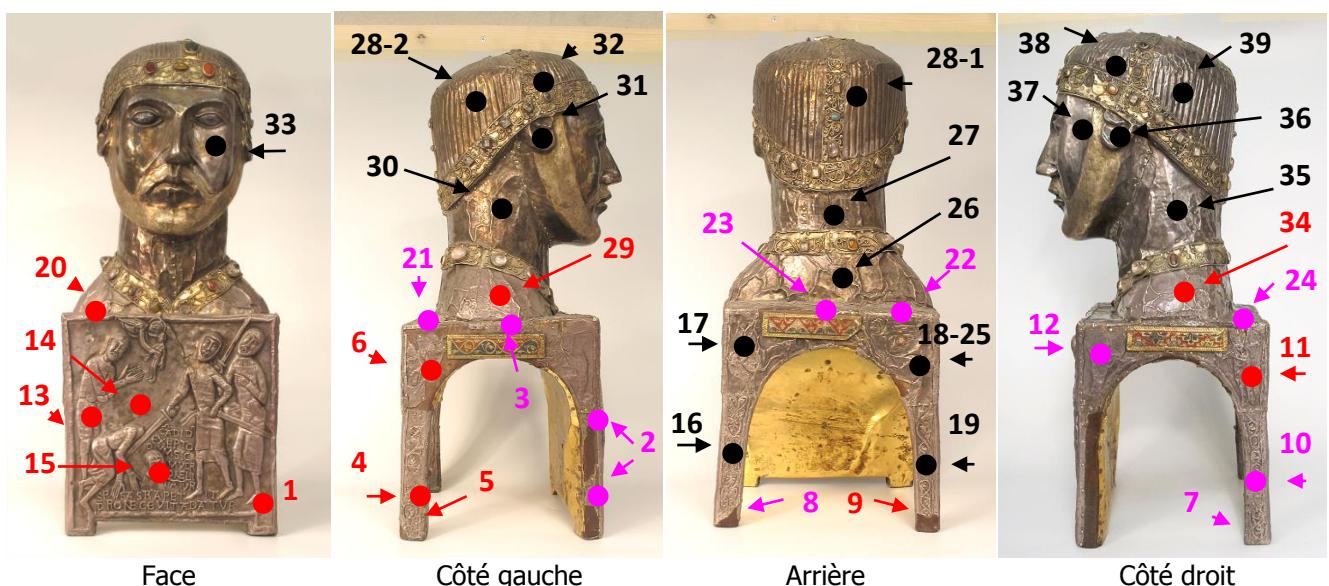
Fig. 160 : Nature du ternissement sur les plaques du chef reliquaire : plaques fortement (●) et plus faiblement ternies (●) ; plaques préférentiellement manipulées (●).

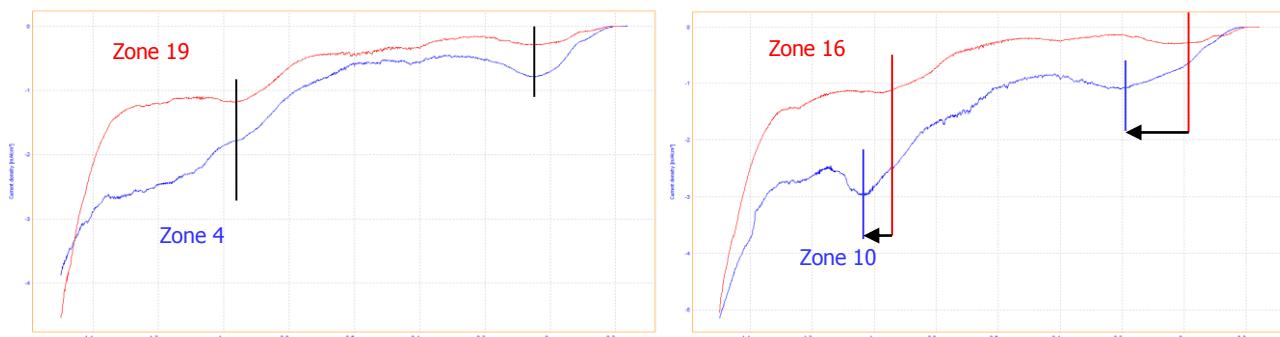
Il est à noter que les zones 4 et 19 font partie de la même plaque. Il en est de même pour les zones 10 et 16. Les tracés de voltammétries linéaires suivant (Fig. 161) montrent que la zone 4 apparaît, a priori, plus ternie que la zone 19, sans décalage des max. des pics de réduction. Il en est de même pour la zone 10 par rapport à la zone 16 avec cette fois-ci un décalage des max. des pics de réduction de 200mV pour le 1^{er} pic ($\text{AgCl} \rightarrow \text{Ag}$) et 100mV pour le second ($\text{Ag}_2\text{S} \rightarrow \text{Ag}$) de la zone 16 à la zone 10.

Fig. 161: Comparaison entre les tracés E_{corr} vs temps et de voltammétries linéaires de deux zones (4/19 et 10/16) diversement exposées de deux plaques du chef reliquaire de saint Candide.

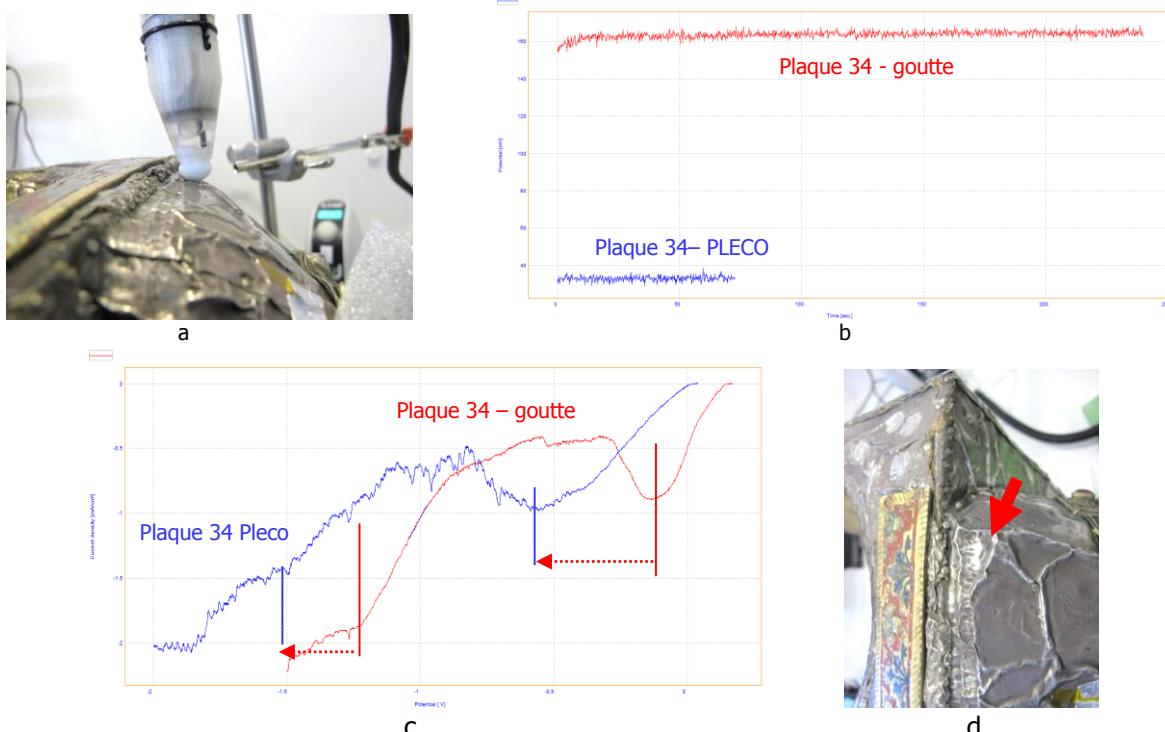
La figure 165 montre les mesures effectuées sur la plaque 34. Le tracé Ecorr vs temps est tout d'abord réalisé et comparé au même tracé mais avec la méthode à la goutte (Fig. 165b). L'écart de potentiel est de 130mV. Il correspond en partie à la différence de potentiel entre l'électrode Ag-AgCl/rallonge et le carbone vitreux et à la différence de ternissement entre les deux zones étudiées.

Fig. 165 : Etudes électrochimique et électrolytique de la plaque 34 avec le Pleco. Mise en place du Pleco (a), tracé Ecorr vs temps et comparaison avec le tracé à la goutte (b), voltammetrie linéaire et comparaison avec celle menée à la goutte (c) et aspect de surface de la plaque suite à la polarisation (d). Noter le niveau de fluctuation moindre de l'intensité de réduction avec le Pleco.

Le tracé de voltammetrie linéaire donne des décalages de 450mV pour le max. du 1^{er} pic de réduction et de 300mV pour celui du 2^{ème} pic (Fig. 165c). Le 1^{er} pic est proéminent par rapport au second, quel que soit le mode de tracé (Pleco ou goutte) choisi. Les fluctuations de l'intensité de réduction sont moindres avec le Pleco (Fig. 165c) qu'avec les pinceaux précédents.

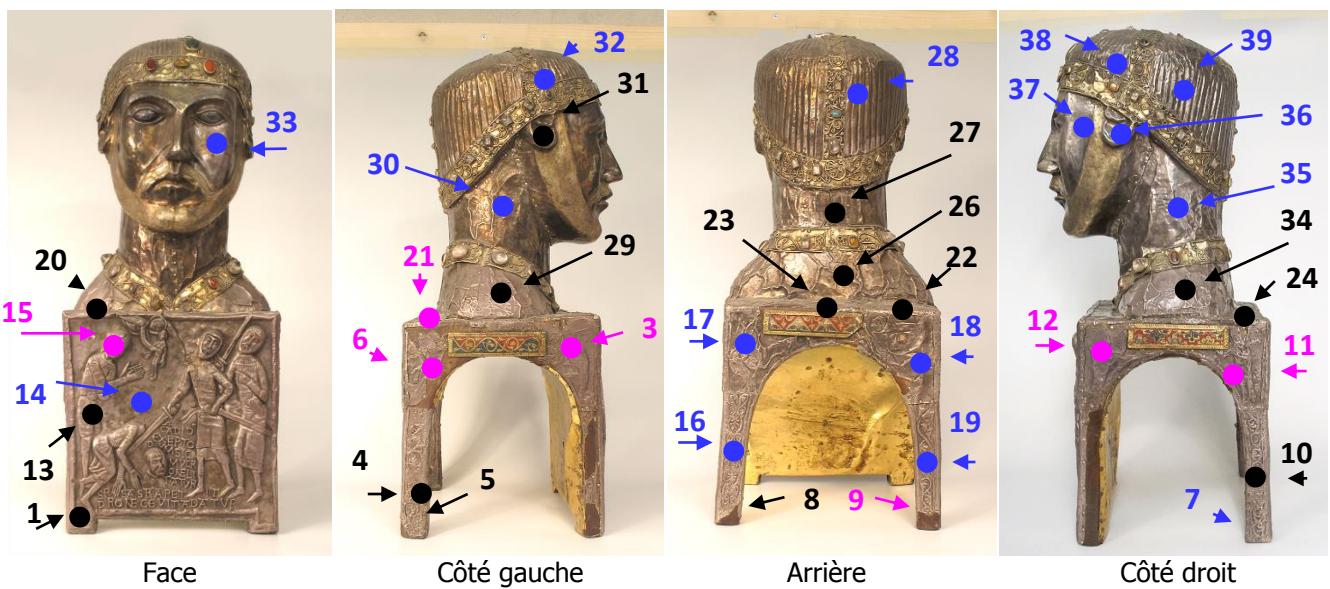
- Peu de décalage (<100mV): plaques ●
- Décalage négatif de 300mV environ pour les mesures au Pleco : plaques ●
- Décalage négatif supérieur à 500mV environ pour les mesures au Pleco : plaques ●

Fig. 166 : Aperçu des décalages des potentiels des maximums des pics de réduction ($\text{AgCl} \rightarrow \text{Ag}$ et $\text{Ag}_2\text{S} \rightarrow \text{Ag}$) par rapport aux valeurs avec la méthode à la goutte sur l'ensemble des plaques du chef reliquaire (● : peu de décalage ; ● : décalage de 300mV environ et ● : décalage supérieur à 500mV).

En mettant en parallèle les cartographies du ternissement (Fig. 160) et des décalages des potentiels des maximums des pics de réduction entre les deux types de mesures (Fig. 166), on peut émettre quelques conclusions importantes :

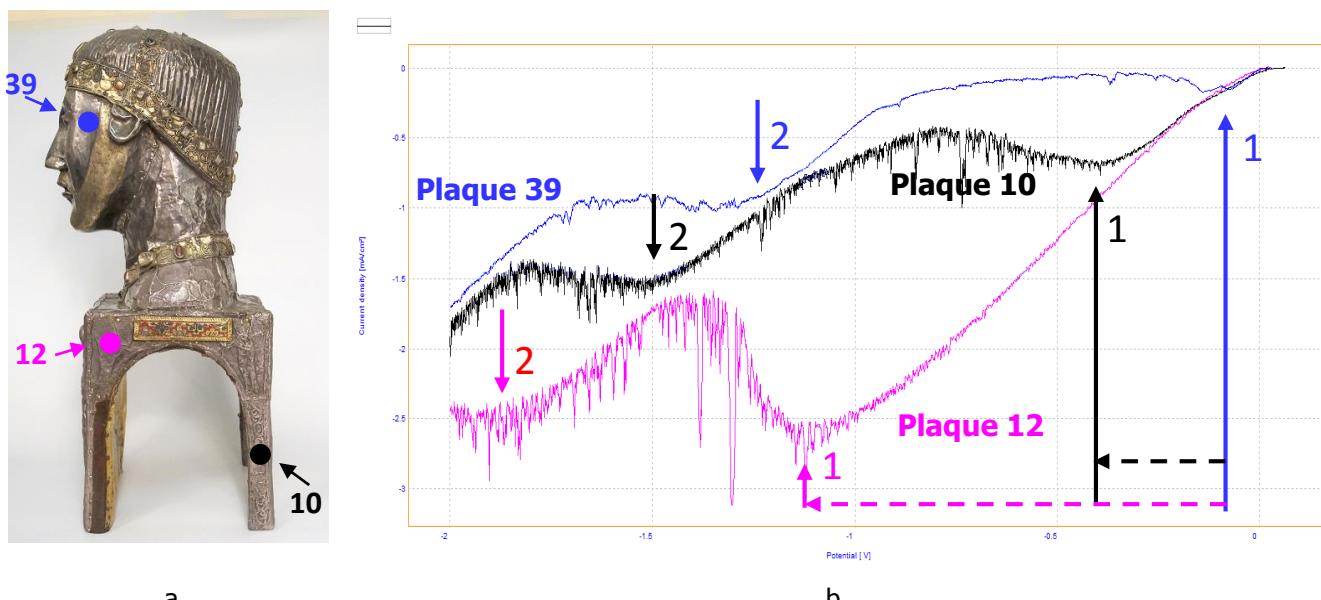
Les trois tracés de la figure 167 montrent que selon la plaque, et donc la nature du ternissement, le traitement de nettoyage par réduction cathodique peut permettre la réduction à :

- **-900mV/C. vitreux**, d'AgCl sur des plaques peu ou moyennement manipulées (tracés bleus et noirs),
- **-1500mV/C. vitreux**, d'AgCl sur des plaques très manipulées (tracé rose) et d'Ag₂S sur des plaques peu ou moyennement manipulées (tracés noirs et bleus),
- **-1800mV/C. vitreux**, d'Ag₂S sur des plaques très manipulées (tracé rose).

Fig. 167 : Tracés voltammetriques sur trois plaques du côté droit du chef reliquaire permettant d'apprécier les différents types de ternissement. Localisation des plaques (a). Les pics (1 : AgCl → Ag) et (2 : Ag₂S → Ag) démarrent chacun au même potentiel (par rapport au carbone vitreux) mais leur maximum est décalé en fonction de l'importance du ternissement (flèches en pointillé pour le pic (1)) (b).

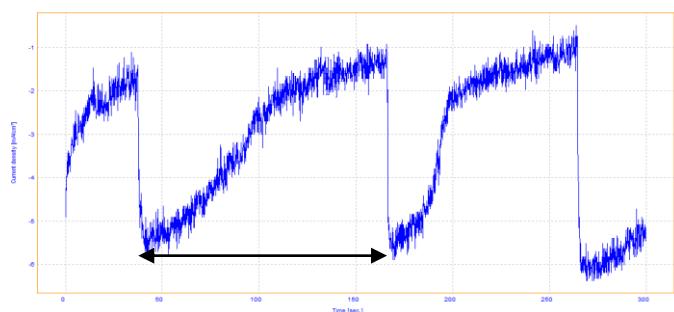
a. Potentiel de -900mV/CV appliqu  sur la plaque 33

b. Potentiel de -1500mV/CV appliqu  sur la plaque 12

Fig. 168 : Suivi de l'évolution du temps de réduction à partir des tracés chrono-ampérométriques. Le temps de réduction est obtenu lorsque l'intensité de réduction se stabilise. Polarisation à -900mV/CV sur le visage du chef reliquaire (plaque 33) avec un temps de traitement de 10s (a) et polarisation à -1500mV/CV sur une des plaques du socle (n°12) avec un temps de traitement de 100-120s.

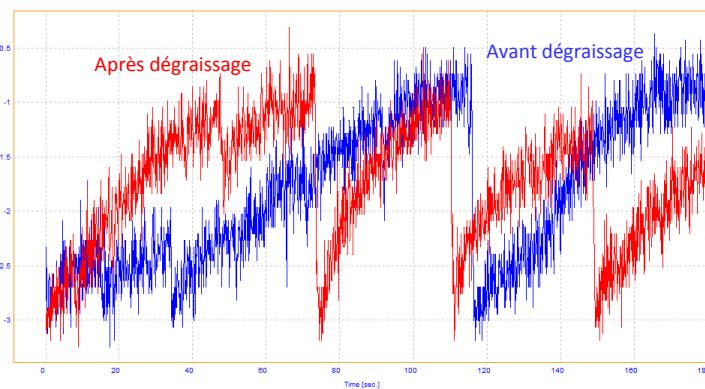
Au cours de nos essais, nous avons observ  que l'am lioration du d graissage de surface des plaques m talliques pouvait r duire ces temps de r duction. Ainsi lors du nettoyage de la plaque 8 du socle du chef reliquaire ´ -900mV/CV , vitreux, nous avons pu ramener ce temps de 100-120s ´ 40s (Fig. 169).

Fig. 169 : Effet du d graissage de surface d'une plaque m tallique (n 8) sur le temps de r duction lors des chrono-amp rom tries ´ -900mV/CV .

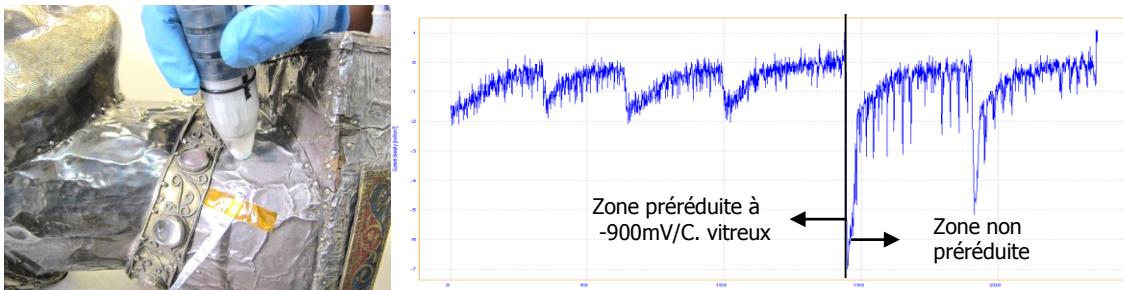
De plus, on peut diminuer les temps de réduction en polarisant les plaques par étapes successives comme sur la plaque 29 (Fig. 170). En pré-réduisant la plaque à -900mV/CV (élimination d'AgCl), le temps de réduction d'Ag₂S à -1500mV/C. vitreux passe de 50 à 30s et les intensités de réduction sont diminuées de moitié au démarrage de la polarisation.

Fig. 170 : Effet d'une pré-réduction d'AgCl (-900mV/C. vitreux) appliquée à la plaque 29 du chef reliquaire de saint Maurice sur l'efficacité de la réduction d'Ag₂S (-1500mV/C. vitreux) lors du nettoyage d'un ternissement constitué à la fois d'AgCl et d'Ag₂S.

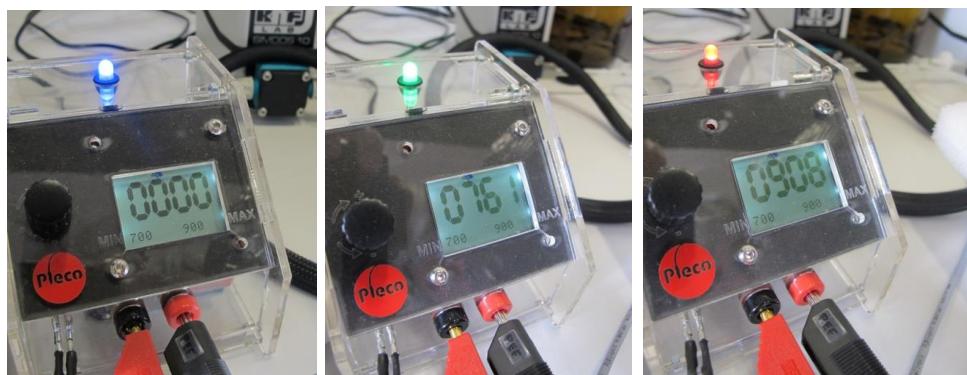
La figure 171 ci-dessous montre la réponse du système de contrôle lors d'une polarisation en mode chrono-ampérométrique à -900mV/C. vitreux. Le potentiel appliqué ne devant pas dépasser -900mV/C. vitreux, nous imposons comme potentiel min. et max. au système les valeurs de -700 et -900mV/C. vitreux. Lorsque le potentiel appliqué à l'objet atteint -700mV/C. vitreux, la LED, initialement bleue, prend une couleur verte indiquant des conditions de traitement optimales. La couleur rouge apparaît lorsque le potentiel appliqué dépasse -900mV/C. vitreux. L'état d'oxydation des plaques étant hétérogène, il est nécessaire de rester attentif à l'affichage numérique du système de contrôle afin de vérifier que le potentiel imposé n'est pas dépassé. Lorsque le regard de l'opérateur se trouve à portée du système de contrôle du potentiel, cette lecture est aisée. L'éloignement de l'opérateur par rapport au système de contrôle rend pertinente l'emploi de la LED qui joue le rôle d'alarme.

Fig. 171 : Suivi de la polarisation de la surface traitée par la couleur de la LED du système de contrôle du potentiel. Noter que l'affichage numérique donne des valeurs positives. En fait il s'agit de valeurs négatives. Ce problème d'inversion a été résolu depuis.

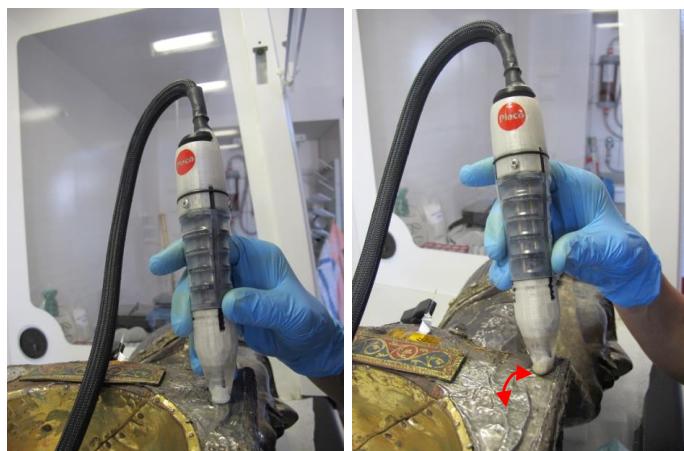
La réduction du ternissement n'étant pas un phénomène instantané (voir Tab. 12), le Pleco est maintenu en place durant le traitement. Aussi les chrono-ampérométries ont été menées en déplaçant le pinceau de zones en zones comme l'indique la figure 174. Cette opération évite par ailleurs l'arrachement possible du tampon par le relief des plaques ou les morceaux de métal se détachant des cassures.

Fig. 174 : Mode de déplacement du pinceau à la surface des plaques métalliques.

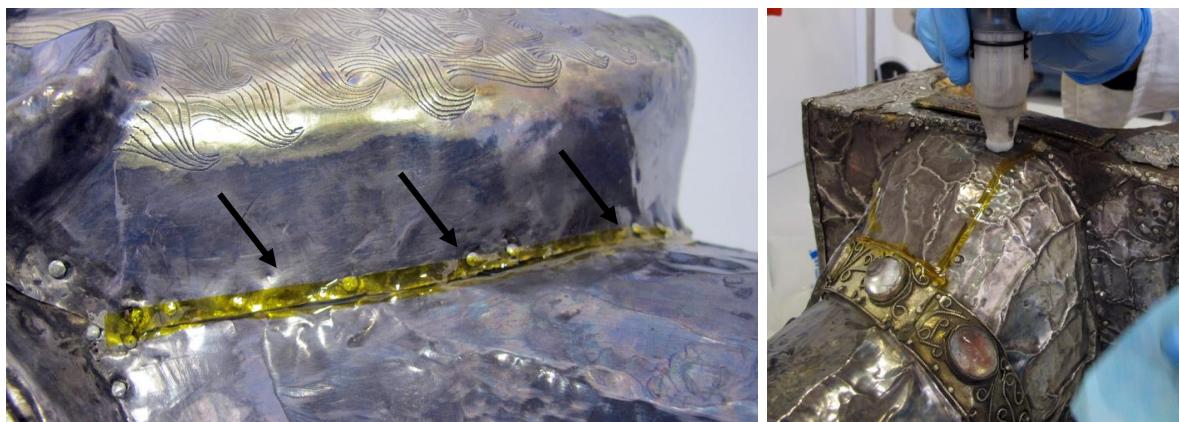
Le Pleco a été conçu pour éviter toute infiltration de l'électrolyte entre les plaques fixées les unes au-dessus des autres à l'aide de clous. L'épanchement de solution restant un risque potentiel, nous avons pris soin d'appliquer le même ruban adhésif que celui utilisé pour fixer le ruban d'aluminium sur toutes les zones de superposition des plaques (Fig. 176).

Fig. 176 : Application d'un ruban adhésif au niveau des zones de superposition des plaques.

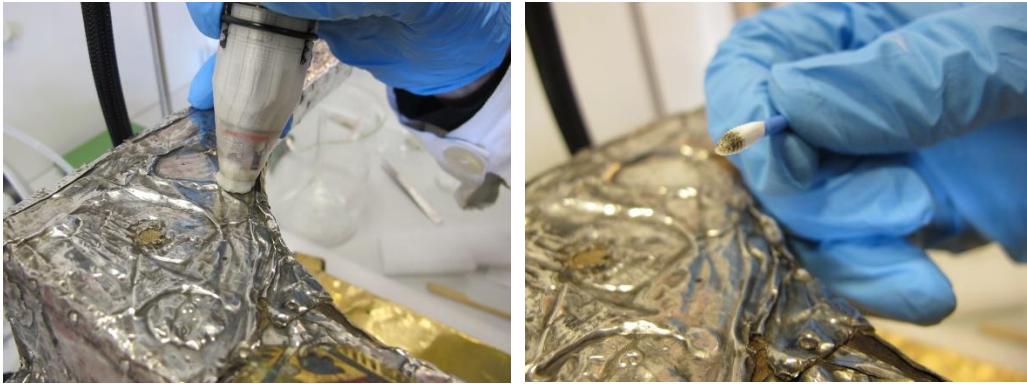
Le matériau du tampon (mousse microporeuse) s'adapte particulièrement au nettoyage de reliefs comme le montrent les figures 178 et 179. En pressant légèrement le tampon, celui-ci s'écrase sur la surface ce qui permet d'atteindre l'ensemble du relief. Un coton badigeon appliqué suite à la réduction permet d'éliminer les résidus des produits de ternissement réduits.

Fig. 178 : Application du Pleco sur une plaque à relief et nettoyage des résidus des produits de ternissement réduits avec un coton badigeon.

Fig. 179 : Opérations de nettoyage d'un visage de la plaque frontale du chef reliquaire de saint Candide avec le Pleco. Aperçu avant le nettoyage (a), application du Pleco (b) et aspect de surface après élimination des résidus des produits de ternissement réduits avec un coton badigeon (c).

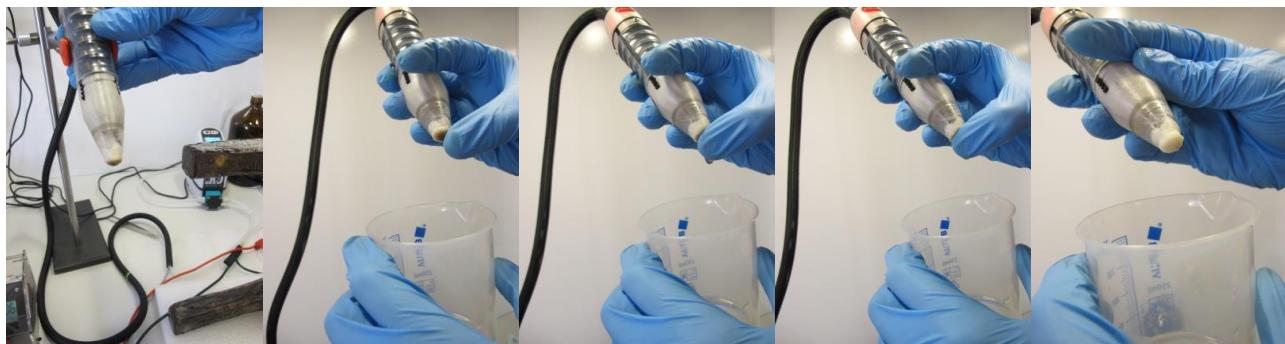
Du fait du fort ternissement de certaines plaques, la surface du tampon se noircit assez rapidement durant les polarisations. Son rinçage par compressions manuelles (3 à 4 fois de suite) sans démontage du pinceau permet d'éliminer la salissure de surface (Fig. 181).

Fig. 181 : Protocole de nettoyage de la surface du tampon par compressions successives.

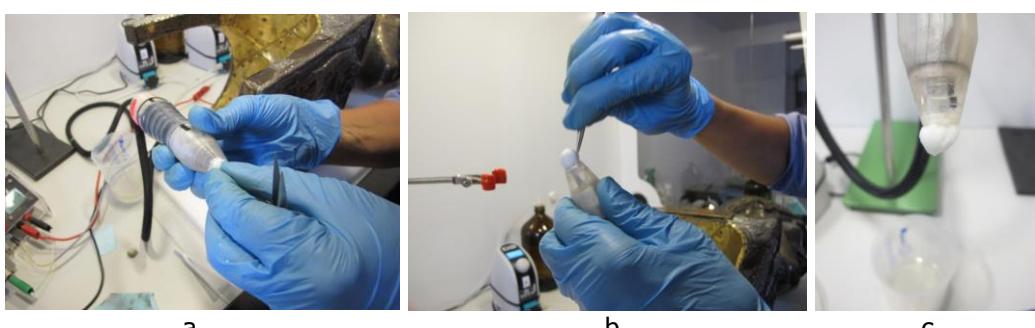
Lorsque les rinçages répétés ne permettent plus de revenir à un aspect clair de la surface du tampon il est nécessaire de changer celui-ci. Comme le montre la figure 183a, le tampon est extrait manuellement et un nouveau est repositionné entre les dents de l'embout à l'aide de brucelles (Fig. 183b). Des tampons de formes variées peuvent même être utilisés (Fig. 183c).

Fig. 183 : Elimination d'un tampon usagé, repositionnement d'un nouveau tampon et tampon coupé de travers afin de permettre le nettoyage en profondeur de reliefs en creux.

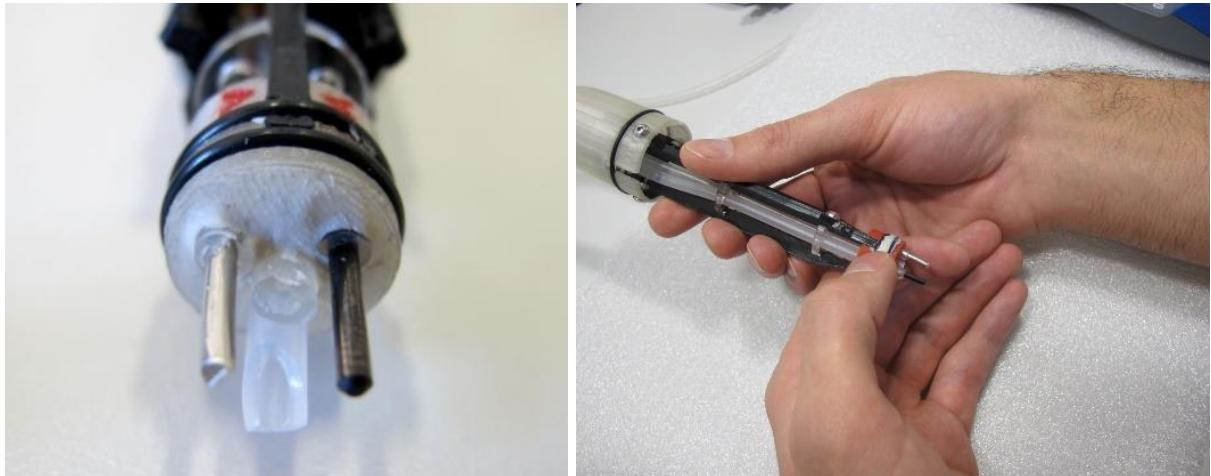
Les différents éléments du Pleco ont été conçus pour être étanches. Il peut s'avérer que la tête du piston ne le soit pas parfaitement (bords ou orifices de passage des tuyaux de circulation de l'électrolyte ou des électrodes). Dans ce cas on peut renforcer cette étanchéité à l'aide de plastiline appliquée sur l'ensemble de la surface de la tête (Fig. 187).

Fig. 187 : Application de plastiline au niveau de la tête du piston pour renforcer l'étanchéité du pinceau.
