Reforma integral de local de hostelería

Local en planta baja y attillo
Málaga

PLANTA BAJA

Estado actual · estructura

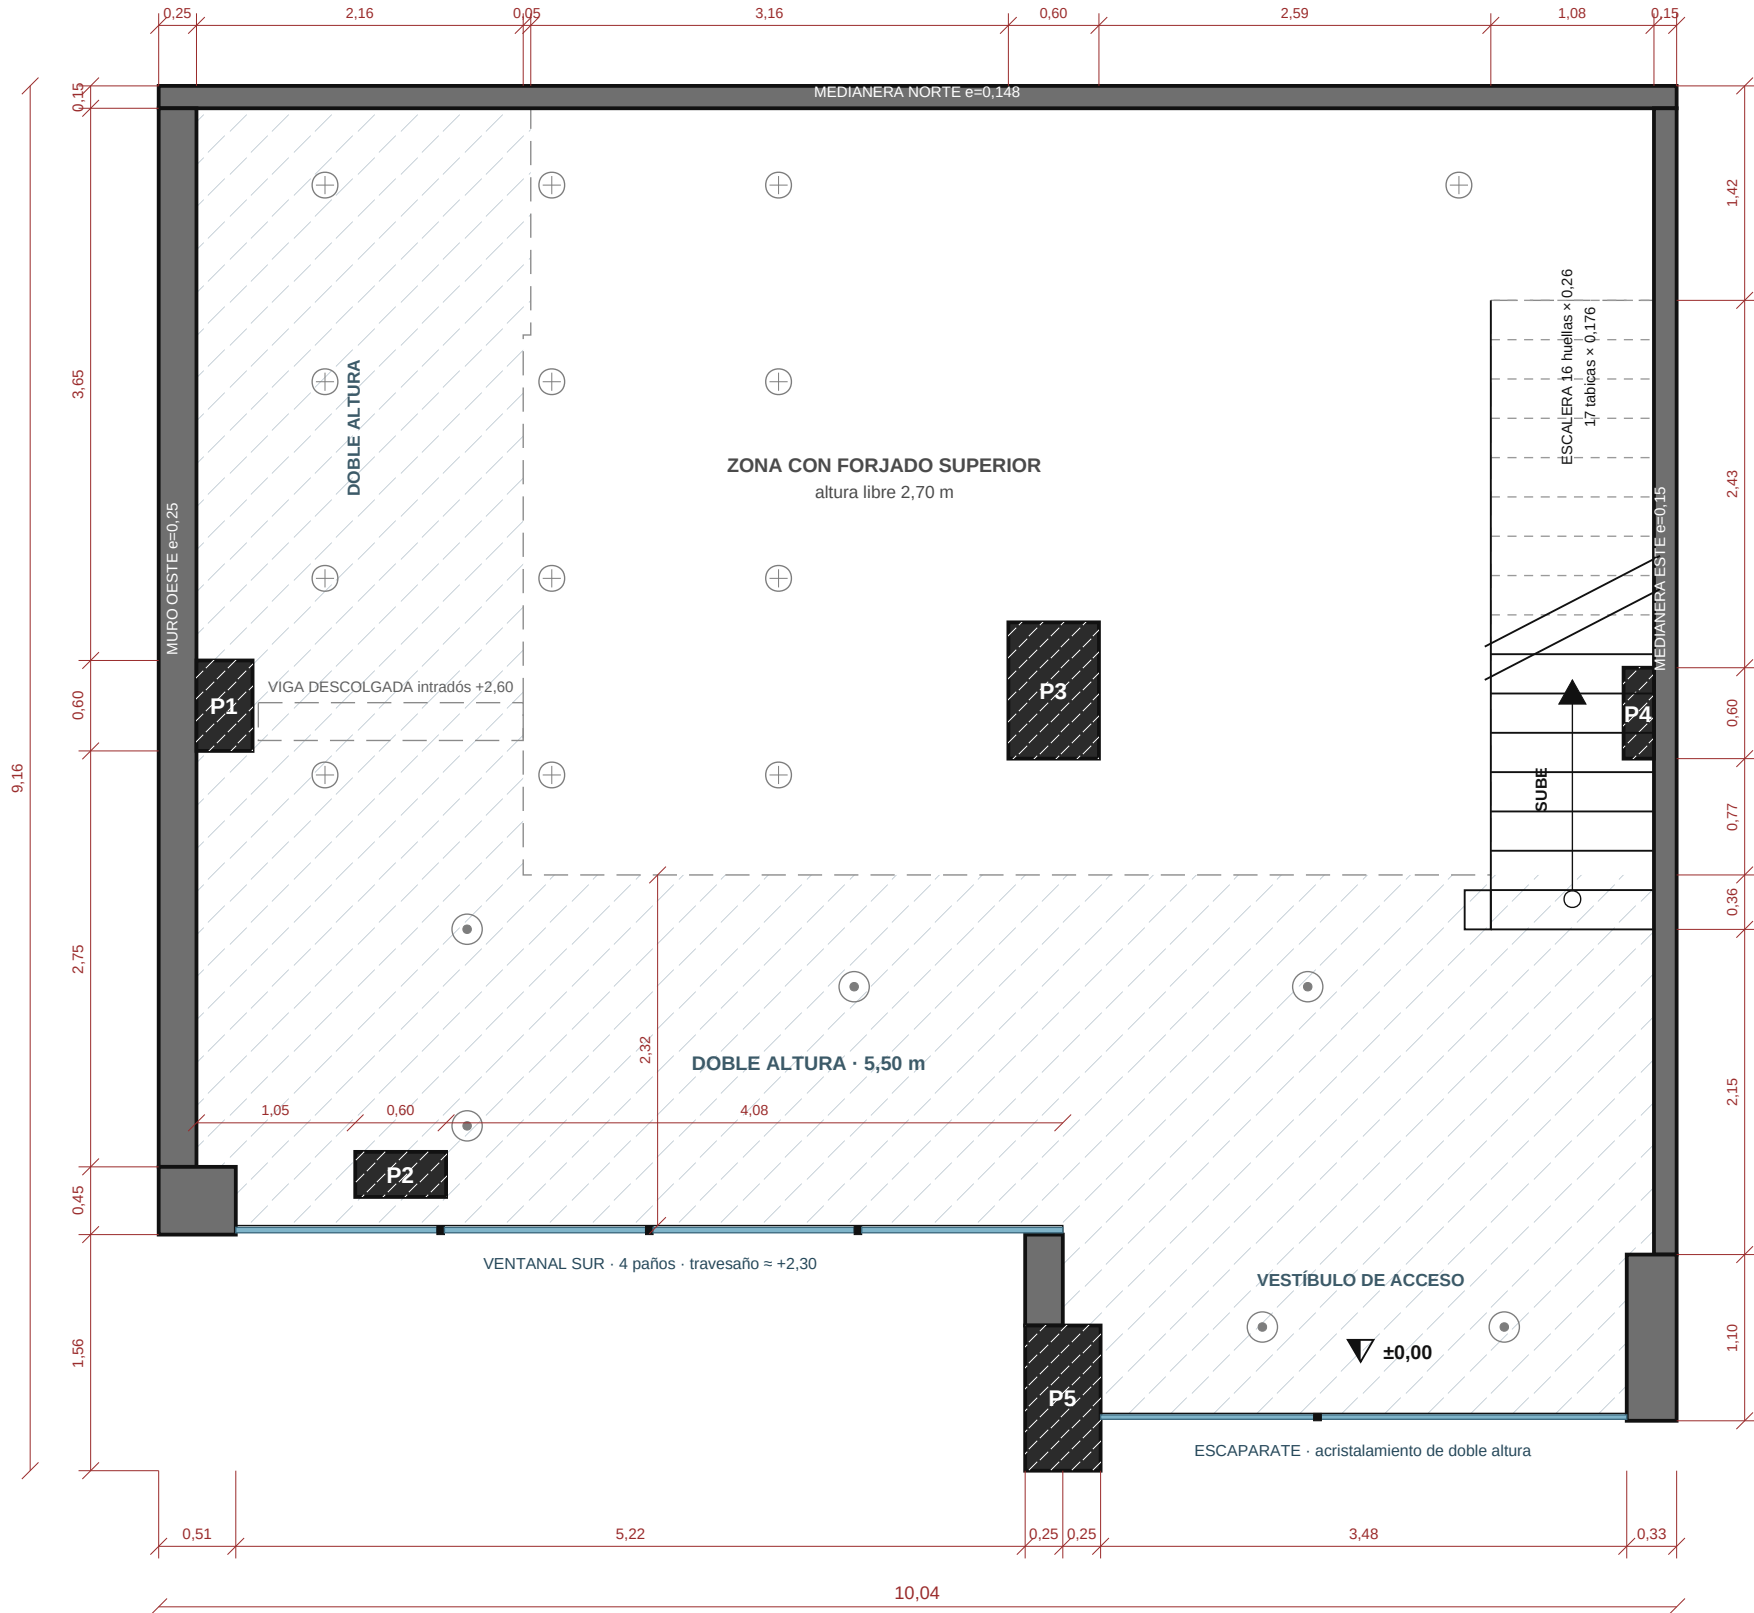
COMPROBAR EN OBRA Puntos en los que los vídeos del local no cuadran con el levantamiento, o que el levantamiento no recoge. Se dibuja el levantamiento por ser la única fuente acotada.

- Retranqueo de 1,23 m entre el ventanal sur (y=1,561) y el escaparate (y=0,330): en obra los dos vidrios parecen casi coplanarios. Medir el fondo del pilar P5.

- Frente real a la calle. El levantamiento da 10,04 m entre medianeras; el acristalamiento visible en obra es sensiblemente menor.
- Puerta de acceso: no figura en el levantamiento. En obra hay una hoja practicable en el escaparate. Situarla y acotarla.

- Chapados de piedra: jamba oscura al oeste, pilastra de arenisca sobre P5 y revestimiento del pilar de esquina. Espesores sin medir.
- Coronación del acristalamiento (≈4,70) y travesaño del ventanal (≈2,30). Solo el nivel +3,00 está acotado en el levantamiento.

- Puntos de luz: en el techo hay más de 20 taladros en retícula de 1,2-1,5 m. El plano recoge los 13 del proyecto de reforma.
- Puerta del aseo: en obra parece situada hacia x=3,9-4,5; el levantamiento la coloca entre 3,09 y 3,85.

- Machones trasdosados con placa de yeso nueva: la sección de hormigón no es verificable a la vista.
