Reforma integral de local de hostelería

Local en planta baja y altillo Málaga

PLANTA BAJA

Estado actual · estructura

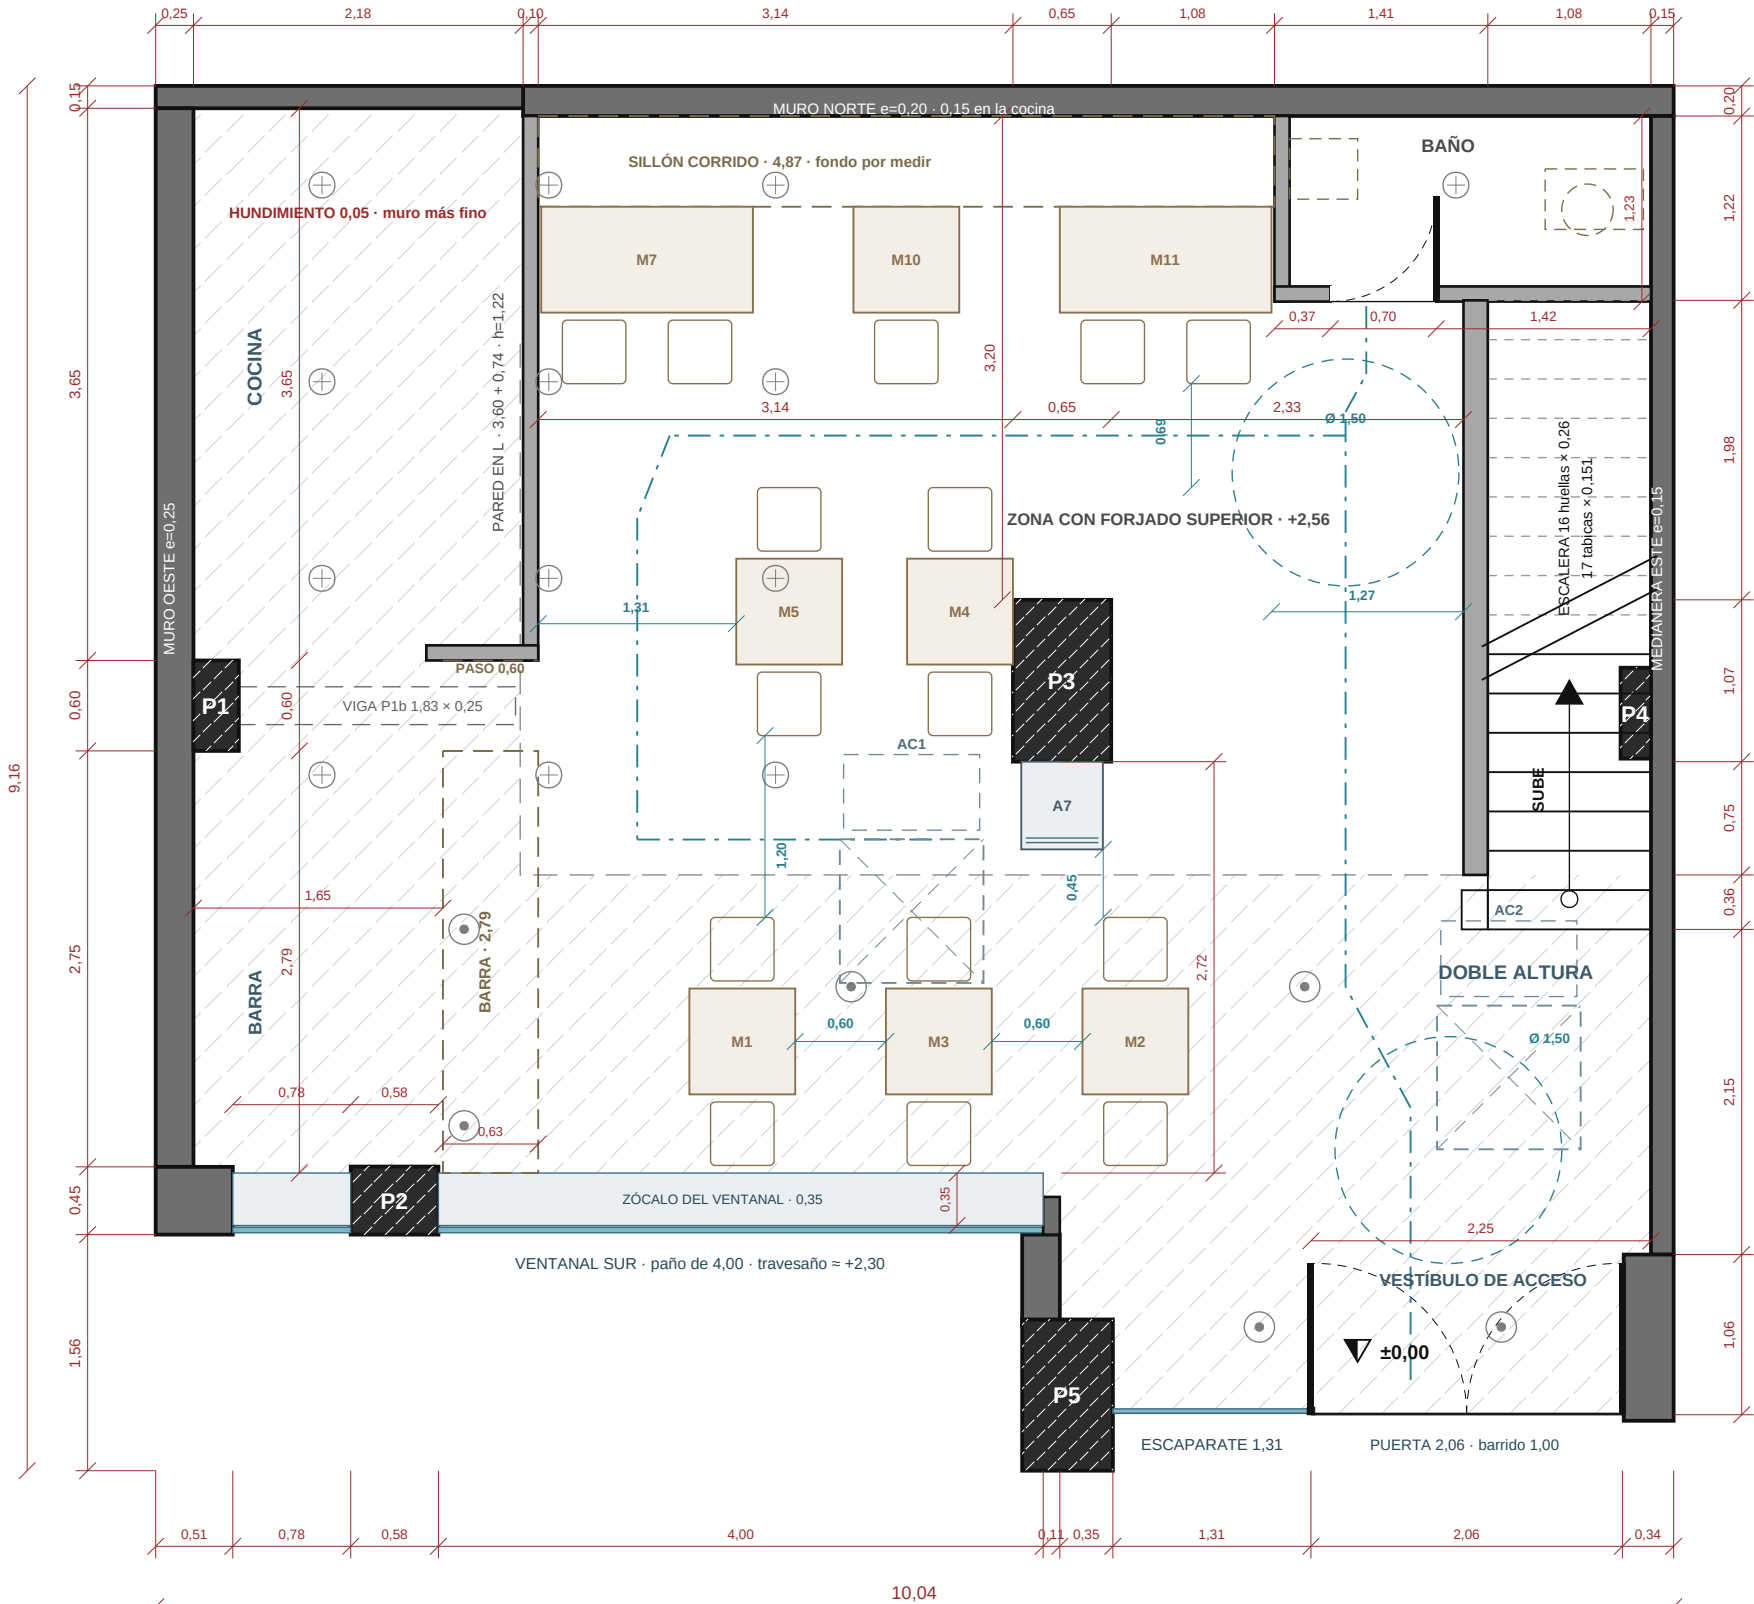
01 / 04

COMPROBAR EN OBRA Puntos en los que los vídeos del local no cuadran con el levantamiento, o que el levantamiento no recoge. Se dibuja el levantamiento por ser la única fuente acotada.

- Muro Norte: macizo hasta el solar, 0,148 en la cocina (el del levantamiento) y 0,199 en el resto. Medir ese espesor y el hundimiento de 0,05 entre los dos.

- Canto del forjado del altillo. Con 2,56 m de suelo a suelo, la altura libre de planta baja es 2,56 menos ese canto, no los 2,70 supuestos.
- P1b se dibuja como viga (1,83 × 0,25) y no como pilar: si fuera macizo hasta el suelo, la cocina no tendría entrada. Medir su intradós.

- Zócalo del ventanal: 0,347 desde el vidrio, deducido de los 2,72 de P3 a su cara interior; sobresale 0,16 del muro del ventanal (0,25). Medirlo directamente.

- Muro Oeste de la cocina: los cuatro aparatos suman 3,04 y entre P1 y la bancada hay 3,05. Entran con 1 cm de holgura: confirmar los anchos reales antes de comprar.

- La pared en L queda 0,10 al Este del borde del forjado del levantamiento: el vidrio de 1,35 sobre ella (2,57 en total) no pasa bajo el altillo. Medir ese borde.

- Vestíbulo: los 1,31 y 2,23 del cliente suman 3,54 y de P5 al muro Este hay 3,559. Se dibuja el 1,31 medido y el resto queda en 2,25, 2 cm más que su medida.

- P3 no se mueve: los 3,23 a la medianera dan 3,25 medidos al muro desnudo (2,98 al trasdosado) y los 3,65 a P5 se dibujan 3,69. Confirmar a qué cara se midió.

- Aire acondicionado: dos cassettes situados con las fotos del cliente, con panel estándar de 0,95 y rejilla de 0,90 × 0,50. Medir posición y tamaño reales.
