Reforma integral de local de hostelería

Local en planta baja y altillo
Málaga

PLANTA BAJA

Estado actual · estructura

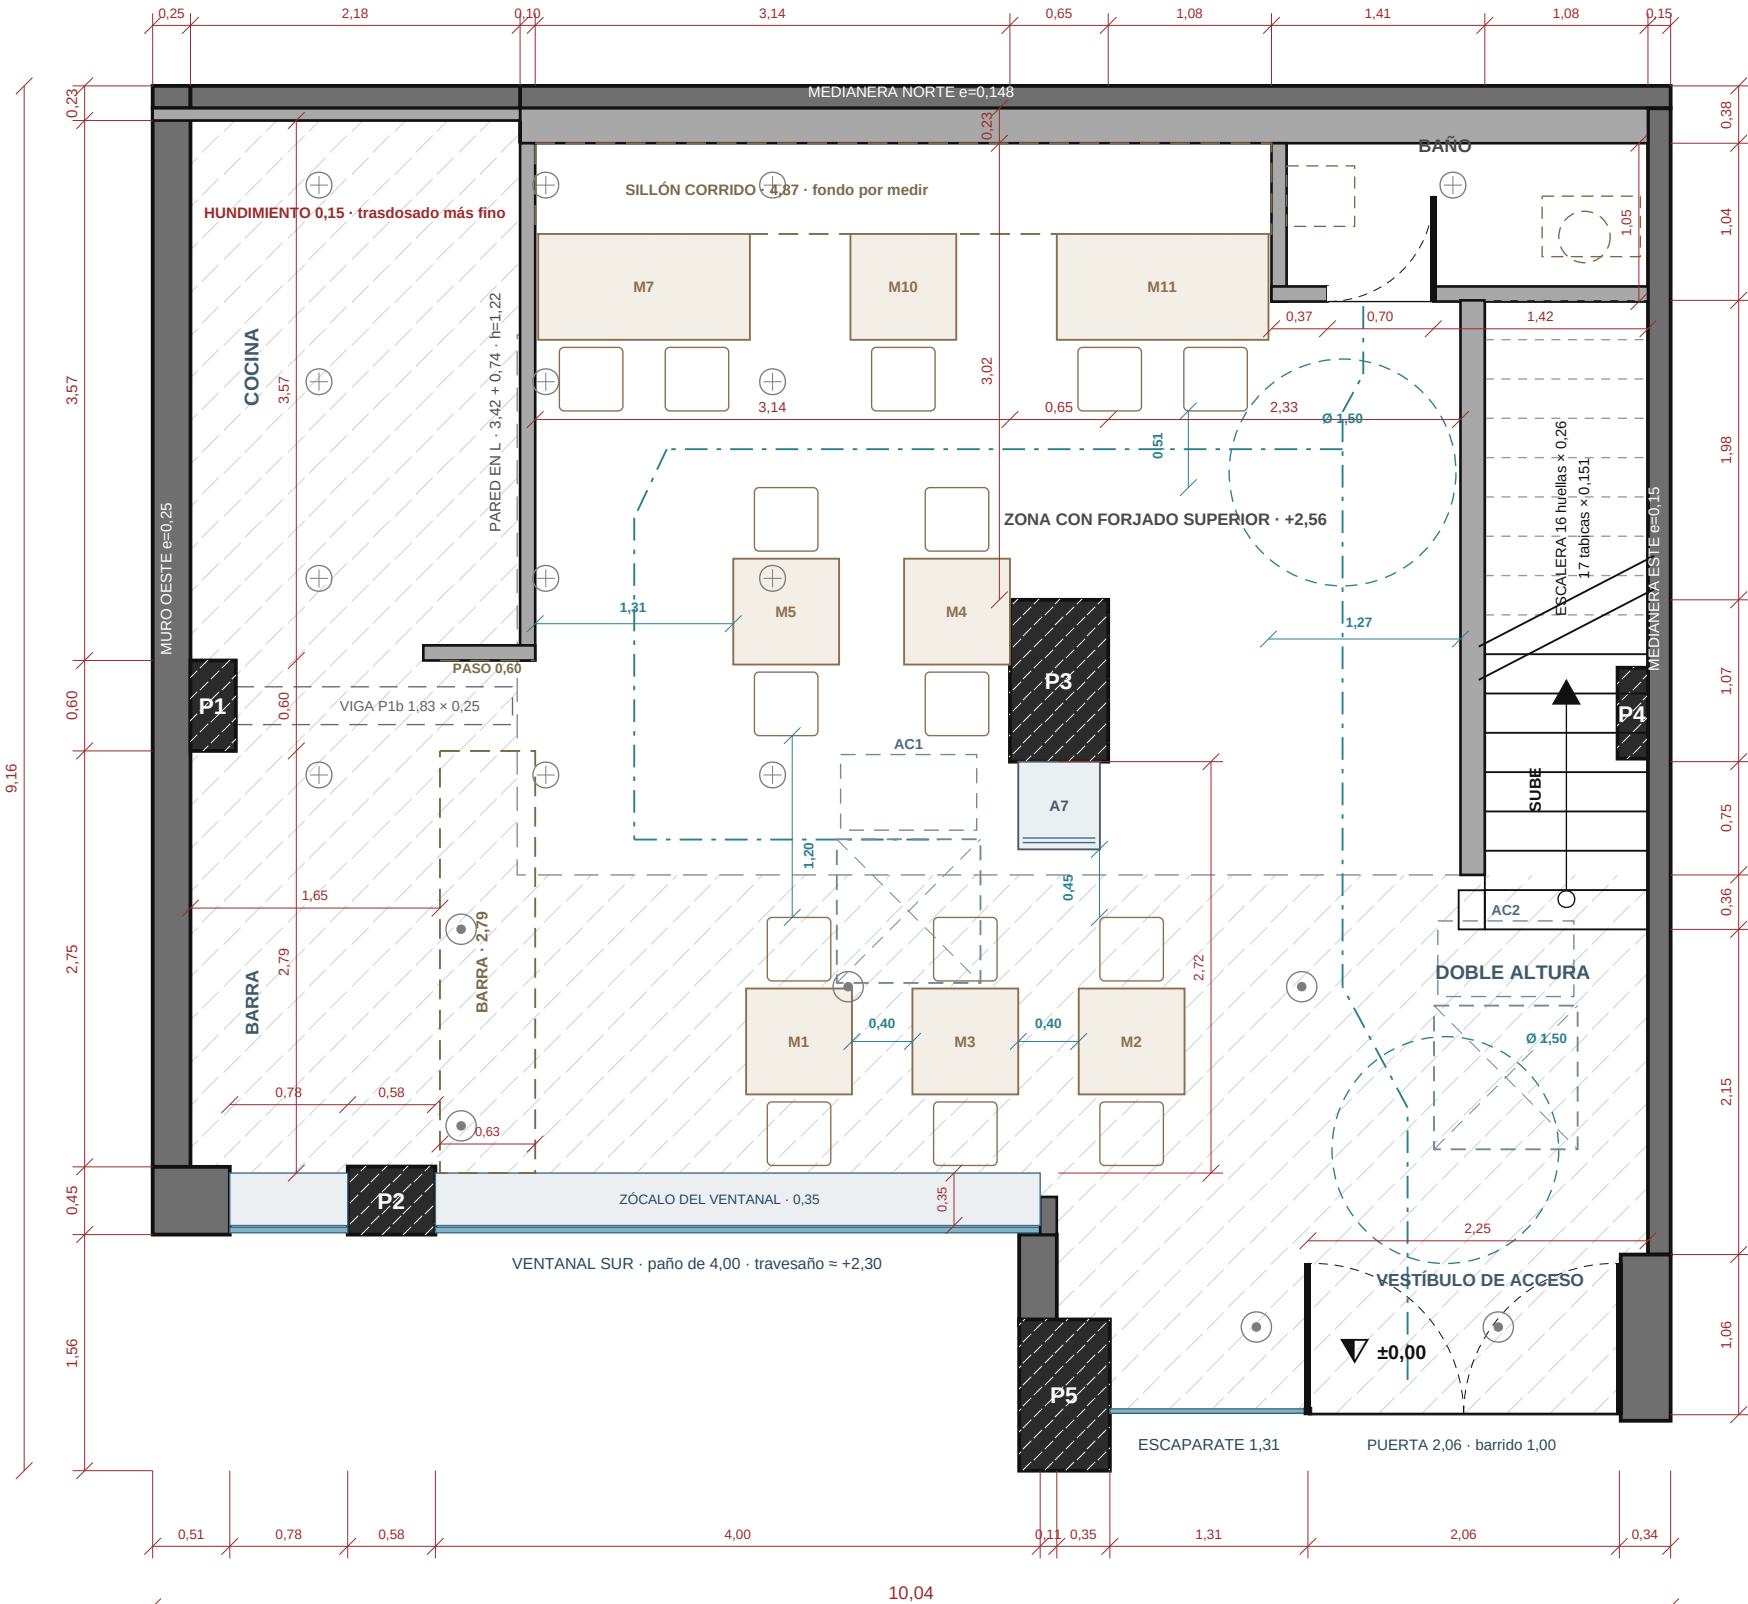
01 / 04

COMPROBAR EN OBRA Puntos en los que los vídeos del local no cuadran con el levantamiento, o que el levantamiento no recoge. Se dibuja el levantamiento por ser la única fuente acotada.

- Hundimiento: se dibuja 0,15 de escalón entre los dos trasdosados del muro Norte (0,08 en la cocina, 0,23 en el resto). Medir esos espesores y qué llevan dentro.

- Canto del forjado del altillo. Con 2,56 m de suelo a suelo, la altura libre de planta baja es 2,56 menos ese canto, no los 2,70 supuestos.
- P1b se dibuja como viga (1,83 × 0,25) y no como pilar: si fuera macizo hasta el suelo, la cocina no tendría entrada. Medir su intradós.

- Zócalo del ventanal: 0,347 desde el vidrio, deducido de los 2,72 de P3 a su cara interior; sobresale 0,16 del muro del ventanal (0,25). Medirlo directamente.

- Muro Oeste de la cocina: caben 2,97 entre P1 y la bancada y los cuatro aparatos suman 3,04. Faltan 7 cm: quitar un armario frigorífico o estrechar el fregadero.

- La pared en L queda 0,10 al Este del borde del forjado del levantamiento: el vidrio de 1,35 sobre ella (2,57 en total) no pasa bajo el altillo. Medir ese borde.

- Vestíbulo: los 1,31 y 2,23 del cliente suman 3,54 y de P5 al muro Este hay 3,559. Se dibuja el 1,31 medido y el resto queda en 2,25, 2 cm más que su medida.

- P3 no se mueve: los 3,23 a la medianera dan 3,25 medidos al muro desnudo (2,98 al trasdosado) y los 3,65 a P5 se dibujan 3,69. Confirmar a qué cara se midió.

- Aire acondicionado: dos cassettes situados con las fotos del cliente, con panel estándar de 0,95 y rejilla de 0,90 × 0,50. Medir posición y tamaño reales.
