Reforma integral de local de hostelería

Local en planta baja y altillo Málaga

PLANTA BAJA

Estado actual · estructura

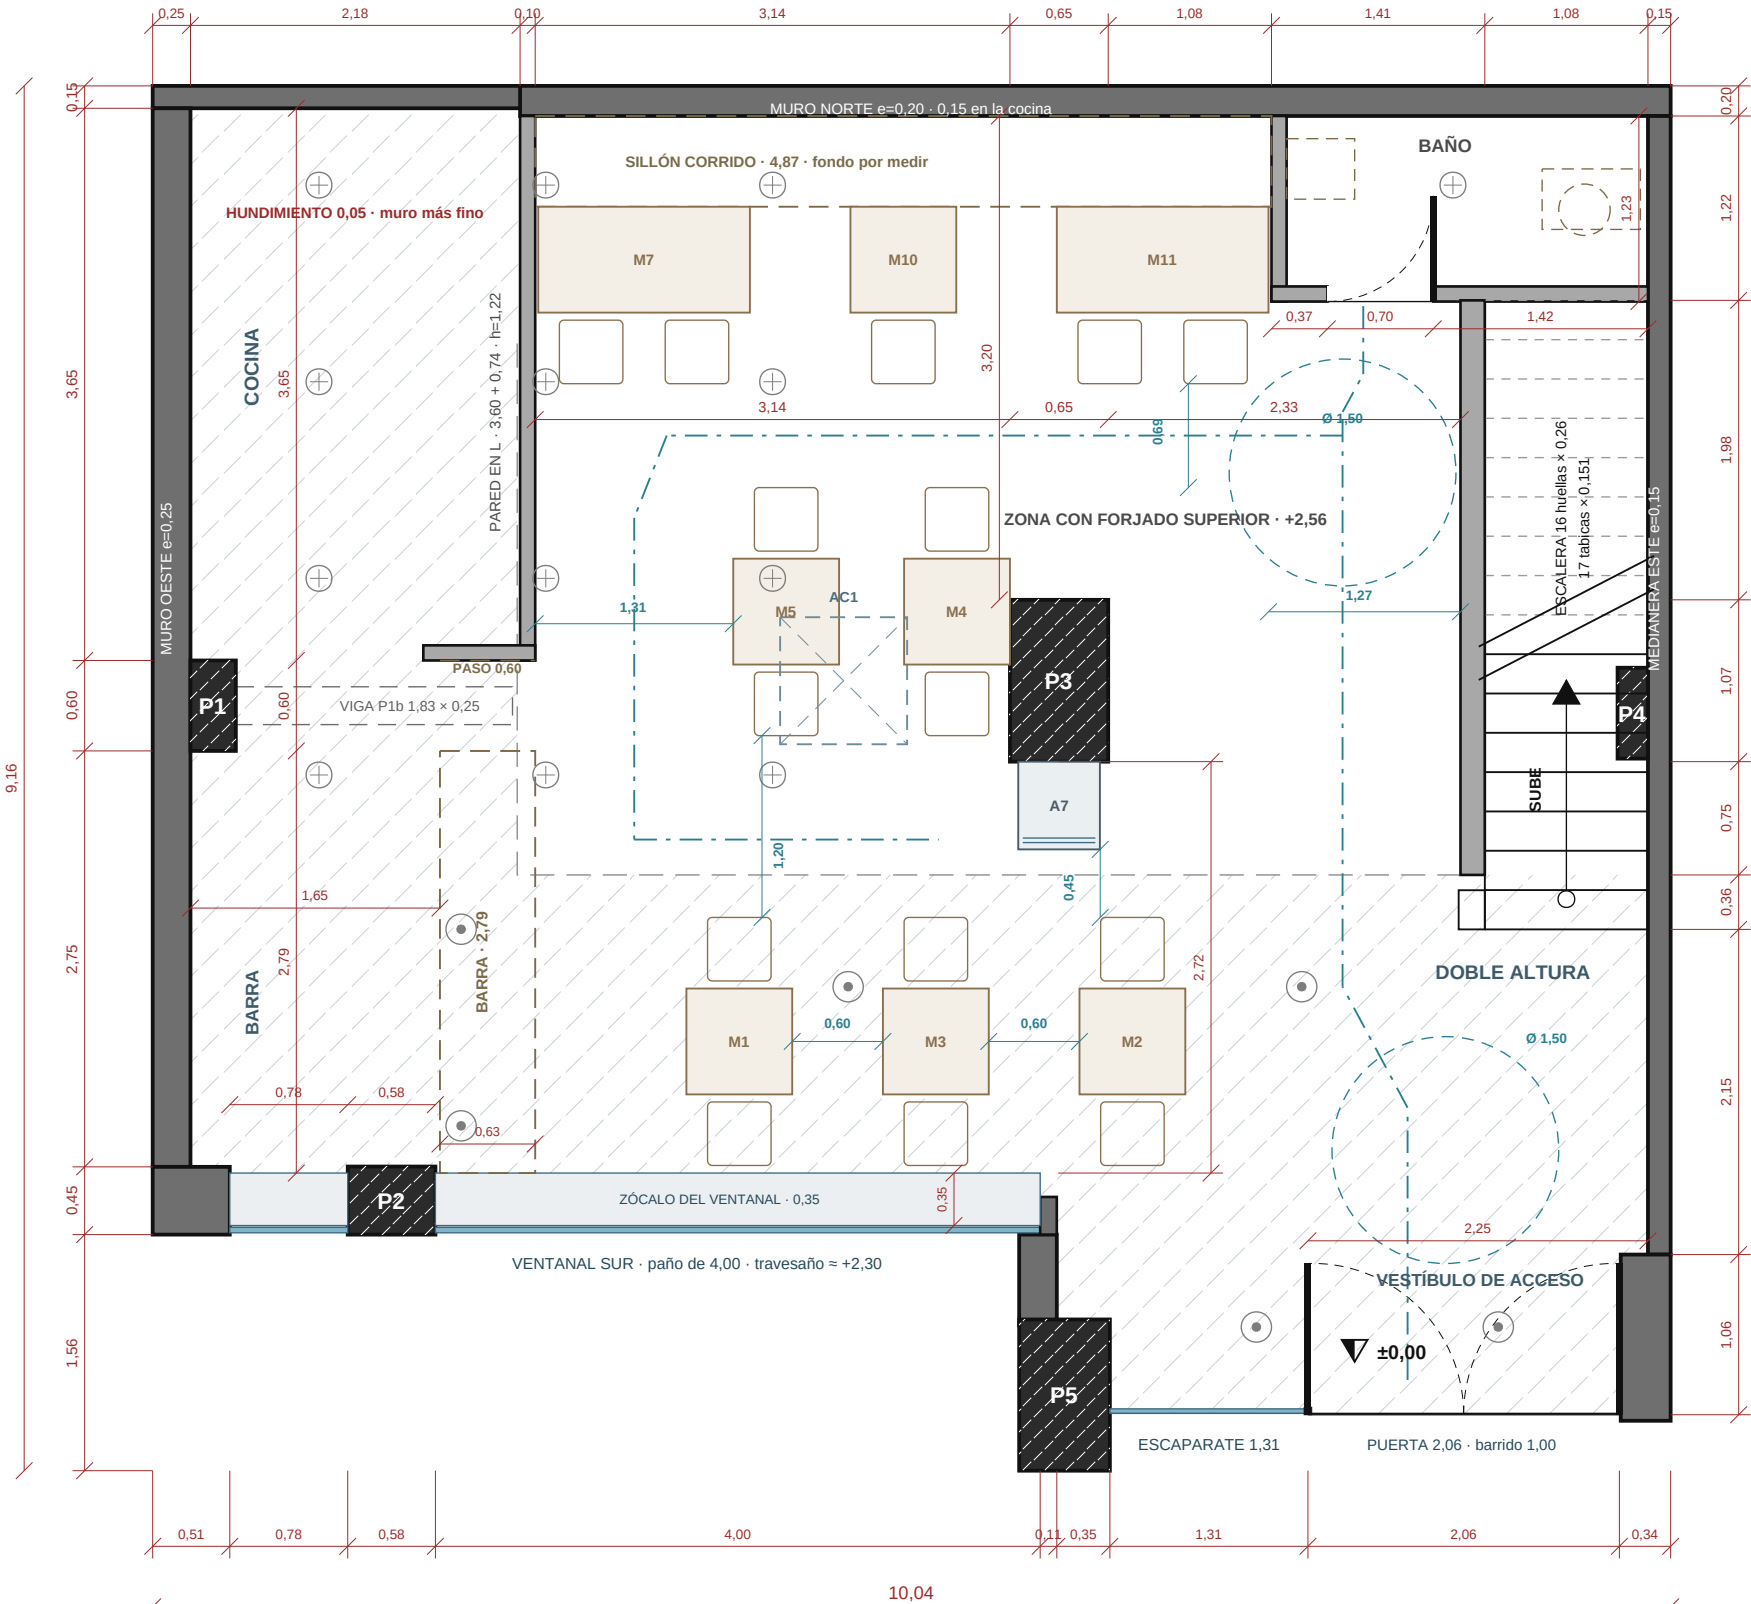
COMPROBAR EN OBRA Puntos en los que los vídeos del local no cuadran con el levantamiento, o que el levantamiento no recoge. Se dibuja el levantamiento por ser la única fuente acotada.

- Muro Norte: macizo hasta el solar, 0,148 en la cocina (el del levantamiento) y 0,199 en el resto. Medir ese espesor y el hundimiento de 0,05 entre los dos.

- Canto del forjado del altillo. Con 2,56 m de suelo a suelo, la altura libre de planta baja es 2,56 menos ese canto, no los 2,70 supuestos.
- P1b se dibuja como viga (1,83 × 0,25) y no como pilar: si fuera macizo hasta el suelo, la cocina no tendría entrada. Medir su intradós.

- Zócalo del ventanal: 0,347 desde el vidrio, deducido de los 2,72 de P3 a su cara interior; sobresale 0,16 del muro del ventanal (0,25). Medirlo directamente.

- Muro Oeste de la cocina: los cuatro aparatos suman 3,04 y entre P1 y la bancada hay 3,05. Entran con 1 cm de holgura: confirmar los anchos reales antes de comprar.

- La pared en L queda 0,10 al Este del borde del forjado del levantamiento: el vidrio de 1,35 sobre ella (2,57 en total) no pasa bajo el altillo. Medir ese borde.

- Vestíbulo: los 1,31 y 2,23 del cliente suman 3,54 y de P5 al muro Este hay 3,559. Se dibuja el 1,31 medido y el resto queda en 2,25, 2 cm más que su medida.

- P3 no se mueve: los 3,23 a la medianera dan 3,25 medidos al muro desnudo (2,98 al trasdosado) y los 3,65 a P5 se dibujan 3,69. Confirmar a qué cara se midió.

- Aire acondicionado: un solo cassette de 4 vías, empotrado en el forjado al Oeste de P3. Posición y panel (0,84) sacados de las fotos: medirlas en obra.
