LAPORAN HASIL INSPEKSI NDT

No. Inspeksi	: #54	Inspector	: admin
Tanggal Inspeksi	: 15 Oktober 2026, 11:03 WIB	Unit Asal	: PLTU
Jenis Benda	: Bearing	Standar Acuan	: Standard
Diameter	: 38,00 mm	Tanggal Cetak	: 20 Oktober 2026
Zona Komponen	: Upper	Dicetak Oleh	: admin

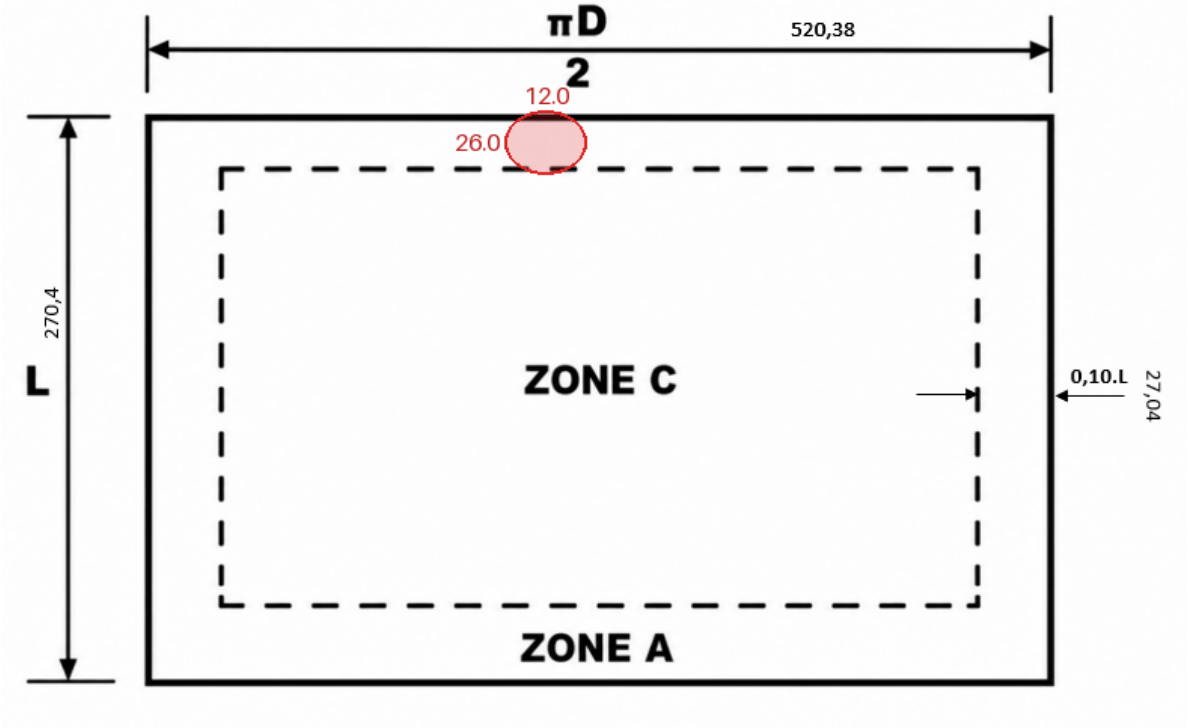
STATUS ZONA A
ACCEPT

STATUS ZONA C
REJECT

STATUS AKHIR
REJECT

Melebihi batas toleransi, komponen ditolak (REJECT).

Parameter	Zona A	Zona C
Luas Zona	378,67 mm²	1.053,89 mm²
Total Unbond	0,00 mm²	312,00 mm²
Luas Bond	378,67 mm²	741,89 mm²
Persentase Unbond	0,00 %	42,05 %
Batas Toleransi Persentase	maks. 20,00 %	maks. 20,00 %
Status Persentase	ACCEPT	REJECT
Indikasi Terbesar	0,00 mm	312,00 mm²
Batas Indikasi Individu	maks. 10,00 mm	maks. 21,08 mm²
Status Indikasi Individu	ACCEPT	REJECT
Status Zona	ACCEPT	REJECT

Elips merah = posisi indikasi; angka di atas = panjang (mm), angka di kiri = lebar (mm), angka di tengah = nomor indikasi.

No	Zona	Panjang (mm)	Lebar (mm)	Luas (mm²)	Foto Bukti
1	C	12,00	26,00	312,00
