LAPORAN HASIL INSPEKSI NDT

No. Inspeksi	: #53	Inspektur	: admin
Tanggal Inspeksi	: 15 Oktober 2026, 09:01 WIB	Unit Asal	: PLTU
Jenis Benda	: Bearing	Standar Acuan	: DOD-STD-2183 (SH)
Diameter	: 38,00 mm	Tanggal Cetak	: 25 Oktober 2026
Zona Komponen	: Upper	Dicetak Oleh	: admin

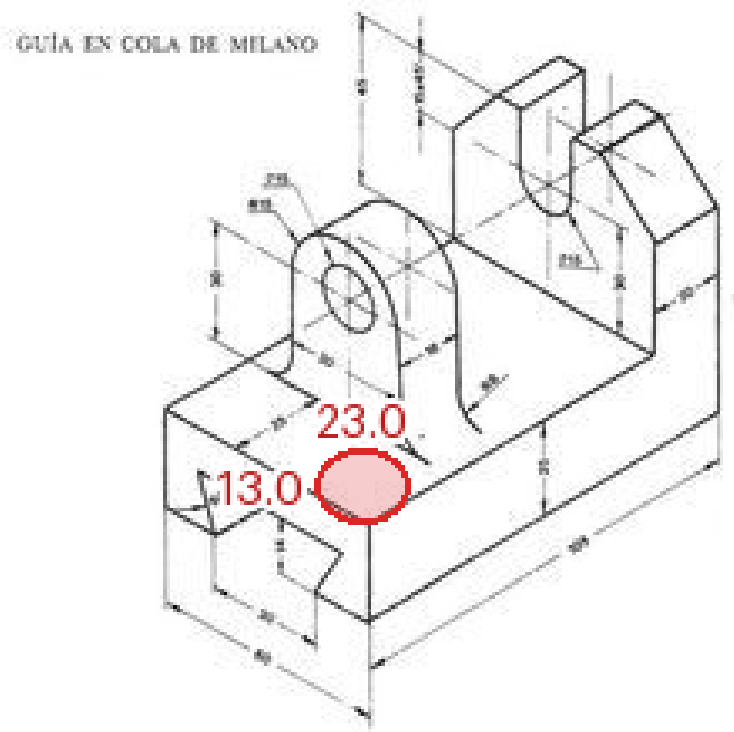
3. Gambar Hasil Mapping

STATUS ZONA C
REJECT

Melebihi batas toleransi, komponen ditolak (REJECT).

Elips merah = posisi indikasi; angka di atas = panjang (mm), angka di kiri = lebar (mm), angka di tengah = nomor indikasi.

No	Zona	Panjang (mm)	Lebar (mm)	Luas (mm²)	Foto Bukti
1	C	23,00	13,00	299,00
