# LEONE LORAY

RELEVAMIENTO

# Barracas - CPI
# SUCURSAL N°10
# Herrera
# M2 aprox.: 3400m2

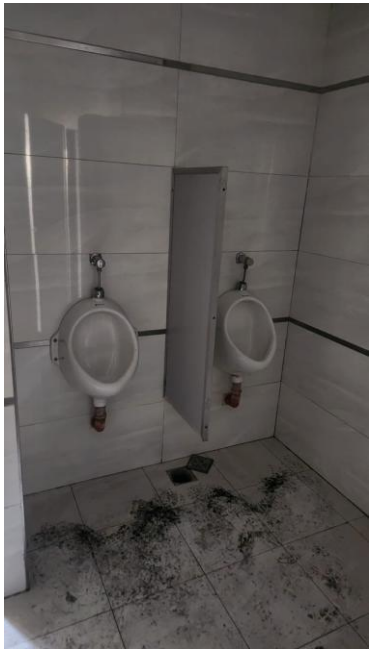
FOTO 14

- La instalación sanitaria no se pudo probar debido a que los baños no contaban con agua.
- Los baños no cuentan con ventilación natural ni forzada.
- El estado de las cañerías visibles es bueno; se encuentran varios sanitarios faltantes de piezas.
- Se aconseja cambiar el tanque de agua, ya que el mismo es de fibrocemento y genera daño en la salud de las personas si se consume agua derivada de este tanque.

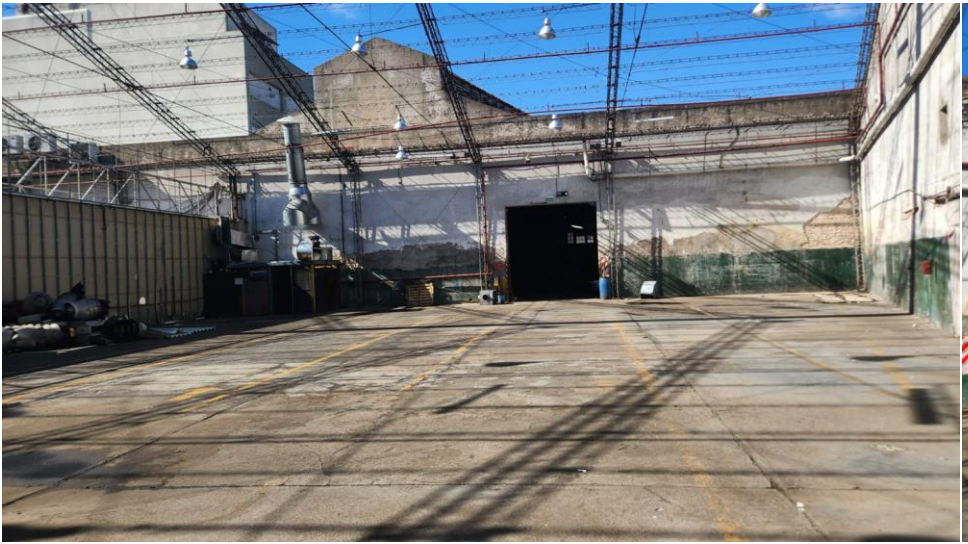
FOTO 20

Pared divisoria muy deteriorada en sector calle herrera

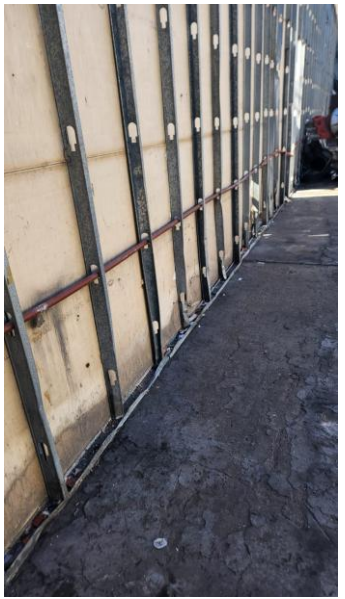
- El estado de los muros en general es malo; presentan manchas de humedad y revoques saltados.
- Luego hay una división central para el sector que corresponde a calle herrera que se encuentra muy deteriorado, pero se cree que es el que van a eliminar dentro de la reforma

Manchas de humedad y revoques saltados en pared

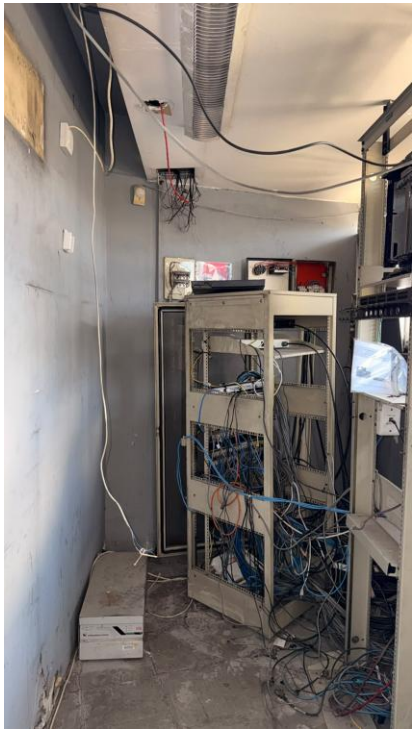
- El servidor es general para todo el edificio. El estado del servidor es de abandono; cuenta con muchos cables colgando de los techos y muy desprolijos.

Conexiones del servidor

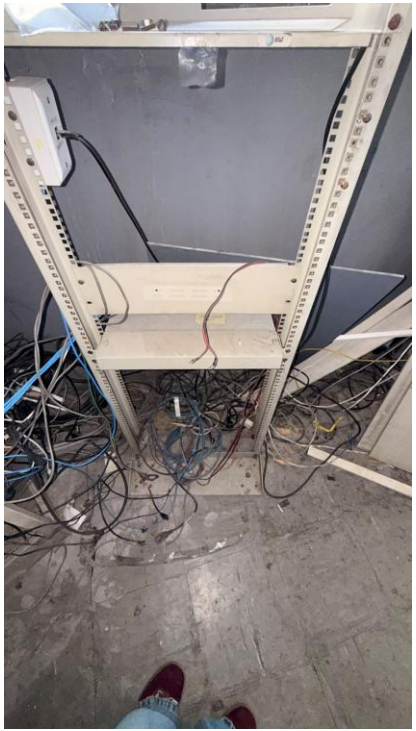
Cables del servidor
