Tipo de estructura: Vivienda colectiva

Dirección: Bernardo Ramos 212-226

“Clase de Geometría en Colores”

MURAL N° 12

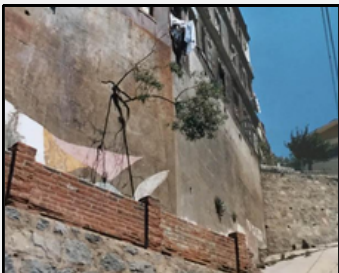
Estado de Conservación: **CONSERVADO**

Causa de degradación: Exposición

Manifestación artística aún vigente en el panorama visual del entorno al ascensor, al mimetizarse por completo sobre los rayados y dentro del paisaje abierto de este tramo. Su difícil accesibilidad respecto a su altura en el soporte, representa un menor impacto de intervenciones urbanas. El único daño visible asociado a esta obra, es descáscaramiento, debido a la materialidad del soporte y a la desprotegida exposición a la que ha sido condicionada, con largos períodos de exposición al sol.
