Tipo de estructura: Casa de tres pisos

Dirección: Escala Rudolph 108

“Bailarines con Volantines”

MURAL N° 16

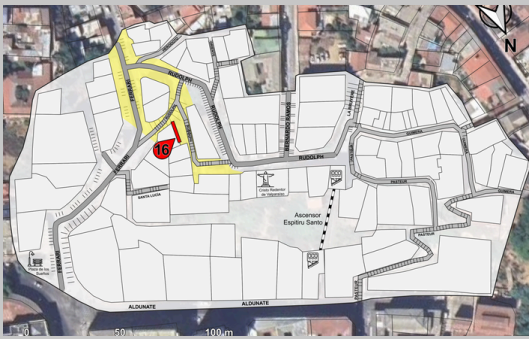
Estado de Conservación: AMENAZADO

Causa de degradación: Derrumbe

Un mural compuesto de varias escenas y que acompaña el descenso o ascenso por la escalera del pasaje Rudolph. Presenta una jardinera accidentada con baja conservación, que suele acumular residuos sólidos y que también se ha visto impactado por la irrupción de rayados. El estado del soporte del mural es crítico, ya que el interior del inmueble que se ubicaba en esa área se derrumbó hace años, y ha dejado a este muro de ladrillos en pie con un peligro constante de derrumbe.
