“Mural de Eduperto”

MURAL N°3

Autor: Eduardo Pérez	Año: 1992
N° del tramo: Tramo I 	Tipo: Trazado libre

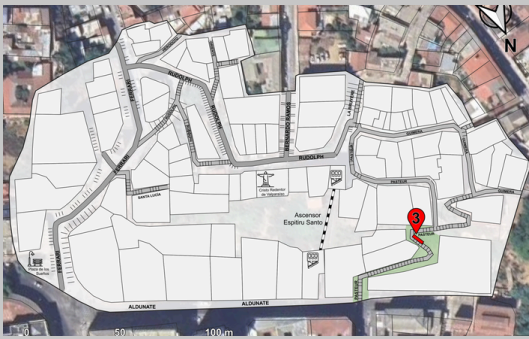
Estado de Conservación: **DESAPARECIDO**

Causa de degradación: Humedad

Si bien los impactos más explícitos a la hora de hacer una revisión del estado del Mural N°3, tuvieron que ver con su falta de exposición hacia el sol y con, principalmente, la alta humedad que presenta este entorno, tanto la orientación, la influencia de la acumulación de vegetación circundante, la sombra de los árboles y la poca visibilidad, han conformado factores definitorios para abandonar el cuidado de esta pieza artística.
