Debrecen, BMW - TKB

2023.01.13.-i mérés

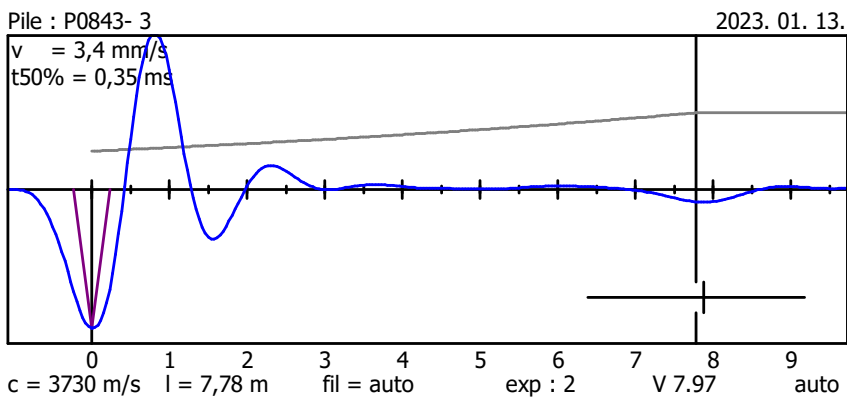
Pile : P0843- 3   2023. 01. 13.

v = 3,4 mm/s
t50% = 0,35 ms

0   1   2   3   4   5   6   7   8   9
c = 3730 m/s   l = 7,78 m   fil = auto   exp : 2   V 7.97   auto

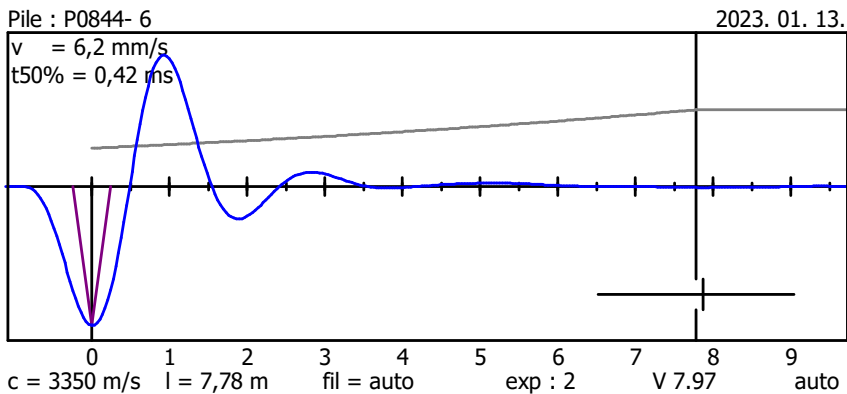
Pile : P0844- 6   2023. 01. 13.

v = 6,2 mm/s
t50% = 0,42 ms

0   1   2   3   4   5   6   7   8   9
c = 3350 m/s   l = 7,78 m   fil = auto   exp : 2   V 7.97   auto

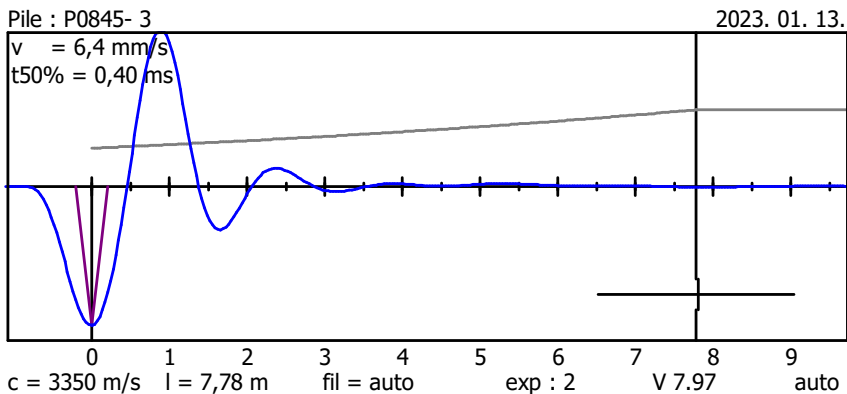
Pile : P0845- 3   2023. 01. 13.

v = 6,4 mm/s
t50% = 0,40 ms

0   1   2   3   4   5   6   7   8   9
c = 3350 m/s   l = 7,78 m   fil = auto   exp : 2   V 7.97   auto

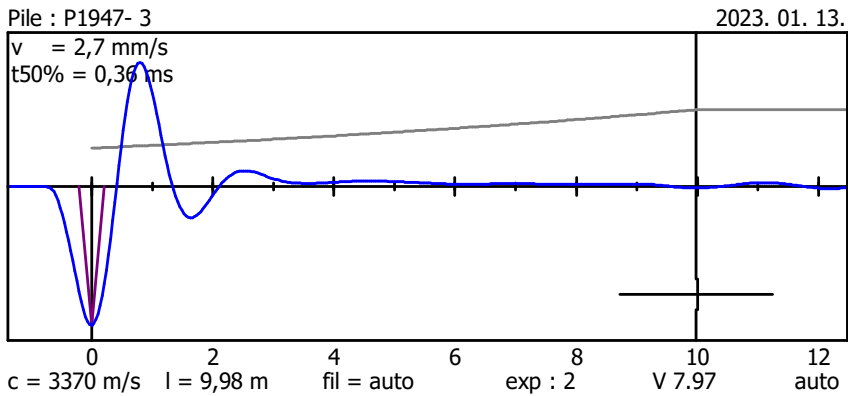
Pile : P1947- 3   2023. 01. 13.

v   = 2,7 mm/s
t50% = 0,36 ms

c = 3370 m/s   l = 9,98 m   fil = auto   exp : 2   V 7.97   auto

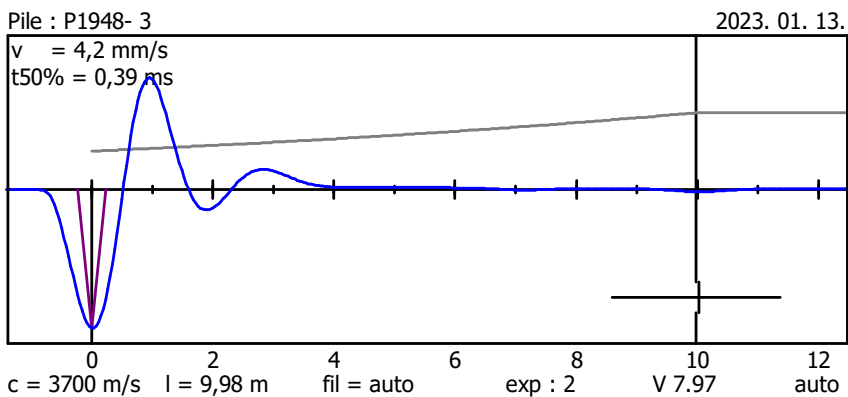
Pile : P1948- 3   2023. 01. 13.

v   = 4,2 mm/s
t50% = 0,39 ms

c = 3700 m/s   l = 9,98 m   fil = auto   exp : 2   V 7.97   auto

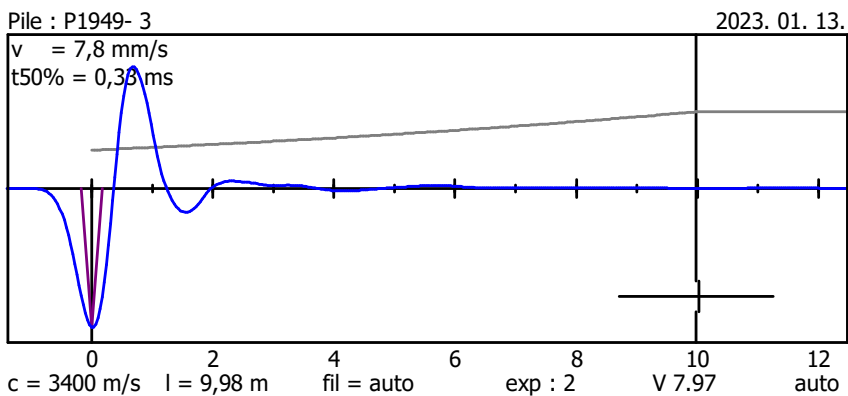
Pile : P1949- 3   2023. 01. 13.

v   = 7,8 mm/s
t50% = 0,38 ms

c = 3400 m/s   l = 9,98 m   fil = auto   exp : 2   V 7.97   auto
