TRAUMATISMO DE RODILLA DERECHA – GOLPE POR CAÍDA		
Fecha del accidente 15-04-2019	**Operadora y Lugar: Pileta 1 y TripTank**	**Alerta Nº 09/2019.**

A – Descripción del evento

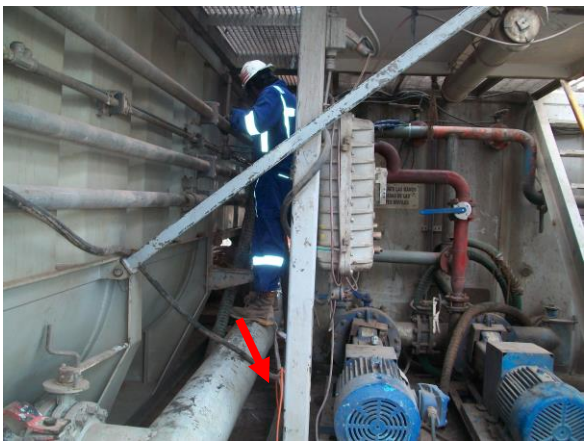
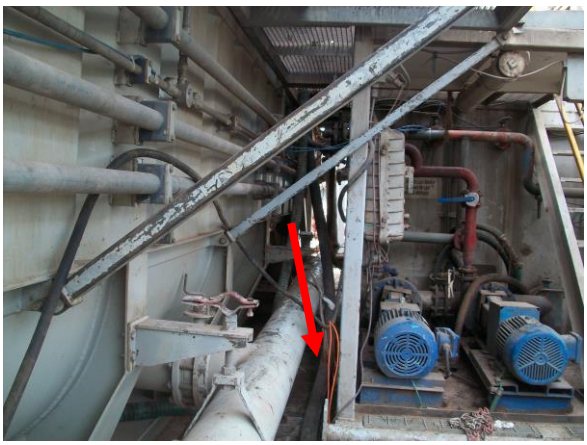
Durante la operación de montaje del equipo, los operadores de Polyar se encontraban realizando la conexión del manguerote de 3” de descarga del piletín de la zaranda secundaria a la zaranda primaria del equipo. Uno de los operarios se encontraba parado sobre un caño fijo de 8” (60 cm desde el nivel del suelo), para pasar el extremo del manguerote por una abertura que se encuentra en el pasillo que une las dos piletas (Pileta 1 y Trip Tank). Mientras que el segundo operario se encontraba en la parte superior de las mismas para recibir el extremo y conectarlo.
El operario que se encontraba abajo, parado sobre el conducto fijo, al realizar la fuerza hacia arriba, e intentar embocar el manguerote en la abertura, se resbala golpeándose la rodilla derecha contra el lateral de la bandeja ecológica de las bombas del Trip Tank.

Espacio reducido para trabajar: Presencia de cañerías y cables en el sector.

Traumatismo de Rodilla derecha – En proceso de evaluación médica.

Confección y difusión de alerta de seguridad.
A definir en el Informe de investigación del evento (Posible fabricación de cañería fija).
