SISTEMA DE GESTION INTEGRADO		PG-14-03
SEGAR S.A. / PETROLTEC RIONEGRINA S.A. / POLYAR	ALERTA DE SEGURIDAD		REV.: 06
	Preparó: G. Vargas	Revisó y Aprobó: G. Gómez / P. Rastrilla	Fecha: 07/08/2019

NPT de equipamiento POLYAR por caída de lodo debajo de trampa de arena.		
Fecha del incidente: 04/07/2021	**Lugar: UG NQN**	**Alerta Nº 10/21**

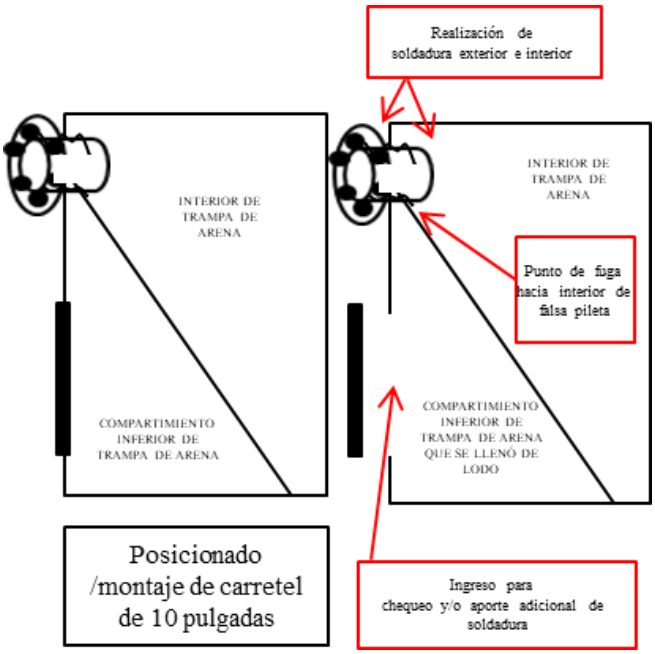
El día 04-07-21 al llenarse con lodo la trampa de arena, se produjo la comunicación de compartimientos superior e inferior de la pileta N°1, en donde el lodo escurrió por algún punto sin soldar entre el plano inclinado y el carretel de la brida de 10” (Pasaje de lodo desde el interior de la trampa de arena hacia el compartimiento inferior de la misma, a través de una abertura ubicada en el plano inclinado de ésta trampa).

Rotura de plano inclinado interno de la trampa de arena, y posterior caída de lodo debajo de la misma. (2,75 hs NPT)

- Confección y difusión de Alerta de Seguridad informando el evento de calidad.
- Reparación de instalación defectuosa. Soldadura en el vértice de unión de plano inclinado de trampa de arena y cañería de 10“.
- Planificar tareas de modificación de equipamiento mediante la confección de Check List Evaluación Control de Cambios.
