SISTEMA DE GESTION INTEGRADO		PG-14-03
SEGAR S.A. / PETROLTEC RIONEGRINA S.A. / POLYAR	ALERTA DE SEGURIDAD		REV.: 06
	Preparó: G. Vargas	Revisó y Aprobó: G. Gómez / P. Rastrilla	Fecha: 07/08/2019

Derrame de Lodo OBM por desconexión de manguerote de succión en bomba de barrido D 75.		
Fecha del incidente: 28/07/2021	**Lugar: UG NQN**	**Alerta Nº 13/21**

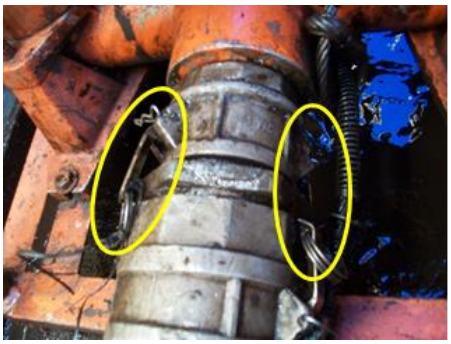
El día miércoles 28/07/21 a las 04:30 hs el operario de Control de Sólidos se encontraba realizando la limpieza del filtro secundario del Mud Cube. En ese momento observa al enganchador hacer seña y dirigirse al laboratorio, por lo que el operario de Polyar se dirige al sector indicado por el enganchador, en donde observa que el manguerote de succión se había desconectado de la bomba neumática D 75 (Línea de barrido), generando así la pérdida de lodo OBM. En forma inmediata se dirige al compresor que alimenta de aire a la bomba mencionada y lo detiene, y su compañero se traslada hacia la válvula de alimentación de lodo de la bomba y efectúa el cierre de la misma para evitar que siga saliendo fluido (Pileta de succión del equipo).

En el momento del evento, la conexión del manguerote de succión no permitía el cierre completo de las trabas del acople, y tampoco la colocación de los seguros tipo R. Esto ocurrió porque el manguerote de succión es de 4" acople macho y la conexión de la bomba es de 3" acople macho, por ende para conectar ambos extremos, se utilizó una reducción compuesta de la siguiente manera: Acople Hembra de 3" (Conecta al acople macho de la bomba neumática), Reducción de 4" Macho a 3" Hembra (Conecta al acople hembra de 3" con el acople hembra de 4"), y Acople Hembra de 4" (Conecta al acople macho del manguerote). Al poseer la mencionada reducción, las trabas del acople de 3" no cerraban correctamente, por lo que la vibración de dicha bomba durante su funcionamiento produjo que las mismas se abran generando la desconexión que ocasionó el derrame.

Omisión de aspectos de seguridad en el planeamiento/ejecución de tareas.
Montaje inseguro de acople de 3" (Reducción de 4" a 3").
Eliminar dispositivos de seguridad.

Volumen de fluido derramado 1,5 m^3 de lodo OBM (80% de HC y 20% de Agua). Superficie afectada 32 m^2 (80% sobre mantas oleofílicas y 20% sobre terreno de locación). Se recuperó todo el volumen.

- Colocación de niple de 3" en reducción de 4" a 3" de bomba D75.
- Evaluación, chequeo y remediación de todos los puntos de fuga de fluidos (Conexiones), en los equipos de CDS. Colocación de precintos y seguros R en trabas de acoples.
- Revisión de IPER y ATS N°1 Proceso tratamiento de lodos base WBM - Dewatering y N°2 Proceso tratamiento de lodos base OBM.
- Difusión de Alerta de Seguridad haciendo énfasis en los puntos de fuga y en los estándares para evitar derrames.
