Bestandsinfo

Machinetrein: Motor 4

Component:	Type:	Naam:	Monteren:
Machine A:	Pomp	Pomp 1	Statische machine
Koppeling 1:	Standaard		
Machine B:	Motor	Motor 2	4 voeten

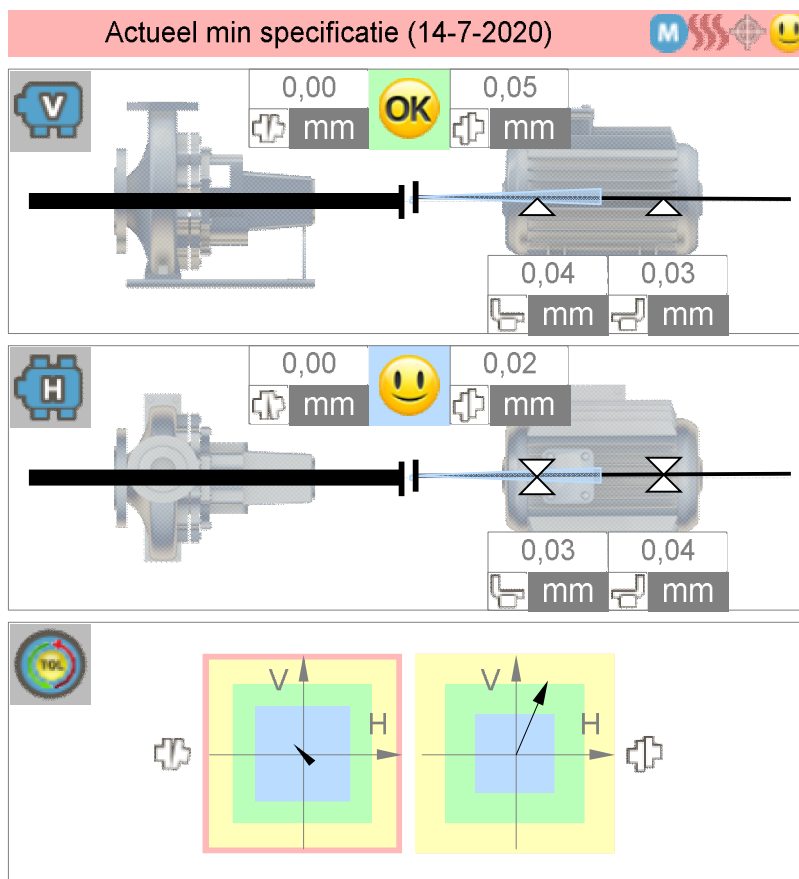
Koppelingsdiameter	100 [mm]
Afstand tot de rechtse machine	360 [mm]
Toerental	3000 [Toerental]
Machine A:	
Machine B:	
Lengte	240 [mm]

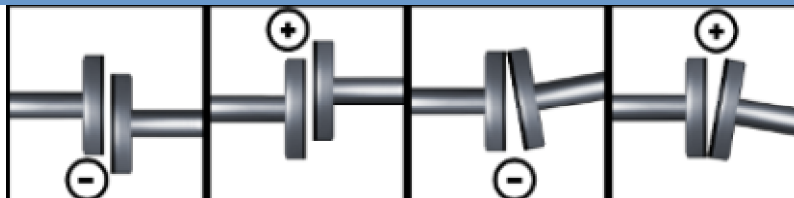
Resultaatgrafiek

Koppelingresultaten		
	verticaal	horizontaal Eenheden
<i>Koppeling 1:</i>		
<i>Actueel min specificatie</i>		
Opening	0,00	0,00 [mm]
Offset	0,05	0,02 [mm]
<i>Actueel</i>		
Opening	0,00	0,00 [mm]
Offset	0,05	0,02 [mm]

verticaal	horizontaal Eenheden
<i>Machine A:</i>		
Stationaire machine		
<i>Machine B:</i>		
Voet 1	-0,04	-0,03 [mm]
Voet 2	-0,03	-0,04 [mm]
