Machinetrein: Motor 4 par 0. 2/ 100

Component:	Type:	Naam:	Monteren:
Machine A:	Pomp	Pomp 1	Statische machine
Koppeling 1:	Standaard		
Machine B:	Motor	Motor 2	4 voeten

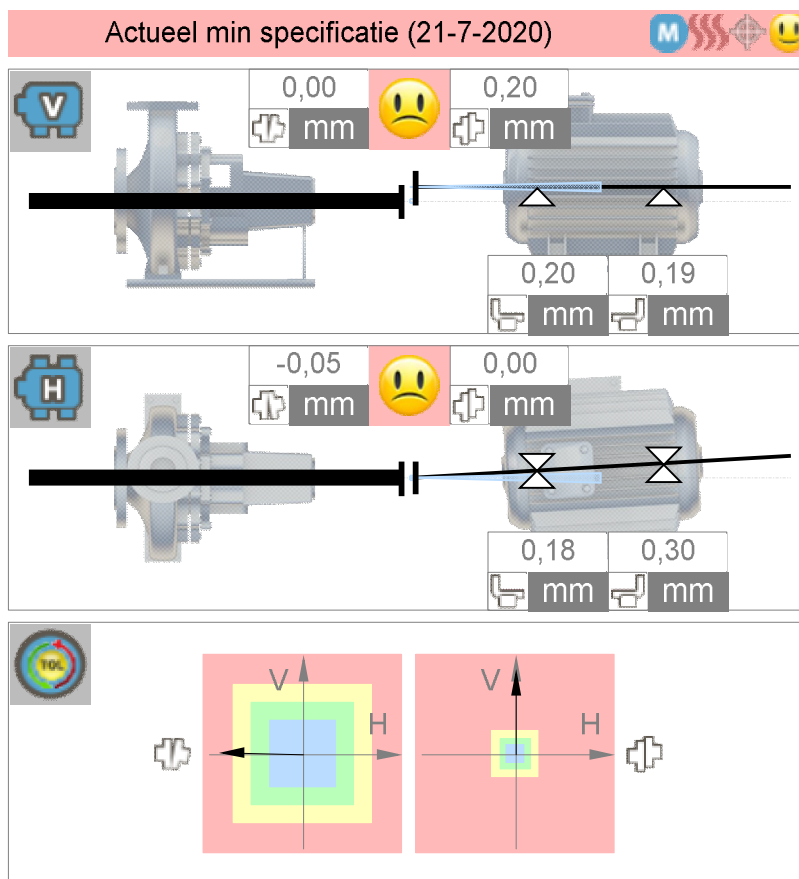
Afmetingen/afstanden (grafisch)

Koppelingsdiameter	100 [mm]
Afstand tot de rechtse machine	370 [mm]
Toerental	3600 [Toerental]
Machine A:	
Machine B:	
Lengte	240 [mm]

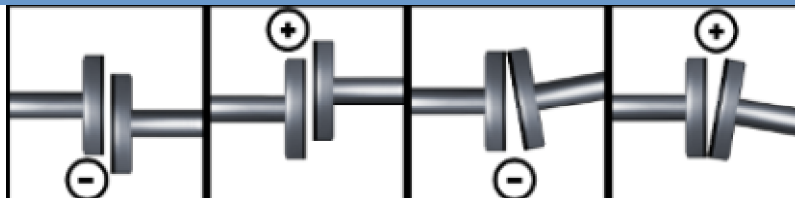
Resultaatgrafiek

Koppelingresultaten		
	<i>verticaal</i>	<i>horizontaal Eenheden</i>
<i>Koppeling 1:</i>		
<i>Actueel min specificatie</i>		
Opening	0,00	-0,05 [mm]
Offset	0,20	0,00 [mm]
<i>Actueel</i>		
Opening	0,00	-0,05 [mm]
Offset	0,20	0,00 [mm]

verticaal	horizontaal Eenheden
<i>Machine A:</i>		
Stationaire machine		
<i>Machine B:</i>		
Voet 1	-0,20	-0,18 [mm]
Voet 2	-0,19	-0,30 [mm]
