BIOSILVER

HOJA DE REGISTRO TÉCNICA

CLIENTE: *LABORATORIO VASQUEZ*

EQUIPO: MICROPIPETA

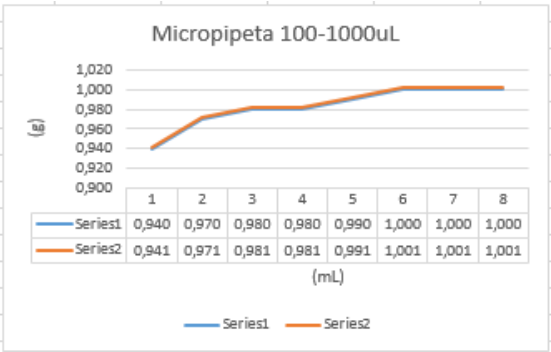
Micropipeta- 100-1000uL		
#Determinacion	Masa M (g)	Volumen M (ml)
1	0,940	0,9417
2	0,970	0,9717
3	0,980	0,9818
4	0,980	0,9818
5	0,990	0,9918
6	1,000	1,0018
7	1,000	1,0018
8	1,000	1,0018
PROMEDIO		0,9843
DESVIACION ESTANDAR DS		0,0206
DEFICIENTE DE VARIACION (PRECISION		2,0894
VALOR NOMINAL		1,0000
DENSIDAD DEL AGUA A 20 °C (g/cc)	0,9982	
ERROR (%)	1,572831096

- SE REALIZO UN MANTENIMINETO PREVENTIVO, CALIBRACION Y VERIFICACION DEL FUNCIONAMINETO CORRECTO DEL EQUIPO.

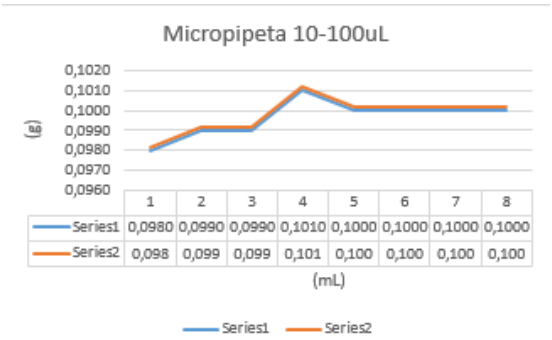
Micropipeta- 10-100uL		
#Determinacion	Masa M (g)	Volumen M (ml)
1	0,0980	0,0982
2	0,0990	0,0992
3	0,0990	0,0992
4	0,1010	0,1012
5	0,1000	0,1002
6	0,1000	0,1002
7	0,1000	0,1002
8	0,1000	0,1002
PROMEDIO		0,0998
DESVIACION ESTANDAR DS		0,0009
DEFICIENTE DE VARIACION (PRECISION		0,9196
VALOR NOMINAL		0,1000
DENSIDAD DEL AGUA A 20 °C (g/cc)	0,9982	
ERROR (%)	0,195351633

- SE REALIZO UN MANTENIMINETO PREVENTIVO, CALIBRACION Y VERIFICACION DEL FUNCIONAMINETO CORRECTO DEL EQUIPO.

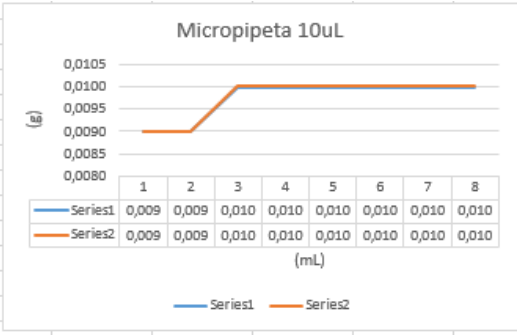
Micropipeta- 10uL		
#Determinacion	Masa M (g)	Volumen M (ml)
1	0,009	0,0090
2	0,009	0,0090
3	0,010	0,0100
4	0,010	0,0100
5	0,010	0,0100
6	0,010	0,0100
7	0,010	0,0100
8	0,010	0,0100
PROMEDIO		0,0098
DESVIACION ESTANDAR DS		0,0005
DEFICIENTE DE VARIACION (PRECISION		4,7478
VALOR NOMINAL		0,0100
DENSIDAD DEL AGUA A 20 °C (g/cc)	0,9982	
ERROR (%)	2,32418353

- SE REALIZO UN MANTENIMINETO PREVENTIVO, CALIBRACION Y VERIFICACION DEL FUNCIONAMINETO CORRECTO DEL EQUIPO.

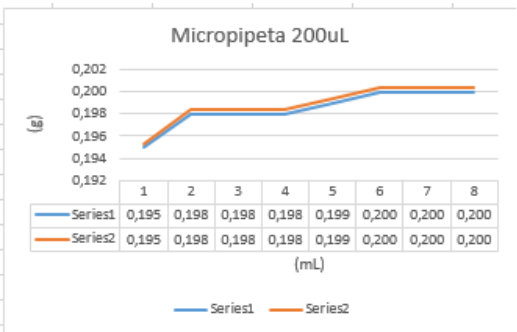
Micropipeta- 200uL		
#Determinacion	Masa M (g)	Volumen M (ml)
1	0,195	0,1954
2	0,198	0,1984
3	0,198	0,1984
4	0,198	0,1984
5	0,199	0,1994
6	0,200	0,2004
7	0,200	0,2004
8	0,200	0,2004
PROMEDIO		0,1989
DESVIACION ESTANDAR DS		0,0017
DEFICIENTE DE VARIACION (PRECISION		0,8515
VALOR NOMINAL		0,2000
DENSIDAD DEL AGUA A 20 °C (g/cc)	0,9982	
ERROR (%)	0,57102785

- SE REALIZO UN MANTENIMINETO PREVENTIVO, CALIBRACION Y VERIFICACION DEL FUNCIONAMINETO CORRECTO DEL EQUIPO.

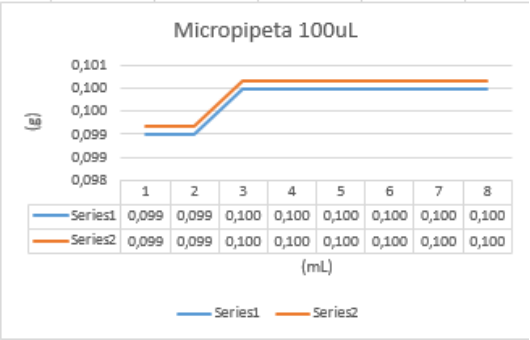
Micropipeta- 100uL		
#Determinacion	Masa M (g)	Volumen M (ml)
1	0,099	0,0992
2	0,099	0,0992
3	0,100	0,1002
4	0,100	0,1002
5	0,100	0,1002
6	0,100	0,1002
7	0,100	0,1002
8	0,100	0,1002
PROMEDIO		0,0999
DESVIACION ESTANDAR DS		0,0005
DEFICIENTE DE VARIACION (PRECISION		0,4641
VALOR NOMINAL		0,1000
DENSIDAD DEL AGUA A 20 °C (g/cc)	0,9982	
ERROR (%)	0,070126227

- SE REALIZO UN MANTENIMINETO PREVENTIVO, CALIBRACION Y VERIFICACION DEL FUNCIONAMINETO CORRECTO DEL EQUIPO.

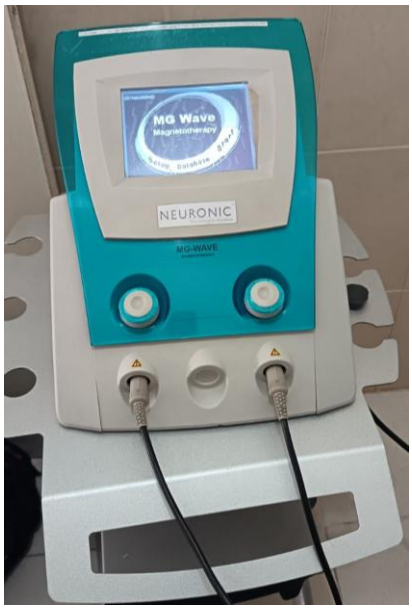
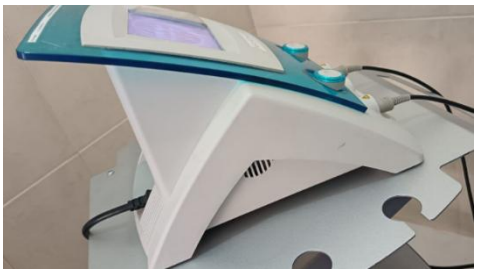
- LIMPIEZA INTERNA Y EXTERNA DEL EQUIPO (LIMPIEZA DE CONTACTOS).
- VERIFICACIÓN DE LA PLATA ELECTRÓNICA.
- VERIFICACIÓN DEL SENSOR DE TEMPERATURA.

- SE REALIZO UN MANTENIMINETO Y VERIFICACION DEL FUNCIONAMINETO CORRECTO DEL EQUIPO.
- REALIZAR MANTENIMIENTO PREVENTIVO BAJO CRONOGRAMA

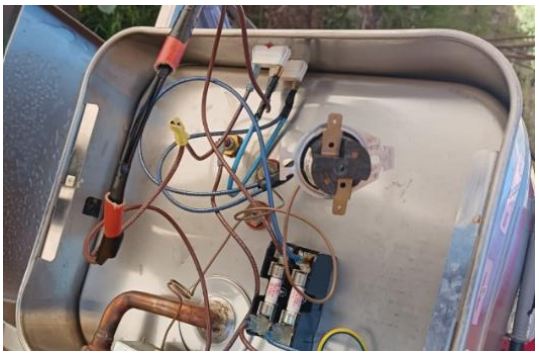
- Verificación de la temperatura de salida: medición en diferentes puntos de la ruta de calentamiento para confirmar uniformidad.
- Prueba de funcionamiento: encendido, elevación de temperatura a setpoint, estabilidad en el tiempo y desconexión segura al alcanzar la temperatura deseada.
- Verificación de indicadores y alarmas (temperatura alta/baja, fallo de calefacción, avisos sonoros).

- SE REALIZO UN MANTENIMINETO Y VERIFICACION DEL FUNCIONAMINETO CORRECTO DEL EQUIPO.
- REALIZAR MANTENIMIENTO PREVENTIVO BAJO CRONOGRAMA

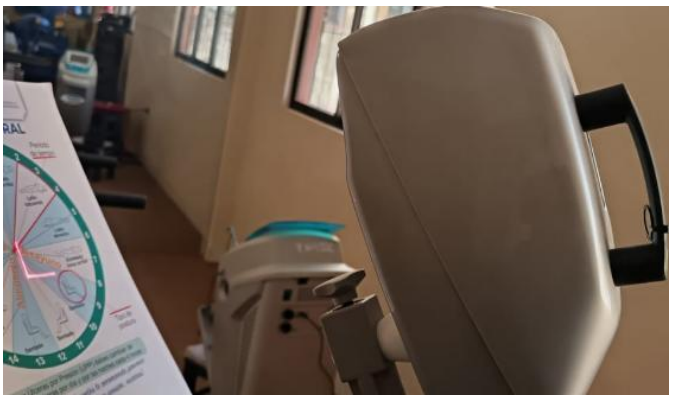
- Verificación de encendido y arranque seguro, comprobación de que el láser se active dentro de los tiempos esperados.
- Verificación de parámetros operativos: potencia de salida, duración de pulso, frecuencia (según modo de tratamiento), y estabilidad durante la sesión.
- Simulación o pruebas con carga (si aplica) para confirmar rendimiento bajo condiciones de tratamiento.

- SE REALIZO UN MANTENIMINETO Y VERIFICACION DEL FUNCIONAMINETO CORRECTO DEL EQUIPO.
- REALIZAR MANTENIMIENTO PREVENTIVO BAJO CRONOGRAMA

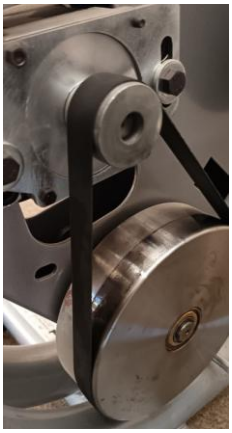
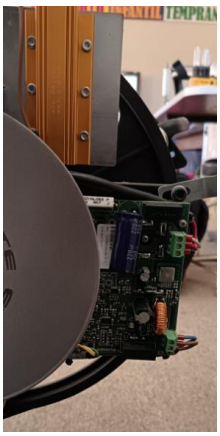
- Verificación del encendido y arranque suave, comprobación de la resistencia/inercia y del manejo de programas.
- Verificación de parámetros operativos: resistencia al pedaleo, velocidad/inducción de la resistencia, precisión de la carga y repetibilidad entre ejercicios.
- Prueba de funcionamiento con carga simulada para confirmar rendimiento bajo condiciones de uso.

- SE REALIZO UN MANTENIMINETO Y VERIFICACION DEL FUNCIONAMINETO CORRECTO DEL EQUIPO.
- REALIZAR MANTENIMIENTO PREVENTIVO BAJO CRONOGRAMA

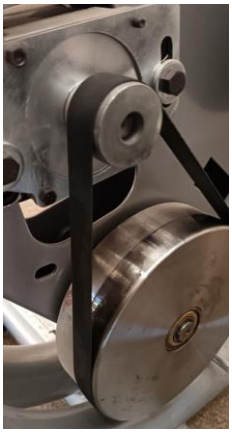
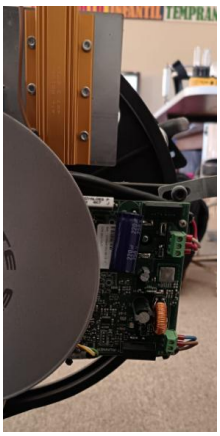
- Verificación del encendido y arranque suave, comprobación de la resistencia/inercia y del manejo de programas.
- Verificación de parámetros operativos: resistencia al pedaleo, velocidad/inducción de la resistencia, precisión de la carga y repetibilidad entre ejercicios.
- Prueba de funcionamiento con carga simulada para confirmar rendimiento bajo condiciones de uso.

- SE REALIZO UN MANTENIMINETO Y VERIFICACION DEL FUNCIONAMINETO CORRECTO DEL EQUIPO.
- REALIZAR MANTENIMIENTO PREVENTIVO BAJO CRONOGRAMA
