Adres(sen) MDU

Parkstraat 17 8301 Knokke-Heist

Naam	Reference
Fiberhood	W03-C-Knokke-Heist-FH09
Block	BL0901
MDU LAMkey – IFH	5579528
Geplande distributie	Façade

MDU Site Survey Report

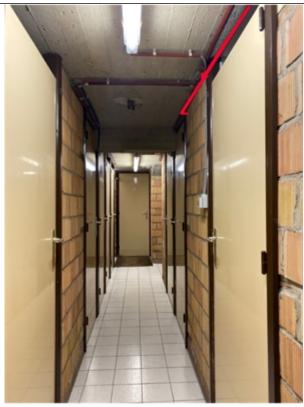
Bestaande invoer buiten boven de waterinvoer

Bestaande invoer binnen te kelder -1 boven de waterinvoer

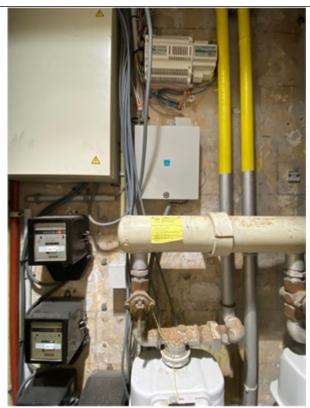
RTT CDF = huidige verdeeldoos

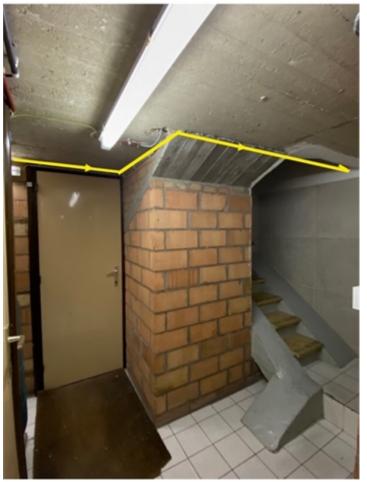
Nieuw traject komende vanaf BDFO tot onder trappenhal tussen gelijkvloers en 1e verdieping.

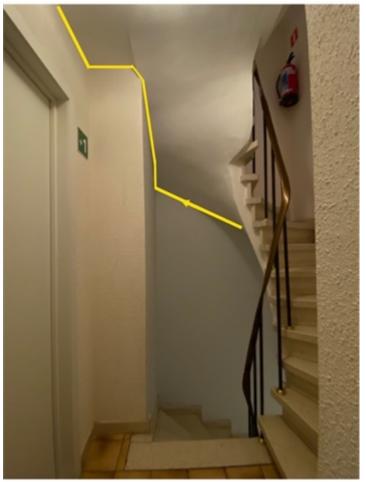
Smalle kabelgoot te 1e verdieping tot in wandkast.
