Adres(sen) MDU Nassaustraat 33 2000 Antwerpen - Anvers

1. Algemene informatie:

MDU Site Survey Report

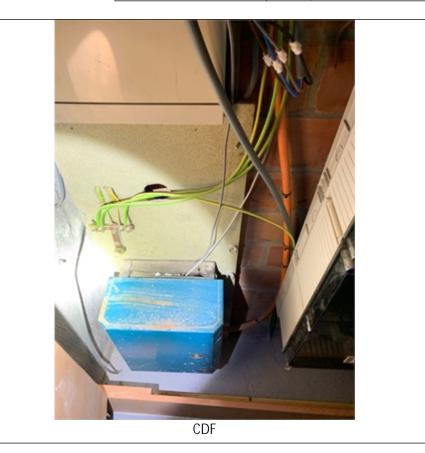
Bestaand traject naar aanwezige CDF te technische kast

Omschrijving						
De aanwezige CDF bevindt zich in de kelder in een technische kast te "-1".						
•
