Universidad Tecnológica de Panamá Centro Regional de Veraguas Facultad de Ingeniería Eléctrica

Actividad #4

Vídeo "Descarga fatal" del hombre en el camión desplazando los cables que están más Bajos

Asunto: Reporte técnico del video "Descarga fatal"

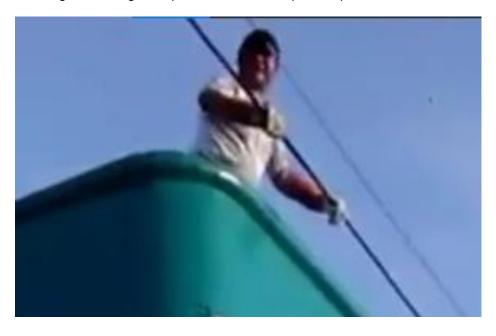
En la siguiente imagen se pueden recalcar los puntos que fueron violados de la norma:

El operador fallecido en el acto violo la distancia de seguridad para el trabajo con líneas de 34k voltios, lo cual produjo una descarga fatal de un alto voltaje fluyendo a través de su cuerpo. Esta descarga produce quemaduras graves en pocos segundos incinerando sus manos al instante, los cuales fueron los puntos de contacto directo con la línea.

En este caso se utilizó un camión para aproximarse a las líneas y también unas varillas aislantes para manipular las líneas, pero estas solo fueron utilizadas para alcanzar las mismas que después fueron manipuladas directamente por los operadores.

Los guantes utilizados no parecen cumplir las normas necesarias para el manejo directo de líneas de 34k voltios. Además, el equipo de trabajo para llegar a estas, el camión no parece un camión autorizado para este tipo de trabajos.

El operador de la derecha no parece que fue afectado o no se logra apreciar en el video, pero también estuvo en contacto con la línea. Esto se puede deber a que el operador fallecido hizo un contacto directo y tenia una ruta hacia tierra a través de él. En ambos casos, no siguieron las normas para la aproximación a las líneas de 34k voltios que se especifican en el siguiente punto del código de seguridad:
