АКТ ОСМОТРА СИСТЕМЫ ВЕНТИЛЯЦИИ № 18

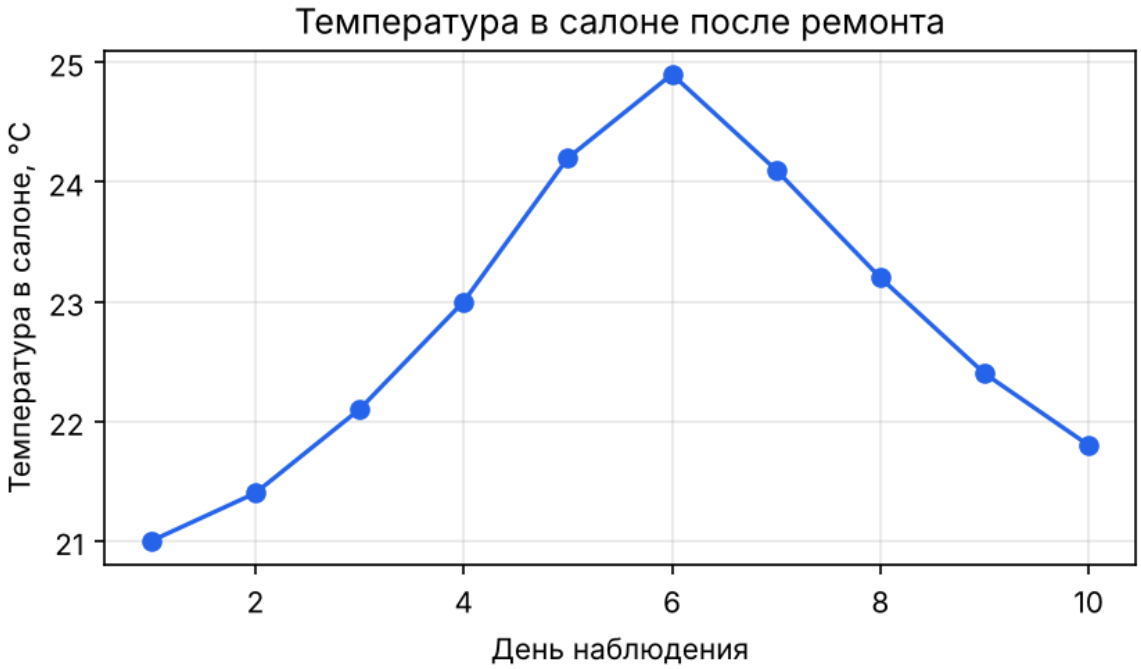
Рисунок 3 - График температуры в салоне

2.3 Температура в салоне контролировалась в течение десяти дней, результаты приведены на рисунке 3.
